# Informe pericial sobre atropello

Juzgado de Instruccion de Markina-Xemein

Diligencias previas accidente Aulestia 21/05/2020

Atropello mortal de ciclista (IBU) por turismo SEAT Ibiza 3526-BKL conducido por JME el 21/05/2020 a las 20:38 en Barrio Zubero (Aulestia, Bizkaia), en vía rural estrecha (3,10-3,20 m), con curva y pendiente 9-11,6 %. Calzada seca ( $\mu=0,75$ ), día claro (atardecer 21:33 según meteo ECMWF-ERA5). El ciclista descendía por su mitad derecha y dejó huella de bloqueo de cubierta trasera de 8 m que termina a 1,2 m del borde; el turismo ascendía y, pese a declarar frenada máxima, no dejó huella plena salvo dos marcas cortas (1,89 m y 0,47 m) registradas por SamRAT. La trayectoria del cuerpo (parachoques → capó → parabrisas derecho → hendidura en techo) traduce un atropello fronto-lateral derecho con impacto cefálico letal. La señal vertical de 20 km/h figura fotografiada a la entrada del barrio. El atestado de la Ertzaintza presenta carencias metodológicas que motivan crítica formal.

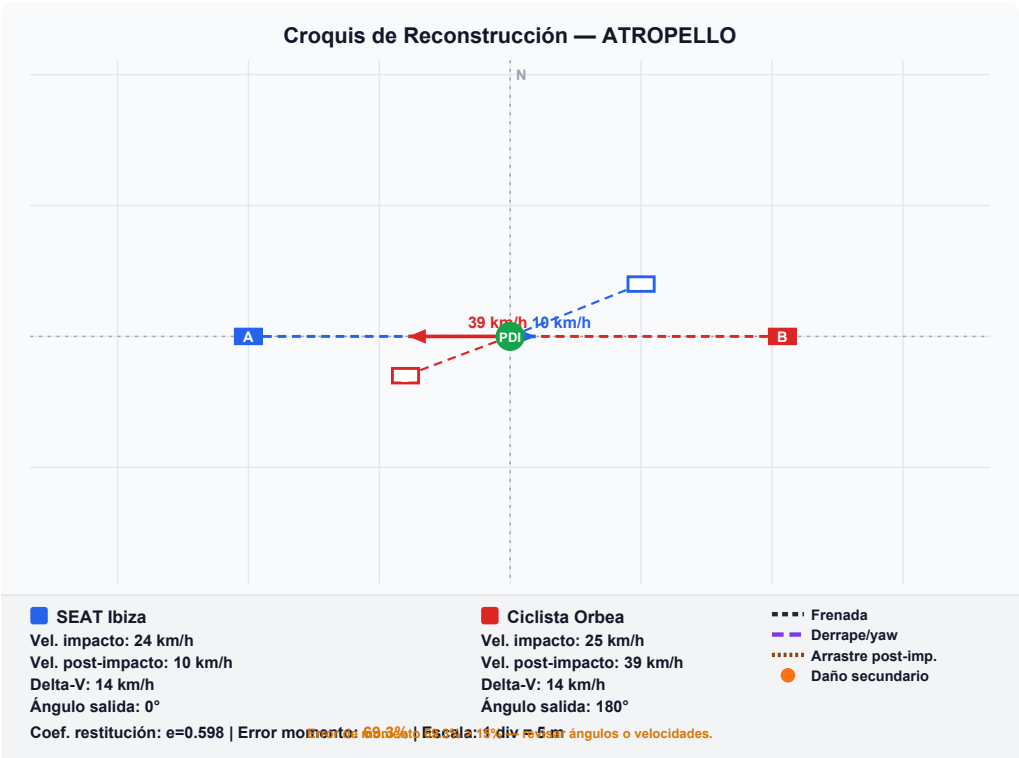
Frame impacto.  $v_{pre}$  A=24.0 km/h, B=25.0 km/h.  $\Delta v$  A=14.2,  $\Delta v$  B=14.1 km/h. Error de momento: 69.3%. croquis evento 'impacto'

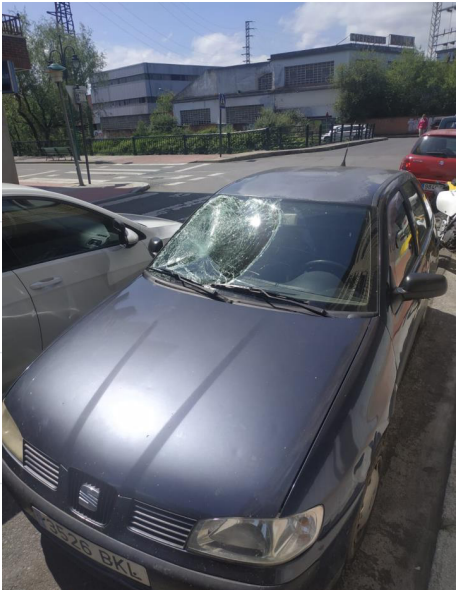
IBU (vehículo A): principalmente cabeza — fallecimiento. Lesiones cefalicas incompatibles con la vida segun autopsia. Trayectoria del cuerpo del ciclista: impacto inicial en paragolpes delantero, deslizamiento sobre el capo (impronta visible), impacto contra parabrisas delantero lado derecho y hendidura en techo extremo derecho.

SEAT Ibiza matrícula 3526-BKL con parabrisas completamente fracturado por impacto, capó aparentemente sin deformación estructural visible.

**[BLOQUEANTE] ■ [REQUIERE FOTO]** ¿Se efectuó inspección técnica de neumáticos y sistema de frenado del SEAT Ibiza 3526-BKL?

La ausencia de huella plena del turismo —pese a declarar frenada máxima— exige descartar fallo mecánico o frenada no efectiva.

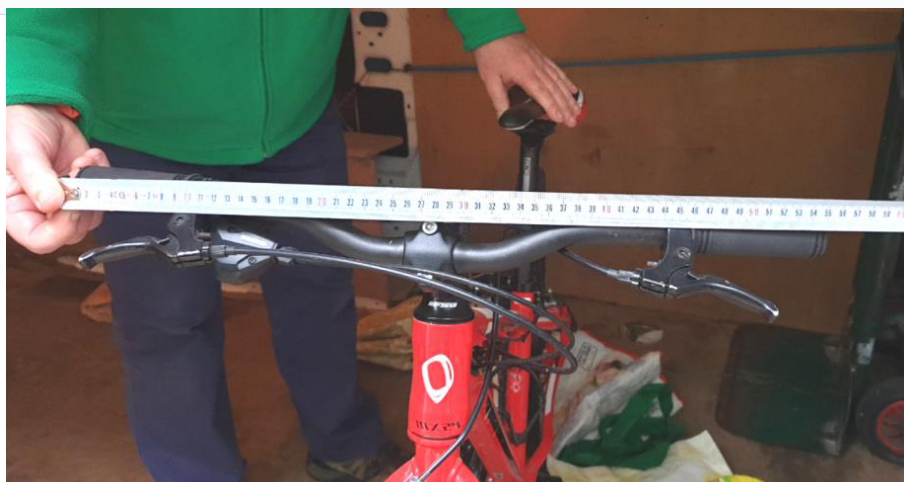
Medición pericial del manillar de bicicleta Orbea con cinta métrica, mostrando posible deformación o desplazamiento tras impacto.
