# Informe pericial sobre atropello

Juzgado de Instrucción de Markina-Xemein

Diligencias previas — Aulestia 21052020

Atropello mortal del ciclista IBU por el turismo SEAT Ibiza 3526-BKL conducido por JME el 21/05/2020 a las 20:38 en Barrio Zubero (Aulestia, Bizkaia). Vía urbana estrecha (3,1-3,2 m), pendiente del 9-11,6 %, curva con visibilidad efectiva de 26,5 m y límite específico R-301 de 20 km/h con placa de zona escolar. Asfalto seco, día despejado. El ciclista deja huella de derrape de 8 m; el atestado consigna que NO hay huellas del turismo pese a la frenada plena declarada (10-20 km/h). Lesiones cefálicas letales con fractura radial e hundimiento del parabrisas, sin deformación del capó.

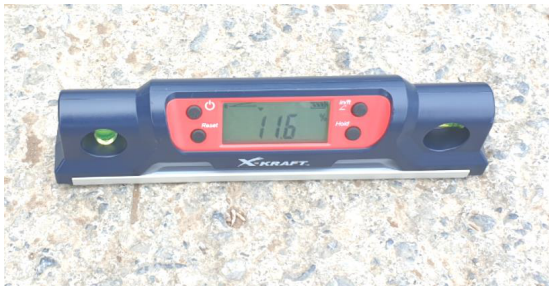
Nivel digital Kraft sobre superficie de calzada midiendo inclinación de 11.6 grados durante inspección de escena.

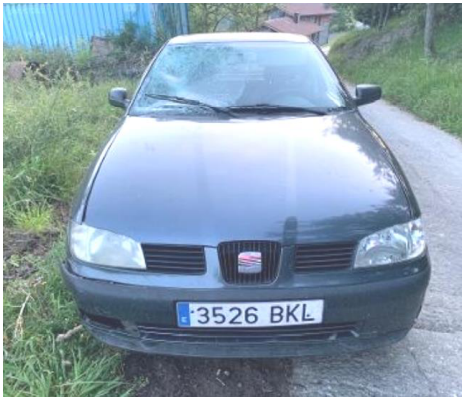
Vehículo SEAT Ibiza matrícula 3526-BKL vista frontal. Parabrisas y faros sin daños visibles. Capo y rejilla sin desperfectos aparentes.

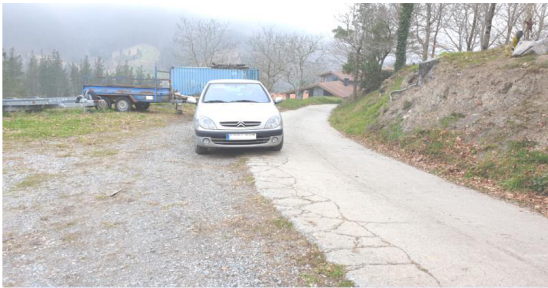
Seat Ibiza blanco estacionado en zona rural. Sin daños aparentes en frontal. Matrícula visible coincide con vehículo A del caso.

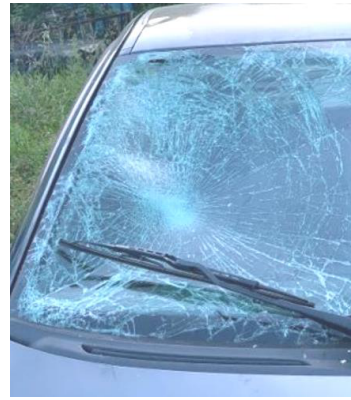
*Parabrisas delantero completamente fracturado con patrón radial de impacto. Limpiaparabrisas intacto. Daño consistente con colisión frontal*

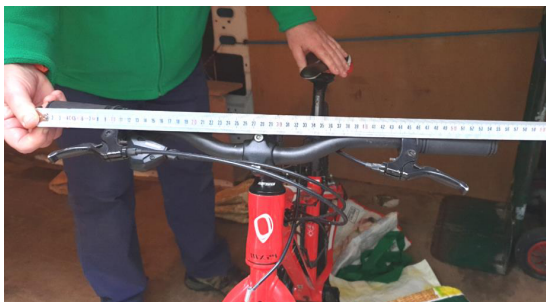
*Detalle de manillar de bicicleta Orbea con daños estructurales. Medición forense con cinta métrica para documentar magnitud del impacto.*

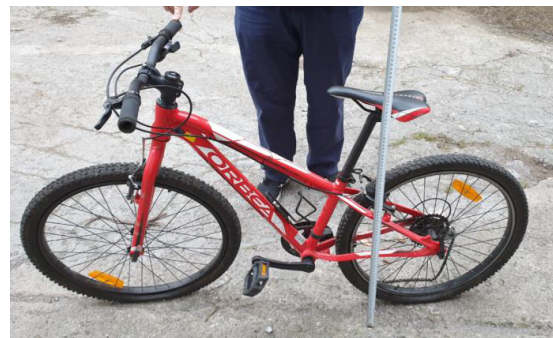
*Bicicleta Orbea roja de montaña, vista lateral completa. Estructura íntegra, ruedas con radios intactos, manillar y sillín visibles.*

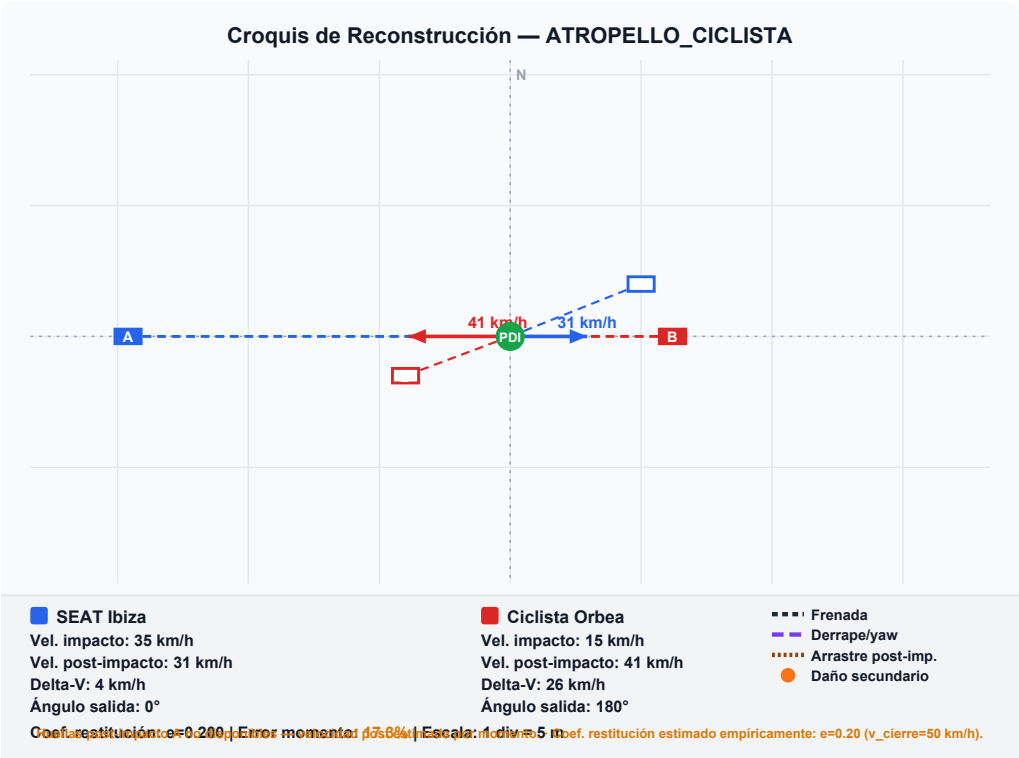
Frame impacto.  $v_{pre}$  A=35.0 km/h, B=15.0 km/h.  $\Delta v$  A=4.0,  $\Delta v$  B=26.0 km/h. Error de momento: 17.3%. croquis evento 'impacto'

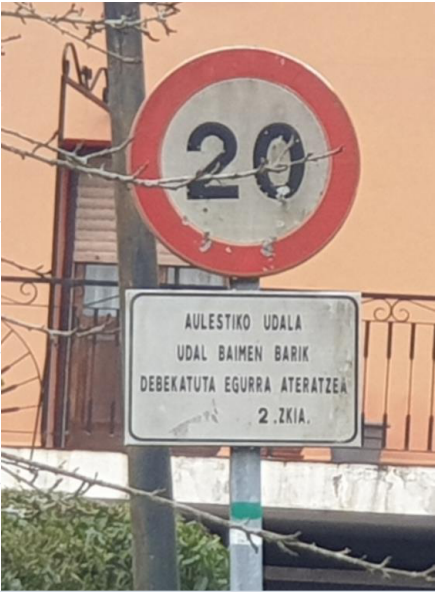
Señal de límite de velocidad 20 km/h con placa indicativa de zona escolar en vasco. Poste de señalización en escena de atropello.

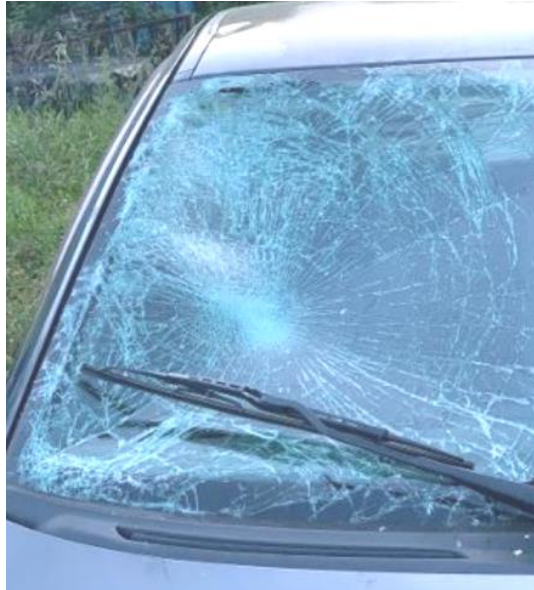
*Parabrisas delantero completamente fracturado con patrón radial de impacto. Limpiaparabrisas intacto. Daño consistente con colisión frontal de alta energía.*

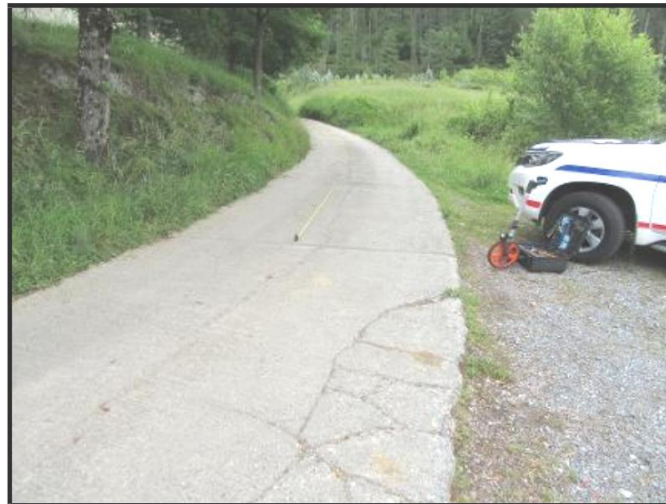
**FOTOGRAFÍA Nº 27**

*Posible marca deslizamiento bicicleta*

*Carretera curva con marca de deslizamiento de bicicleta. Vehículo policial estacionado en arcén con bicicleta naranja visible.*

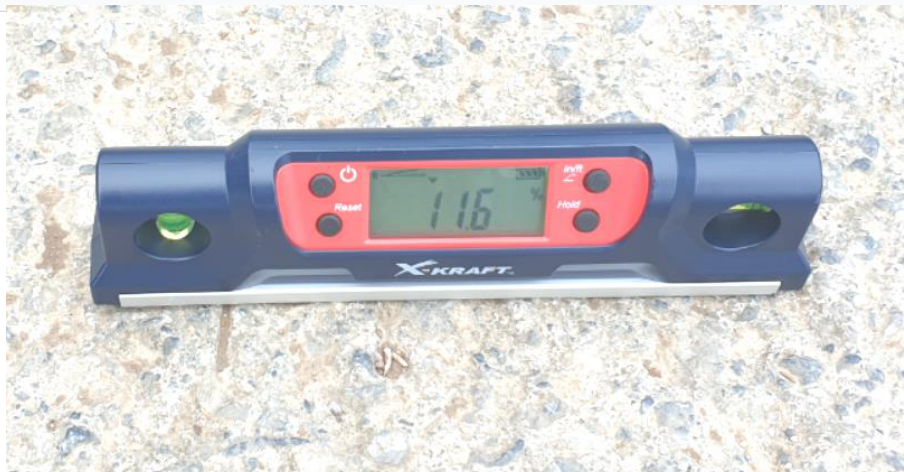
*Nivel digital Kraft sobre superficie de calzada midiendo inclinación de 11.6 grados durante inspección de escena.*

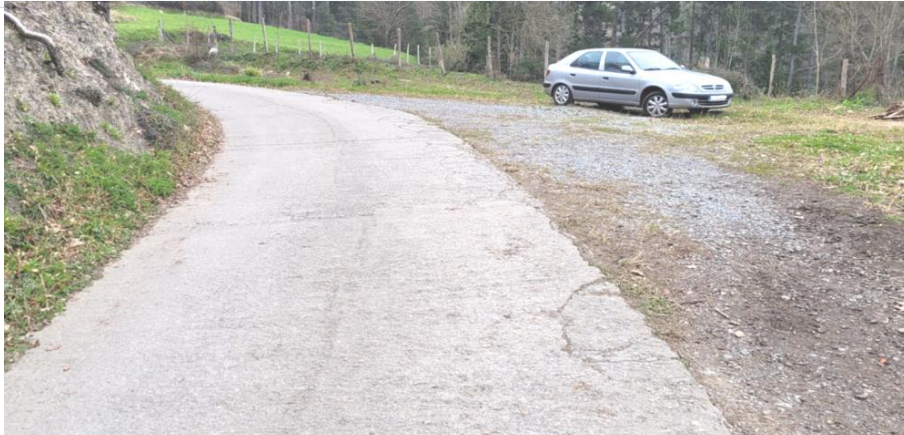
*Escena general de carretera rural con curva. Vehículo SEAT Ibiza blanco estacionado en arcén de grava. Calzada de asfalto con grietas. Entorno boscoso con vegetación y terreno en pendiente.*

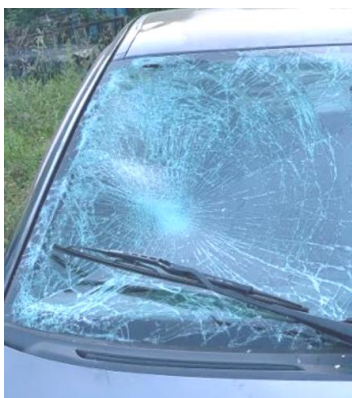
El daño documentado en el SEAT —fractura radial con hundimiento del parabrisas en zona alta, capó y rejilla sin deformación apreciable, faros operativos— es incompatible con una velocidad de impacto de 10-20 km/h. La metodología WAD (Otte 1989; Van Rooij 2003; manual UC3M-GC 2020) sitúa un impacto cefálico en parabrisas central a una altura de 1,3-1,6 m en una horquilla de velocidad de cierre de 45-60 km/h. La huella de derrape de 8 m de la rueda trasera de la bicicleta —correctamente atribuida al ciclista por el atestado— arroja por Stannard-Baker ( $\mu=0,7$ , pendiente -10 %) una velocidad mínima del CICLISTA de 34,9 km/h al iniciar el bloqueo, lo que implica una velocidad de cierre todavía superior y, por consiguiente, una velocidad del turismo del orden de 30-35 km/h o superior. La declaración de circular «entre 10 y 20 km/h» es físicamente incompatible con la evidencia (verificación: diferencia +15 km/h, fuera del margen del 15 %). La ausencia de deformación del capó descarta secuencia amortiguada y concentra toda la energía en el contacto cráneo-parabrisas, biomecánicamente determinante para el desenlace letal (energía cinética 52,7 kJ a 35 km/h). Conclusión técnica: la mejor estimación pericial, conservadora, sitúa la velocidad del turismo en el entorno de 30-35 km/h, en todo caso superior al límite señalizado de 20 km/h.

*Parabrisas delantero completamente fracturado con patrón radial de impacto. Limpiaparabrisas intacto. Daño consistente con colisión frontal de alta energía.*

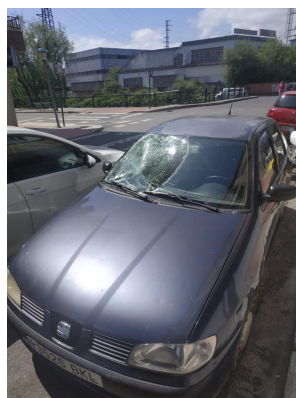
*Vehículo SEAT Ibiza con parabrisas completamente fracturado y hundido. Daño frontal severo compatible con impacto frontal.*

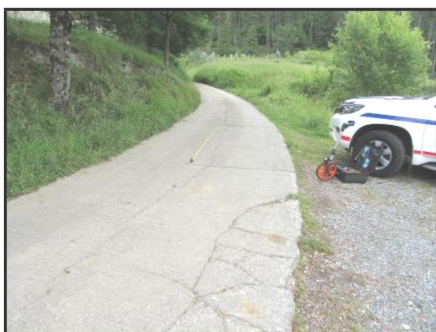
**FOTOGRAFÍA Nº 27**

*Posible marca deslizamiento bicicleta.*

*Carretera curva con marca de deslizamiento de bicicleta.*

*Vehículo policial estacionado en arcén con bicicleta naranja visible.*

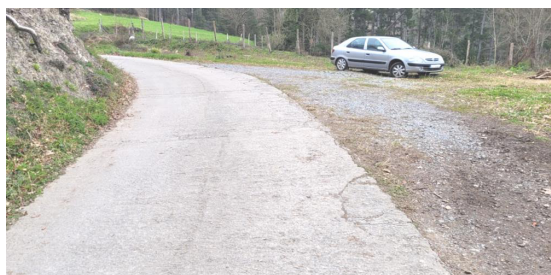
Escena general de carretera rural con curva. Vehículo SEAT Ibiza blanco estacionado en arcén de grava. Calzada de asfalto con grietas. Entorno boscoso con vegetación

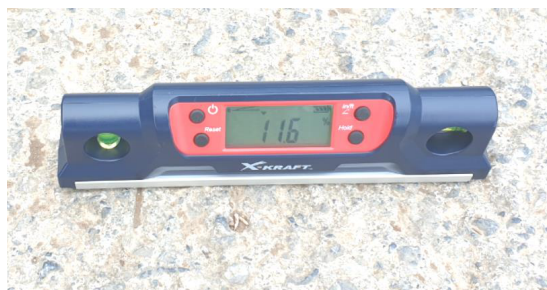
Nivel digital Kraft sobre superficie de calzada midiendo inclinación de 11.6 grados durante inspección de escena.

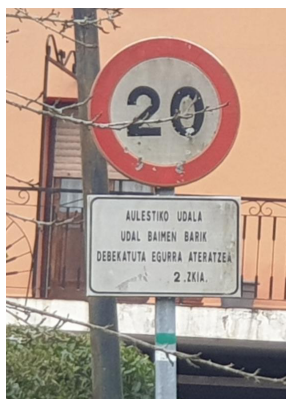
Tres elementos objetivos definen la conducta: (i) Respecto al límite: la R-301 de 20 km/h —reforzada con placa de zona escolar en euskera— era el único límite aplicable a la fecha; el genérico de travesía urbana era 50 km/h y el RD 970/2020 que introdujo el genérico de 20 km/h en vías de un carril NO estaba vigente el 21/05/2020. El cálculo físico sitúa la velocidad del turismo en el orden de 30-35 km/h, superior al límite específico de 20 km/h; el conductor, vecino de la zona, conocía el trazado y la limitación. (ii) Respecto a la atención debida: la conducta no observó las exigencias del art. 3 RGCir (diligencia y precaución), del art. 45 (capacidad de detención dentro del campo de visión, 26,5 m) ni del art. 46.1.b (moderación al aproximarse a ciclos). (iii) Respecto a la dinámica de frenado: el atestado consigna ausencia total de huellas del turismo, hecho no resuelto técnicamente y que, incluso valorando la posible intervención del ABS de serie, evidencia respuesta tardía o insuficiente respecto al tiempo de percepción-reacción nominal. El ciclista, circulando por su mitad derecha en sentido descendente, vio quebrantado el principio de confianza (doctrina STS 2.ª 1356/1999 y 738/2003) en que el turismo respetaría el R-301 y modularía la velocidad ante la curva ciega.

Señal de límite de velocidad 20 km/h con placa indicativa de zona escolar en vasco. Poste de señalización en escena de atropello.

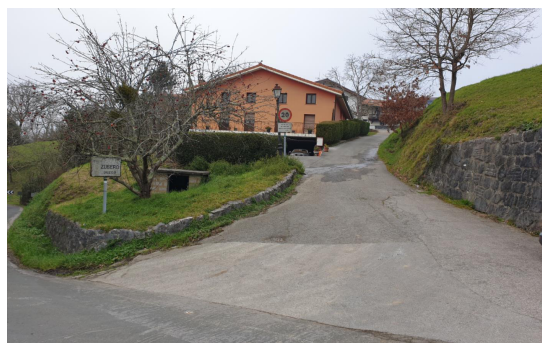
Escena de vía con señal de límite 20 km/h, curva cerrada, edificio residencial y muros de piedra. Zona de pendiente pronunciada.
