# Informe pericial sobre atropello

Juzgado de Instrucción de Markina-Xemein

Diligencias previas — Aulestia 21052020

Atropello mortal del ciclista IBU por el turismo SEAT Ibiza 3526-BKL conducido por JME el 21/05/2020 a las 20:38 en Barrio Zubero (Aulestia, Bizkaia). Vía urbana estrecha (3,1-3,2 m), pendiente del 9-11,6 %, curva con visibilidad efectiva de 26,5 m y límite específico R-301 de 20 km/h con placa de zona escolar. Asfalto seco, día despejado. El ciclista deja huella de derrape de 8 m; el atestado consigna que NO hay huellas del turismo pese a la frenada plena declarada (10-20 km/h). Lesiones cefálicas letales con fractura radial e hundimiento del parabrisas, sin deformación del capó.

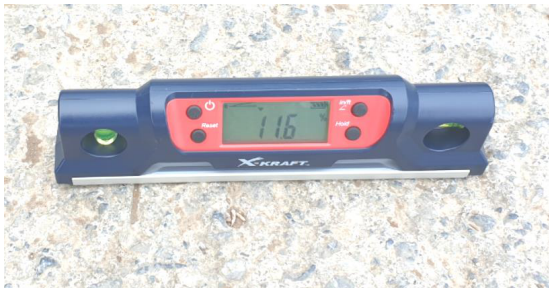
Nivel digital Kraft sobre superficie de calzada midiendo inclinación de 11.6 grados durante inspección de escena.

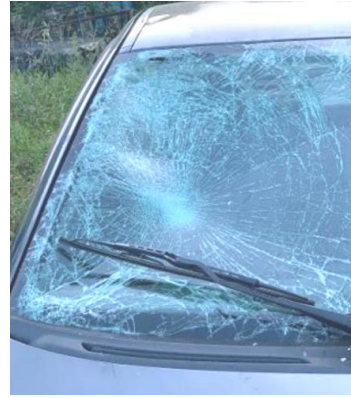
*Parabrisas delantero completamente fracturado con patrón radial de impacto. Limpiaparabrisas intacto. Daño consistente con colisión frontal*

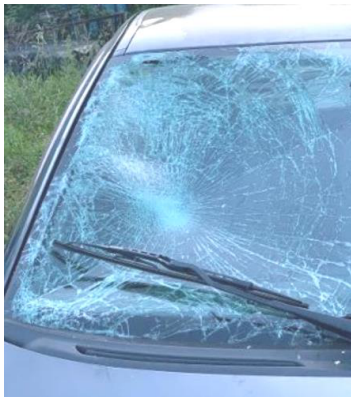
El daño documentado en el SEAT —fractura radial con hundimiento del parabrisas en zona alta, capó y rejilla sin deformación apreciable, faros operativos— es incompatible con una velocidad de impacto de 10-20 km/h. La metodología WAD (Otte 1989; Van Rooij 2003; manual UC3M-GC 2020) sitúa un impacto cefálico en parabrisas central a una altura de 1,3-1,6 m en una horquilla de velocidad de cierre de 45-60 km/h. La huella de derrape de 8 m de la rueda trasera de la bicicleta —correctamente atribuida al ciclista por el atestado— arroja por Stannard-Baker ( $\mu=0,7$ , pendiente -10 %) una velocidad mínima del CICLISTA de 34,9 km/h al iniciar el bloqueo, lo que implica una velocidad de cierre todavía superior y, por consiguiente, una velocidad del turismo del orden de 30-35 km/h o superior. La declaración de circular «entre 10 y 20 km/h» es físicamente incompatible con la evidencia (verificación: diferencia +15 km/h, fuera del margen del 15 %). La ausencia de deformación del capó descarta secuencia amortiguada y concentra toda la energía en el contacto cráneo-parabrisas, biomecánicamente determinante para el desenlace letal (energía cinética 52,7 kJ a 35 km/h). Conclusión técnica: la mejor estimación pericial, conservadora, sitúa la velocidad del turismo en el entorno de 30-35 km/h, en todo caso superior al límite señalizado de 20 km/h.

*Parabrisas delantero completamente fracturado con patrón radial de impacto. Limpiaparabrisas intacto. Daño consistente con colisión frontal de alta energía.*

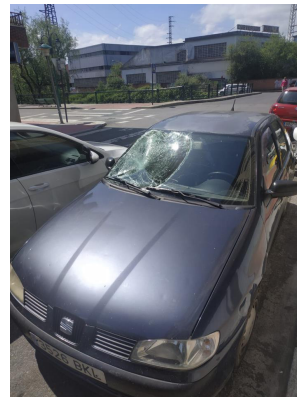
*Vehículo SEAT Ibiza con parabrisas completamente fracturado y hundido. Daño frontal severo compatible con impacto frontal.*

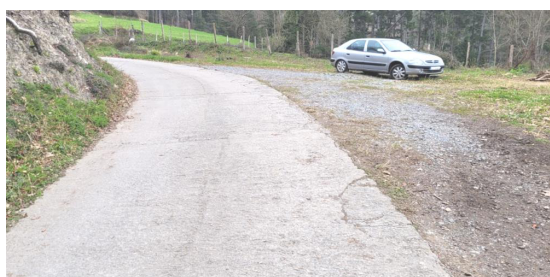
Escena general de carretera rural con curva. Vehículo SEAT Ibiza blanco estacionado en arcén de grava. Calzada de asfalto con grietas. Entorno boscoso con vegetación

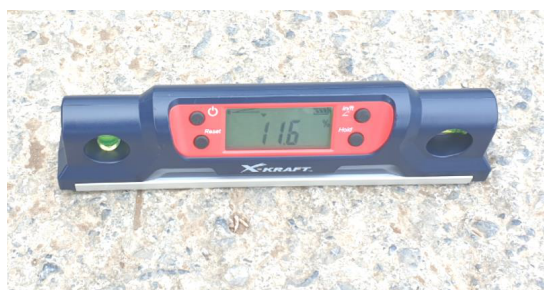
Nivel digital Kraft sobre superficie de calzada midiendo inclinación de 11.6 grados durante inspección de escena.

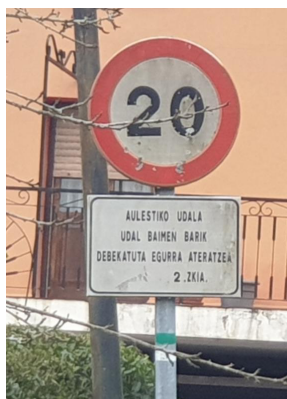
Tres elementos objetivos definen la conducta: (i) Respecto al límite: la R-301 de 20 km/h —reforzada con placa de zona escolar en euskera— era el único límite aplicable a la fecha; el genérico de travesía urbana era 50 km/h y el RD 970/2020 que introdujo el genérico de 20 km/h en vías de un carril NO estaba vigente el 21/05/2020. El cálculo físico sitúa la velocidad del turismo en el orden de 30-35 km/h, superior al límite específico de 20 km/h; el conductor, vecino de la zona, conocía el trazado y la limitación. (ii) Respecto a la atención debida: la conducta no observó las exigencias del art. 3 RGCir (diligencia y precaución), del art. 45 (capacidad de detención dentro del campo de visión, 26,5 m) ni del art. 46.1.b (moderación al aproximarse a ciclos). (iii) Respecto a la dinámica de frenado: el atestado consigna ausencia total de huellas del turismo, hecho no resuelto técnicamente y que, incluso valorando la posible intervención del ABS de serie, evidencia respuesta tardía o insuficiente respecto al tiempo de percepción-reacción nominal. El ciclista, circulando por su mitad derecha en sentido descendente, vio quebrantado el principio de confianza (doctrina STS 2.ª 1356/1999 y 738/2003) en que el turismo respetaría el R-301 y modularía la velocidad ante la curva ciega.

Señal de límite de velocidad 20 km/h con placa indicativa de zona escolar en vasco. Poste de señalización en escena de atropello.

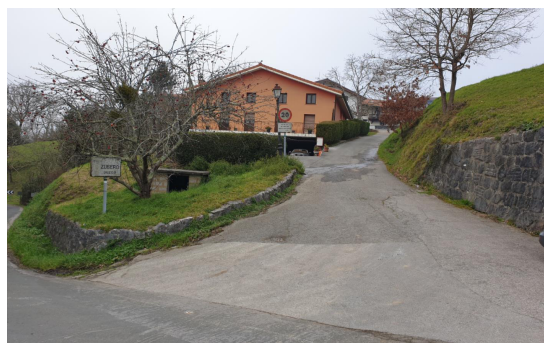
Escena de vía con señal de límite 20 km/h, curva cerrada, edificio residencial y muros de piedra. Zona de pendiente pronunciada.
