## Capítulo 14

# Bombas, Ventiladores y Compresores

## Caso de estudio: Minera Yanacocha-Newmont Gold en Perú

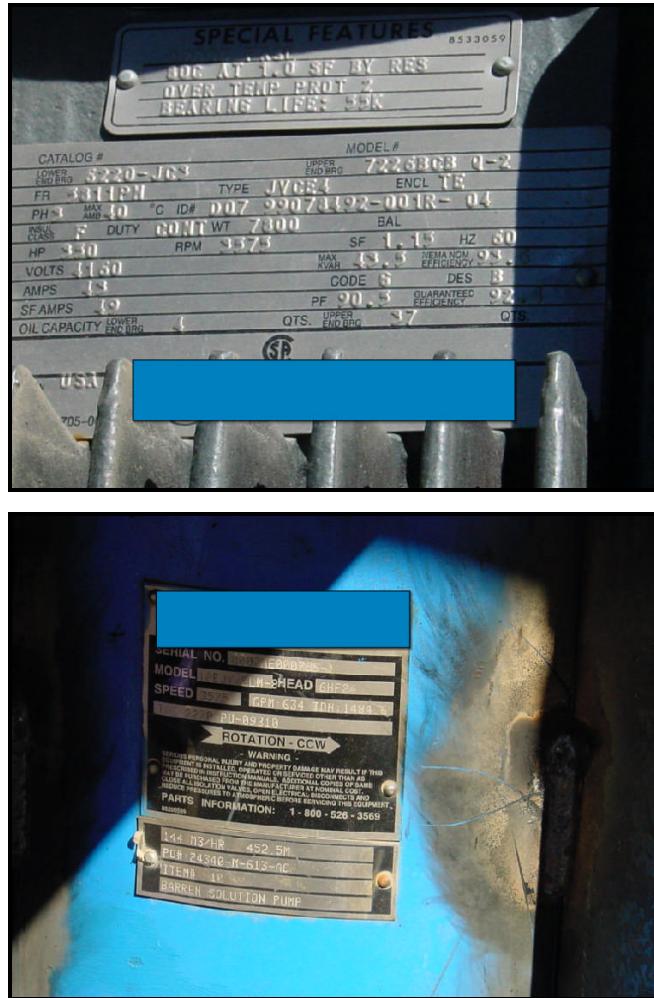
Figura 14-11

Antes de las modificaciones, se tomó un conjunto de datos de vibración como referencia. Los datos se muestran en la bomba #8 y #10 para todos los puntos del motor. Los niveles más altos están a una velocidad de giro 1X, en línea con el cabezal de descarga. Es interesante notar que los niveles de vibración más altos están en la parte inferior del motor. Esto es anormal, y el análisis de fase es necesario para entender la forma de desviación de la bomba.

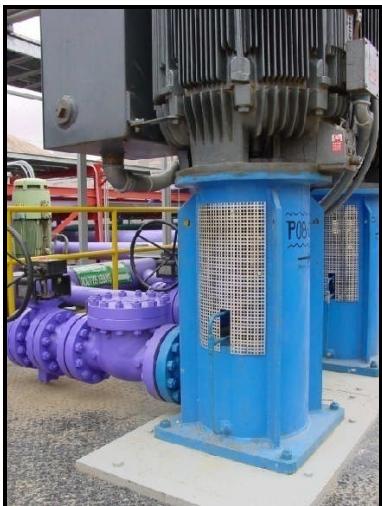
Figura 14-15

Se realizó una prueba con promedio negativo para comprender mejor las frecuencias naturales. Los resultados se muestran a continuación. El promedio negativo es un proceso de dos pasos. En primer lugar, los datos de la máquina se registran junto con la excitación de impacto. En este caso, la excitación se proporcionó a través de un mazo de goma (en realidad era un martillo modal, pero sólo se utiliza como una herramienta para excitar la resonancia). El segundo paso consiste en registrar la vibración sin la excitación de impacto. El “valle” a la derecha del marcador del cursor en 3510 CPM es donde se restó la vibración de velocidad de operación.

El primer pico estrecho en aproximadamente 480 CPM es el primer modo (viga en voladizo). Este modo puede ser excitado por turbulencias de flujo o roces e impactos. En este caso, este modo no era de preocupación. El 2do modo se muestra como el grupo de picos de 2400 CPM a 4400 CPM. El amplio grupo de picos sugiere que este modo está muy amortiguado.

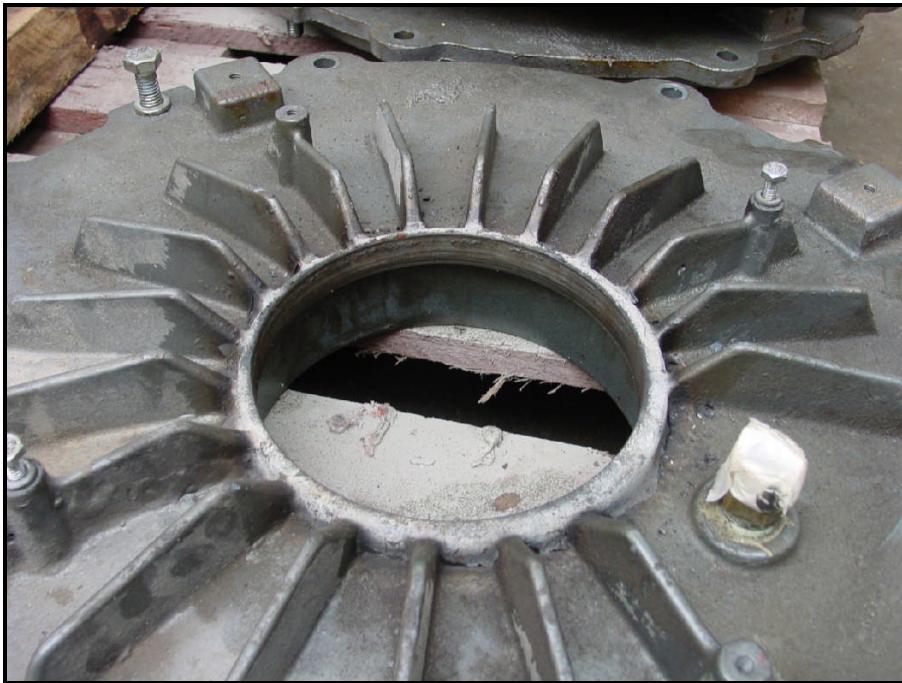
Figura 14-25

De la placa del motor se podía ver que los rodamientos superiores eran 7226 BCB, rodamientos de contacto angular. La placa de cubierta superior del motor dañada se muestra a continuación. El área del sello está gravemente dañada por el roce del soporte del rodamiento. Esto es normalmente un área de separación de .010"-.015", por lo que el rotor se movía más que las tolerancias de diseño.

Se sospechó que los rodamientos superiores no estaban cargados lo suficiente. Un rodamiento de contacto angular debe tener suficiente carga axial para que el rodamiento no permita un movimiento radial excesivo. Se consultó el catálogo del manual de ingeniería de SKF para conocer los requisitos mínimos de carga axial. Se realizaron algunas estimaciones aproximadas de las cargas estáticas del peso del rotory y el conjunto de la bomba. La carga estática no era suficiente para cargar el rodamiento. La bomba desarrolla cabeza (presión) y proporciona carga al rodamiento cuando está en funcionamiento.

La solución fue eliminar una etapa de la bomba, e instalar una placa restrictora en la tubería de descarga para disminuir el flujo y aumentar la cabeza. La configuración del rodamiento de contacto angular se cambió de tandem (misma dirección) a cara a cara para que los rodamientos se cargaran entre sí, asegurando así una carga axial adecuada.
