CoP Name : FAST STOP BENFIELD UNIT

การ Stop Benfield Unit เพื่อส่งมอบอุปกรณ์ เป็น Critical part Method

CPM : STOP BENFIELD UNIT 120 ժմ.

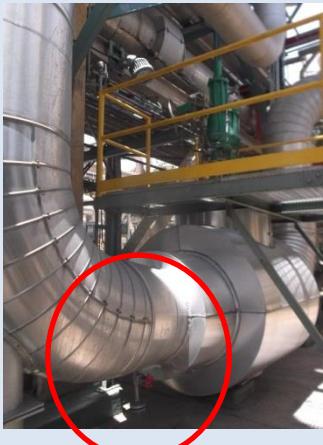
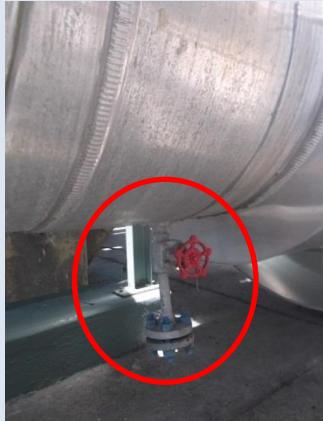
พิสูจน์สาเหตุ โดยใช้นลัก 3 จริง พื้นที่จริง
ของจริง สถานการณ์จริง
ปัญหาที่ 1. ไม่มี Steam tracking

3. จากการวิเคราะห์ปัญหาพบว่าสาเหตุเกิดจาก ไม่มี Steam Tracing บริเวณ Line drain

การพิสูจน์ : จากการตรวจสอบพื้นที่จริง พบว่า ไม่มี Steam tracking

ผลการพิสูจน์ : เป็นปัญหาที่แท้จริง

การดำเนินการแก้ไข : ข้อเสนอแนะ
*เพิ่ม Line Steam tracking บริเวณ Line drain low point ทุกจุด

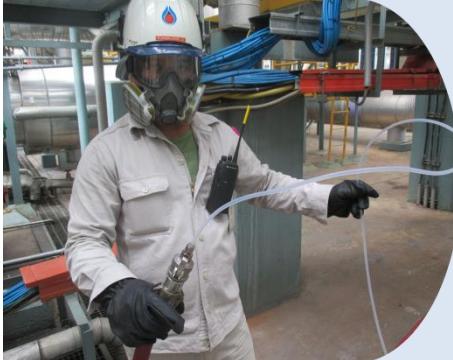
ปัญหาที่ 3. ไม่มีการเตรียมการตรวจสอบ Line drain ว่าอุดตันหรือไม่ก่อน T/A

การพิสูจน์ : จากการตรวจสอบแฟ้มงาน T/A พบว่า ไม่มีการตรวจสอบ Line drain ก่อนการ T/A

ผลการพิสูจน์ : เป็นปัญหาที่แท้จริง

*จัดทำ Check sheet halbang Line drain low pressure ก่อนการ T/A

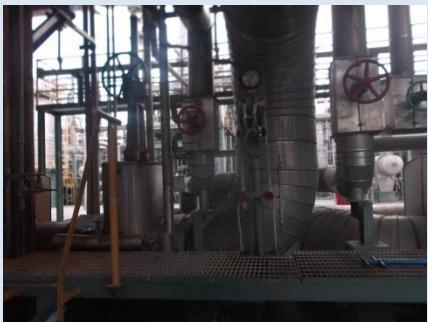
ปัญหาที่ 2. มี Line transfer เพียง 1 เส้น

การพิสูจน์ : จากการตรวจสอบพื้นที่จริง กับ P&ID
พบว่า มี Line transfer เพียง 1 เส้น จริง

ผลการพิสูจน์ : เป็นปัญหาที่แท้จริง

การดำเนินการแก้ไข : ข้อเสนอแนะ
*เพิ่ม Line transfer solution to
D70108 เป็น 2 Line พร้อมกัน

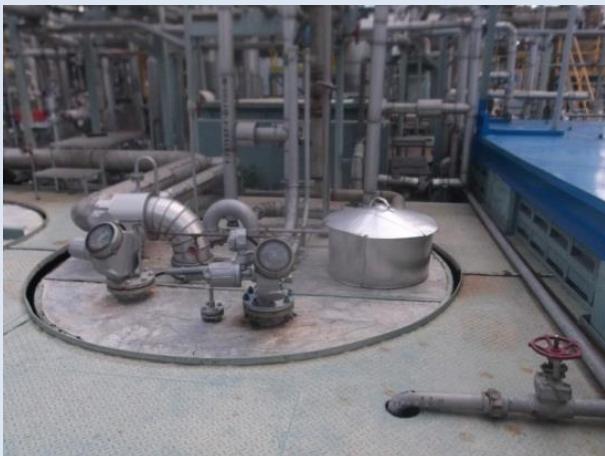
ปัญหาที่ 4. มี Drum รองรับเพียง 1 drum

การพิสูจน์ : จากการตรวจสอบ พื้นที่พบว่ามีเพียง 1 Drum จริง ทำให้การ drain ได้น้อยและช้า
ผลการพิสูจน์ : เป็นปัญหาที่แท้จริง

*หา Drum ที่สามารถรองรับการ
Drain เพิ่มอีก 1 Drum คือ D70107

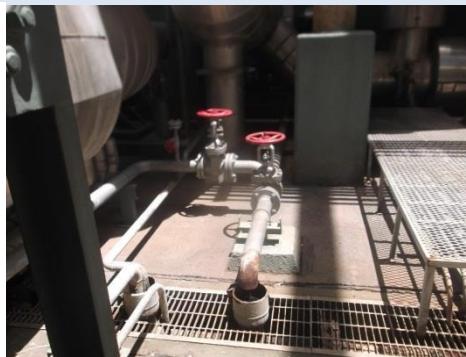
ปัญหาที่ 4. Header Line drain มีเพียง 1
เส้น

การพิสูจน์ : จากการตรวจสอบ P&ID และพื้นที่
พบว่ามีเพียง 1 Line จริง ทำให้การ drain ได้น้อย

ผลการพิสูจน์ : เป็นปัญหาที่แท้จริง

*จัดทำ Line สำหรับต่อสาย Hose
2" สำหรับ Drain sol. Low point

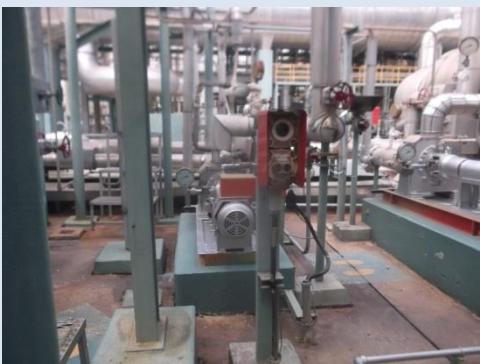
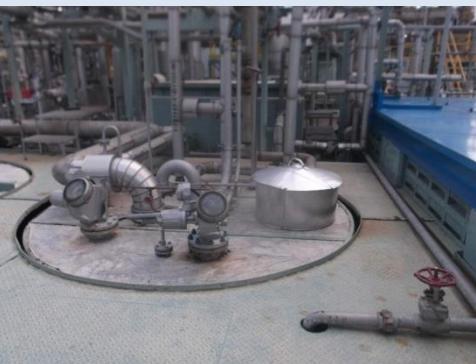
ปัญหาที่ 4. มีปั๊มส่ง Solution 1 ตัว

การพิสูจน์ : จากการตรวจสอบ P&ID และพื้นที่
พบว่ามีเพียง 1 pump จริง ทำให้การ ส่ง ได้น้อย

ผลการพิสูจน์ : เป็นปัญหาที่แท้จริง
เพิ่ม Flow Transfer ได้อีก 10 M3/hr.

การดำเนินการแก้ไข : ข้อเสนอแนะ
*ใช้ P70108 ส่ง Sol. จาก D70107
to D70108 เพิ่ม อีก 1 unit

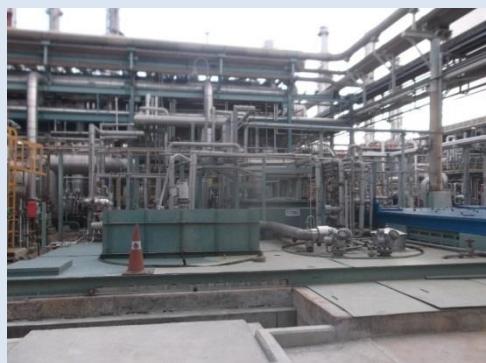
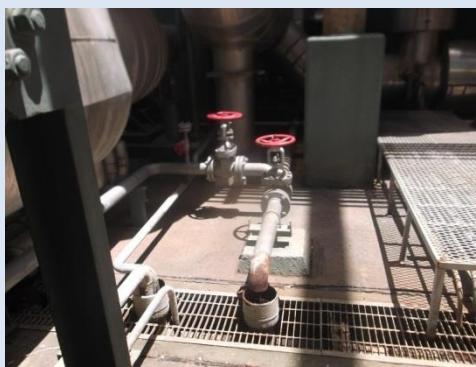
ปัญหาที่ 4. มี Drum รองรับเพียง 2 drum

การพิสูจน์ : จากการตรวจสอบ P&ID และพื้นที่พบว่ามีเพียง 2 Drum จริง ทำให้การ drain ได้น้อย
ผลการพิสูจน์ : เป็นปัญหาที่แท้จริง

***หา Drum ที่สามารถรองรับการ Drain เพิ่มอีก 1 Drum คือ Y71902**

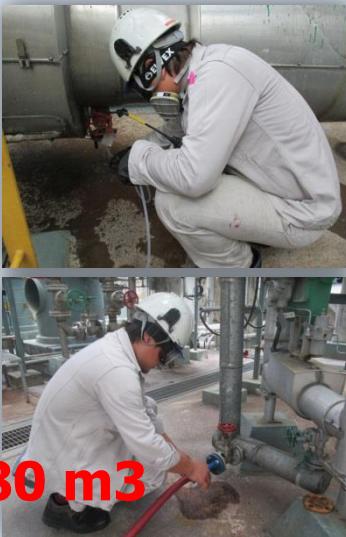
**Solution เหลือในระบบ 480 m³
Capacity transfer 15 m³/hr**

ใช้เวลา Transfer Sol. 32 hr.

ผลการพิสูจน์ : เป็นปัญหาที่แท้จริง

การดำเนินการแก้ไข : ข้อเสนอแนะ
***ใช้ Pump P71901**
ทำการ Transfer เพิ่มอีก 1 unit
