**Title:** Fire Pump Engine Failure Troubleshooting at BTF plant (Sea water application)

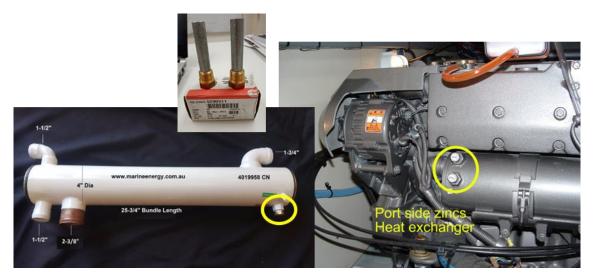
Engine and heat exchanger are made from different metals. These metals must be protected from galvanic corrosion by an anode. If not, the raw water, flowing through the heat exchanger, acting as an electrolyte, conducts electricity to eat away at the least noble metal (galvanic corrosion is the most common source of heat exchanger failure.

# วิธีที่ 2 : ติดตั้ง Galvanic Anode (Zinc Rod) เพื่อให้ Zinc Rod ทำหน้าที่เสียประจุแทน Cooler (Material เป็น Copper)

โดยวิธีที่ 2 เป็นวิธีที่นิยมใช้กับเครื่องยนต์ที่ใช้งานกับน้ำทะเล หรือเครื่องยนต์เรือ
