KM Sharing Phenol I TA2017

Critical job Oxidization tank Management

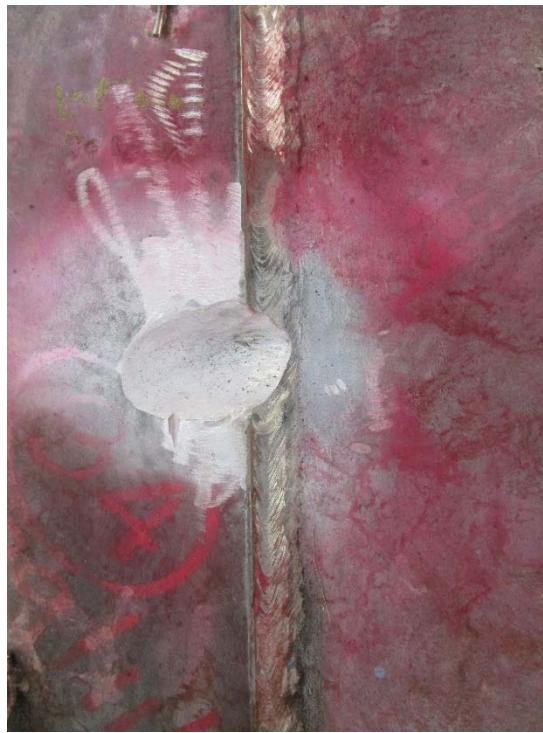
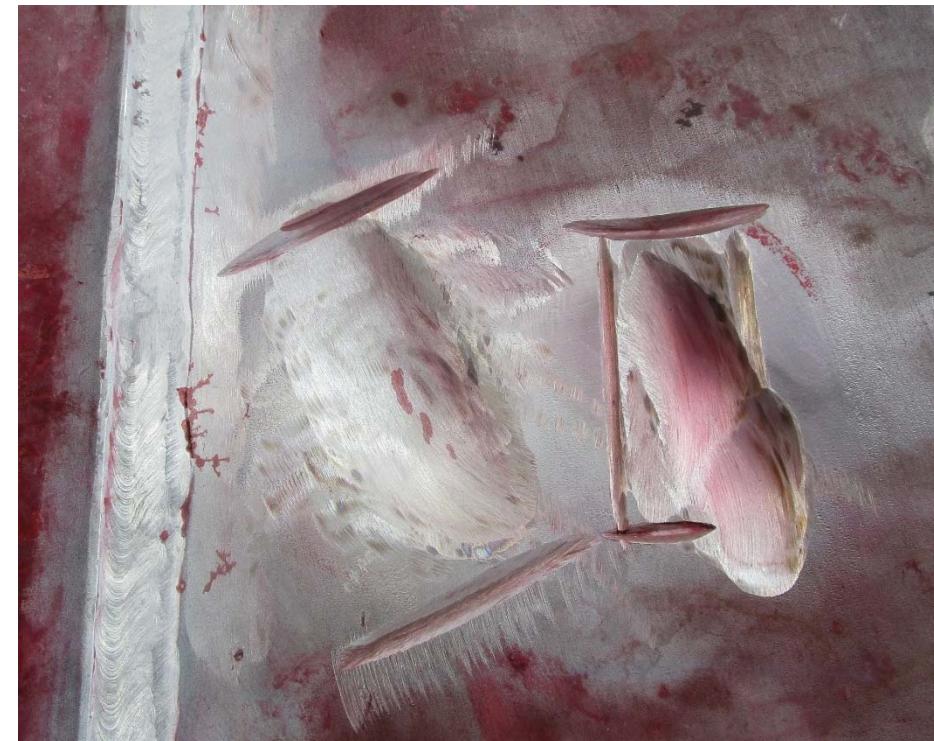
Background: Owing to roof repairing (OX1201=59defect, OX1202=138 defect) found continue crack and cannot solve and find out the final solution immediately around 4 days.

Action: Utilize manpower 15 person per shift for roof repairing to support shell replacement.

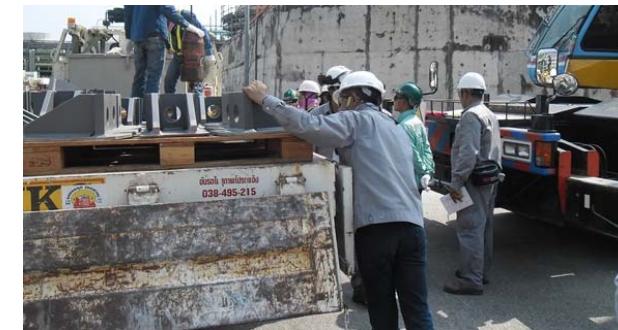
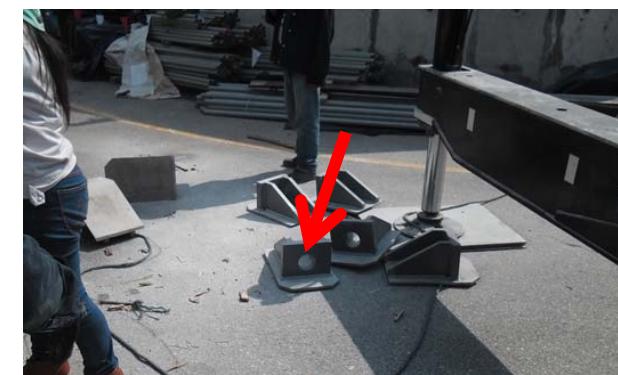
Near miss 1 Oxidizer no.1 Anchor chair หล่นจาก Pallet ขณะยก

วันที่ 9 มี.ค.60 เวลา ประมาณ 15:05 ที่ Oxidizer no.01 บริเวณด้านนอก Bund wall ผู้รับเหมาทำงานยก Anchor chair (หนัก 40 kg. วาง 9 ตัว/พาเลทไม้) ซึ่งใช้สลิงผ้าใบคล้องช่องพาเลทไม้และยกโดยใช้เครนเข้าไปยังภายใน Bund wall Oxidizer#1 ขณะยกพาเลทที่ 3 ไม้พาเลทได้ลึกทำให้ Anchor chair หล่นจากรถ จึงแจ้งผู้รับเหมาหยุดทำงานและส่วนรวมมาตรวจสอบการแก้ไขป้องกันทันที

- วิธีการปฏิบัติงานไม่เหมาะสม ไม่มีการผูกรัดสิ่งของที่จะยกอย่างมั่นคง
- ผู้ปฏิบัติที่เกี่ยวข้องกับการยกไม่ประเมินและกำหนดวิธีการหน้างานเพื่อวางแผนงานยกตาม JSEA

- จัดการพื้นที่ที่เกิดเหตุจากการตรวจสอบอุปกรณ์ Anchor chair ไม่ได้รับความเสียหาย
- กำหนดมาตรการยกใหม่โดยเปลี่ยนวิธีโดยใช้สลิงผ้าร้อยรู Anchor chair และยกทีละ 4 ชิ้น
- ทำการสื่อความเพื่อเป็น Lesson learned ให้กับทีมงานผู้รับเหมาทุกบริษัท
- ตรวจสอบการยกที่ปลอดภัยโดย Crane SWAT ทุกวัน

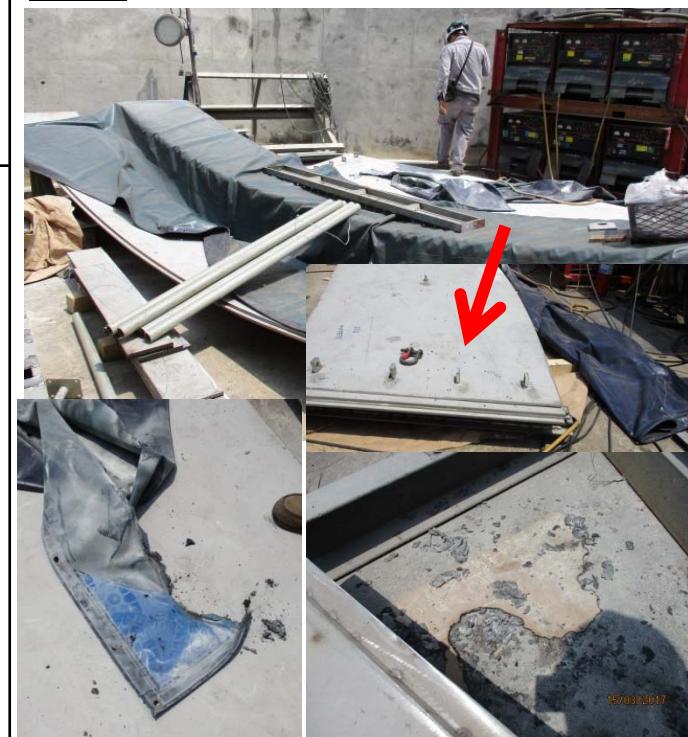
Near miss 2 Oxidizer no.1 กระดาษรองแผ่น Plate และ ผ้าใบคลุมไนม์ไฟ

วันที่ 15 มี.ค.60 เวลา ประมาณ 11:40 ที่ Oxidizer no.01 บริเวณด้านใน Bund wall พนักงาน Field operator และ NPC S&E เห็นครัวบ้างๆ จึงเข้าไปตรวจสอบ ขณะนั้นไม่มีผู้รับเหมาอยู่ใน Bund wall Oxidizer no.1/2 เนื่องจากพักกลางวัน เมื่อเข้าตรวจสอบ พบรเห็น กระดาษรองแผ่น Plate และผ้าใบไนม์ไฟ พนักงาน NPC S&E จึงใช้ Dry chemical ลีดและพนักงาน Operation เข้าตรวจสอบบริเวณจุดที่เกิดเหตุ พบรเป็นจุดที่ใช้เชือมห่วงคล้องเหล็กเข้ากับ Plate จึงแจ้งผู้รับเหมาหยุดทำงานและส่วนหมายเหตุ ให้ดำเนินการแก้ไขป้องกันทันที

1. มีแหล่งเชื้อเพลิงในพื้นที่ทำงาน Hot work
2. ไม่ได้มีการป้องกันประกายไฟที่เกิดขึ้นจากการเชือมทำให้สะเก็ดหล่นไปโดนกระดาษรองแผ่น Plate

1. จัดการพื้นที่ที่เกิดเหตุ และย้ายแหล่งเชื้อเพลิง (กระดาษรอง Plate) ออกจากพื้นที่
2. ปรับปรุงมาตรการป้องกันประกายไฟงาน HW โดยจัดการล้อมผ้ากันไฟ ให้ครอบคลุมเฉพาะจุดเชือมเพื่อป้องกันประกายไฟ
3. กำหนดมาตรการตรวจสอบหน้างานและ 5 ส. เปื้องต้นก่อนออกจากพื้นที่ทำงานทั้งช่วงพักและส่งกะ โดยหัวหน้างานและ Safety เดินตรวจสอบความเรียบร้อยบริเวณที่ปฏิบัติงาน และ Standby อีก 10-15 นาที
4. ทำการสื่อความเพื่อเป็น Lesson learned
