IRPC Best Practice Sharing 2014

Back flushing E-5502 by RW

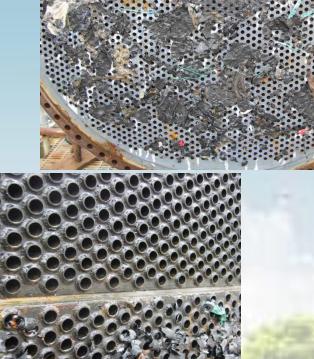
เศษสิ่งสกปรกที่ติดมากับน้ำ SW จะมาติดที่ หน้า tube sheet ทำให้

- 1. การถ่ายเทความร้อนไม่ดี
- 2. ไม่สามารถควบแน่น Propylene ได้ 100%
- 3. ถ้าปล่อยไว้นานอาจเกิด corrosion จาก ความเร็วของน้ำ SW ต่ำ ทำให้ tube แตกได้

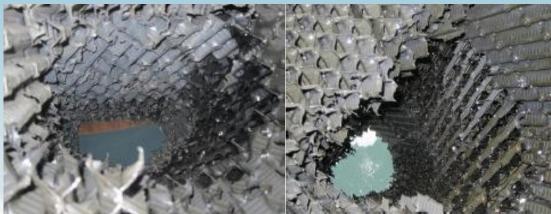
21/01/14 Inspection E-8901 พบว่า

Nozzle of E-8901B มีกรวดและทรายเข้าไปอุดตันประมาณ 40% และมี Nozzle 4 อันหลุดไปทำให้น้ำ

ฉีดเป็นลำสู่ Foil pack ทำให้ Foil pack เสียหาย

พบ Foil pack เสียหายเป็นรู 4 รู

ที่ E-8901Aไม่พบ nozzle เสียหาย

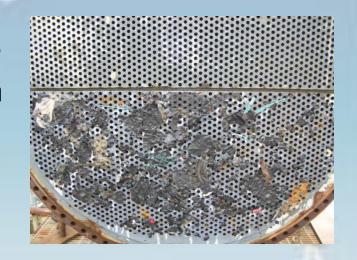
Hot tap for back flushing

จาก turnaround ที่ผ่านมามีเศษ foil pack มี่เสื่อมสภาพแล้วมาติดที่หน้า tube sheet แต่ ไม่ติดแน่นเพียงแค่ขัดขวางหน้า tube เท่านั้น และ ไม่มี fouling หรือสิ่งสกปรกอุดตันใน tube ดังนั้นจึง modify back flushing ใหม่ โดยใช้ RW มาทำการ back flushing แทนซึ่ง ไม่ต้องการ pressure ที่สูงมากนักและง่ายแก่
