## 3208-F-001 BAD TO BEST PRACTICE

## Process Flow แสดงการผลิตที่โรงแยกก๊าซอีเทน

#### สรุปปัญหา 3208-F-001 Hot oil Coke

## สรุปปัญหางานช่อม ESP WHRU#1

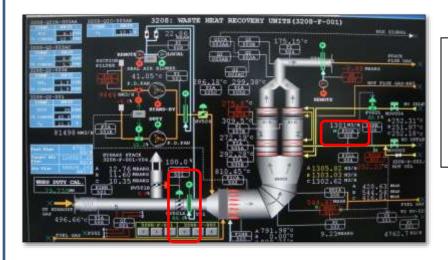
#### คำอธิบายที่2

ขั้นตอนการ Start up ไม่ถูกต้องคือในขณะ Start up ใช้ Hot oil flow ต่ำและเปิด Damper Flue gas จาก GG Exhaust เข้ามาในเตามาก ทำให้ Hot oil รับความร้อนสูง เป็นเวลานาน จนเกิด Coke สะสมในระบบ
