# Fero Lehocký

# NAJČASTEJŠIE CHYBY PRI STAVBE DOMU

zozbierané priamo zo stavieb

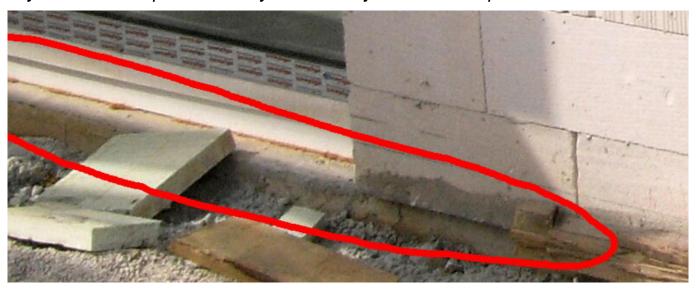
Veľmi častá chyba. Správne sa má nechať presahovať hydroizolácia cez základovú dosku pod obvodovým múrom aspoň 10-15 cm, aby sa dala napojiť na zvislú hydroizoláciu základov. Bežne realizátori šetria a zoberú rolku hydroizolácie a rozrežú ju presne na polovicu. Ledva im potom ostane presah dovnútra pre ďalšie napojenie hydroizolácie.

chybná ukážka – pod obvodovým múrom hydroizolácia nepretŕča:

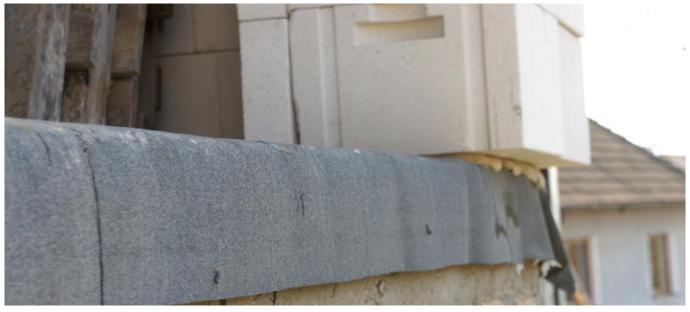
správna ukážka – pod obvodovým múrom je presah dostatočný:

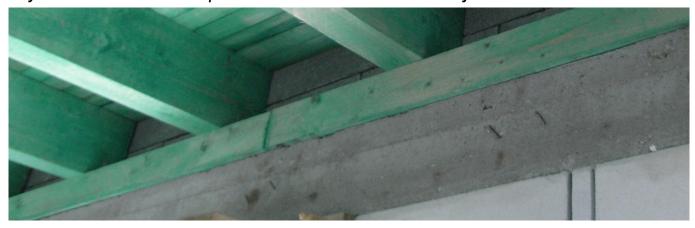
Betón a drevo sa majú vždy oddeľovať bez ohľadu na to, či je to na betónovom základe alebo na betónovom venci. V betóne môže byť vlhkosť, ktorú drevo bude do seba nasávať. Na väčšine stavieb túto zásadu realizátori ignorujú. Dokonca aj medzi niektorými projektantmi prevláda názor, že na venci toto nemá opodstatnenie.

chybná ukážka – medzi pomúrnicou a betónom nič nie je:

**TIP:** Druhá a tretia chyba sa pritom dajú elegantne naraz vyriešiť tak, že už pri izolácii obvodového muriva sa z hydroizolačného pásu odreže šírka potrebná pod pomúrnice (napríklad 30 cm). Zvyšný pás bude takto dostatočne široký pod obvodové murivo, aby presahovalo dostatočne na obidve strany múru.

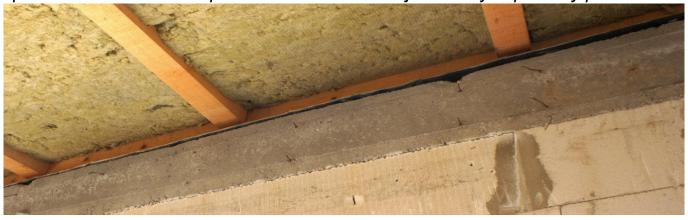
správna ukážka – medzi pomúrnicou a betónom je vložený separačný pás:

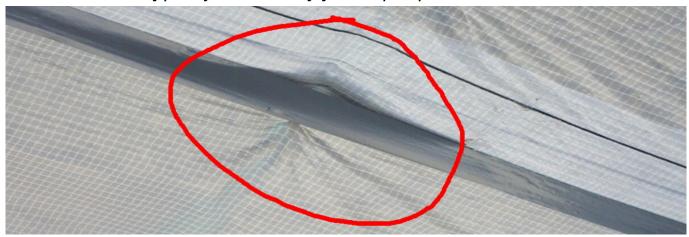
Pri obytných krovoch, alebo iných drevených strechách, kde sa používa parozábrana vzniká najviac chýb. Pásy parozábrany nestačí cez seba preložiť, musia byť prelepené príslušnou páskou. Akákoľvek diera, aj len pár milimetrová môže narobiť v streche veľa škody. Tak isto akýkoľvek prestup musí byť prelepený, alebo použitá špeciálna kruhová tesniaca prechodka. Napríklad prechod odvetrania kanalizácie, trubky k solárnym kolektorom... Dokonca ja predpisujem poprelepovať malými štvorčekami pásky aj spinky, ktorými sa parozábrana prichytáva, pretože cez tieto miesta to fučí pri testovaní vzduchotesnosti.

#### Ukážka nevhodnej pásky a dokonca jej zlého prilepenia:

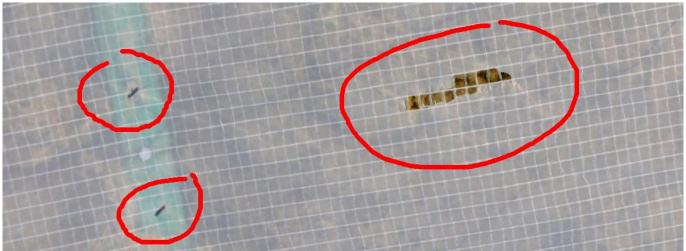
## Takáto neprelepená diera nesmie ostať. A treba prelepiť aj spinky:

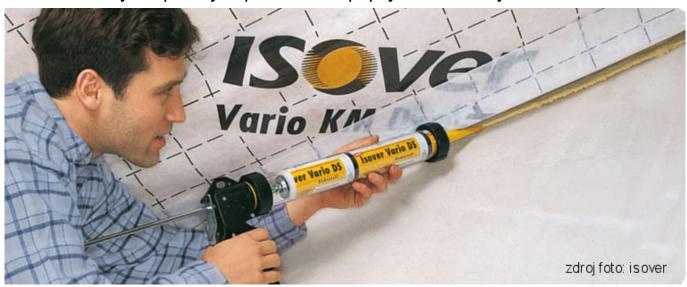
Jedno z možných správnych prevedení – pripojenie flexibilným tmelom ku stene:

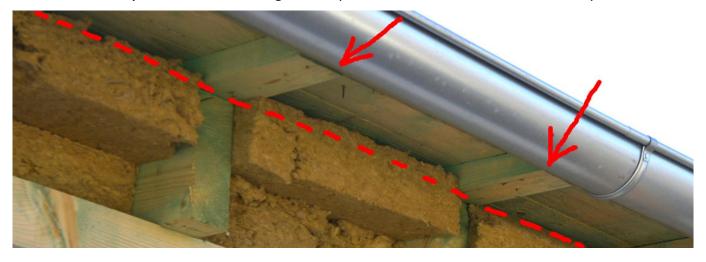
Nenechajte sa odradiť, riziko hromadenia zkondenzovanej vody v streche bez prevetrávanej medzery je veľké. Zvlhne postupne hydroizolácia, čo zníži jej izolačné schopnosti. Toto by až taká tragédia možno nebola, ale hrozí aj riziko zhnitia krovu. To už má vplyv aj na nosné vlastnosti krovu. Často sa toto musí celé rozobrať a spraviť znovu poriadne.

Chybná realizácia: V mieste čiarkovanej čiary mala byť difúzne otvorená poistná fólia a šípkami označené kontralaty dali naležato, pričom mali byť postavené na výšku. Otočením kontralát sa tak znížila prevetrávaná medzera a vo veľa miestach kvôli chýbajúcej poistnej fólii sa minerálna vlna opierala až po podbitie. Prevetrávanie preto nebude fungovať. (Ideálne riešenie – rozobrať ..)
