# SISTEMA DE GESTÃO DA MANUTENÇÃO INDUSTRIAL UTILIZANDO TERMOGRAFIA: APLICAÇÃO NA USINA TERMELÉTRICA DA CAAL – ALEGRETE

Trabalho de conclusão de curso apresentado como parte das atividades para obtenção do título de Engenheiro Eletricista do curso de Engenharia Elétrica da Fundação Universidade Federal do Pampa da Faculdade.

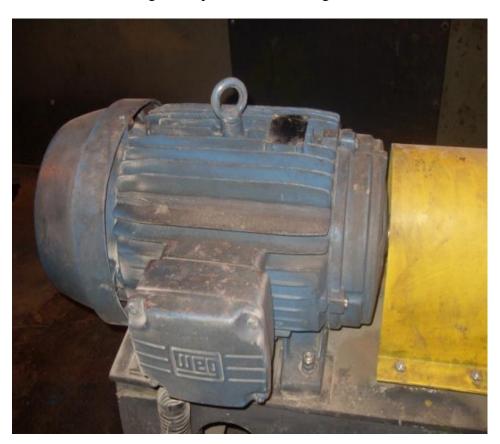
Figura 37-Foto do motor inspecionado (motor do ar secundário).

No dia 28 de março de 2012, foi feita a inspeção termográfica, junto com os responsáveis, nos 14 motores, sendo que apenas um motor apresentou uma anomalia, conforme os padrões adotados. Podemos ver na Figura 37 o motor do ventilador de ar secundário com potência 25CV da marca WEG e na utilização de auxiliar na temperatura dos gases da queima da casca. E na Figura 38 podemos ver a imagem térmica do mesmo.

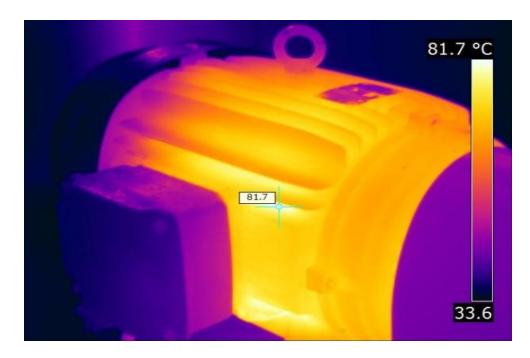
Figura 38-Imagem térmica do motor inspecionado (motor do ar secundário).

Como mostra a Figura 38, a temperatura do ponto quente encontra-se na faixa dos 81,7°C.

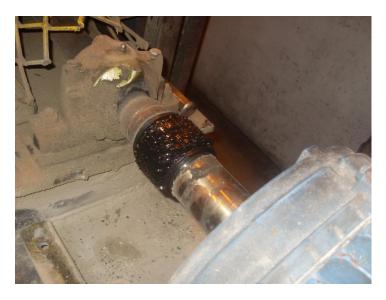
Figura 42-Eixo antes da limpeza e lubrificação.

Foram encontradas duas anomalias, fáceis de serem corrigidas: a limpeza e a lubrificação de algumas partes do motor, como o eixo que mostra a Figura 42, e a troca dos rolamentos.

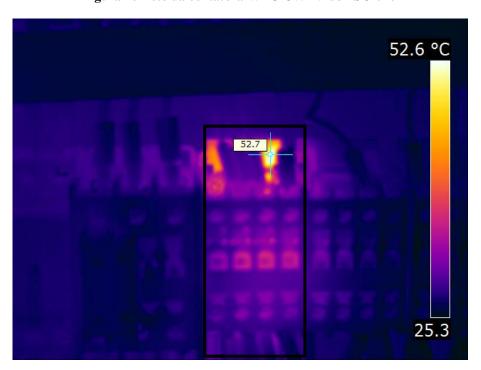
Figura 49-Imagem térmica da contatora do PSC-016

Na Figura 49, a temperatura do ponto quente fica em torno de  $52,7^{\circ}$ C.
