Relatório Técnico de Inspeção - Andaime Suspenso

Código: 12336

Empresa: Ducampo

Data da inspeção: Sept. 11, 2025

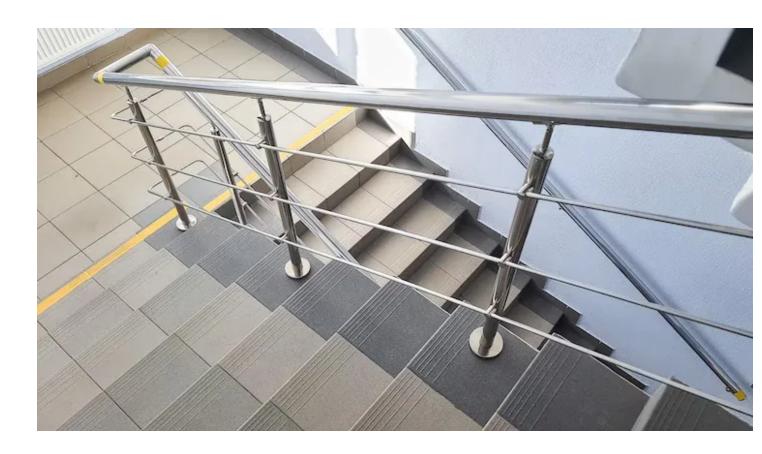
Escada guarda corpo

Item	Status	Desvios	Ações Corretivas
- Guarda corpo	Não Conforme	Altura inadequada	Adequação
externo		A NBR 14718	estrutural:
		(guarda-corpos) e	aumentar a altura
		normas correlatas	do guarda-corpo
		estabelecem altura	existente para no
		mínima	mínimo 1,10 m
		(geralmente 1,10 m	(medidos a partir
		em áreas	do piso acabado
		externas).	até o topo da peça
			superior), conforme
			NBR 14718.
			Método de
			correção: Instalar
			prolongadores ou
			perfis adicionais na
			parte superior da
			estrutura já
			existente,
			garantindo
			continuidade
			estética e
			estrutural; ou
			Substituir o
			guarda-corpo por
			um novo modelo
			que já atenda à
			altura mínima
			regulamentar.
