Asunto: Reporte del quinto Mantenimiento Preventivo (Físico y Lógico) de 2023

> Acción: Mantenimiento Preventivo. Fecha y hora de inicio: 13 de octubre de 2023 09:00 horas. Fecha y hora de termino: 13 de octubre de 2023 20:00 horas.

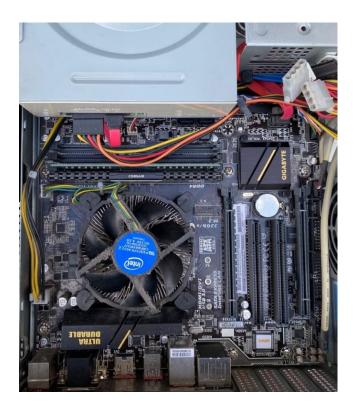
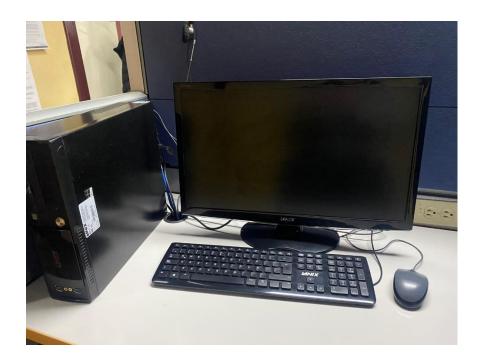
# LIMPIEZA FÍSICA Y REVISIÓN DE CONFIGURACIÓN DE PC.

Limpieza física interna y externa de los dispositivos.

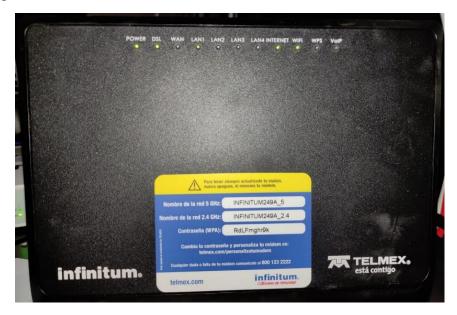
# INTERNET.

Revisión de la Configuración.

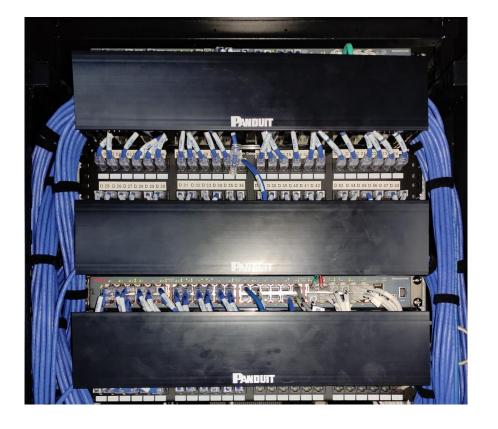
# **CABLEADO DE VOZ Y DATOS.**

Revisión de todos los nodos y las diferentes conexiones de red, sin novedades.
