# Dimed Healthcare S.A

Informe #: 20250623-C-Arm-1

## INFORME TECNICO #1

| MODALIDAD | MARCA | MODELO | HOST ID # |
|---|---|---|---|
| C-Arm | ALLENGERS | HF 59R<br>(Serie: LDHD PLUS) | 2K24100279-DC |

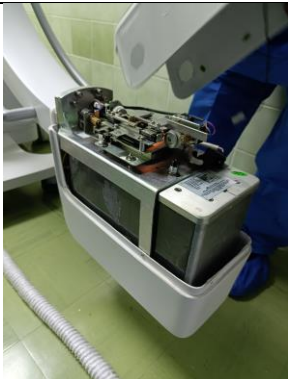
| <i>Figura 5. Tubo RX</i> | <i>Figura 6. Placa del Tubo RX</i> |

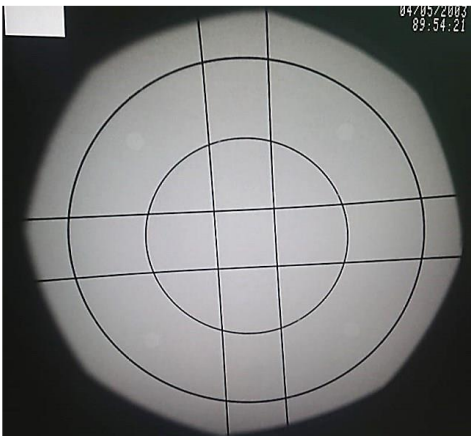
Figura 7. Placa de centrado obtenida.

<p><i>Tabla 1. Factores de exposición para la verificación del centrado y prueba de calidad con phantom lineal.</i></p>
