2024

ADOLFO LOPEZ MATEOS # 1007 OTE, COL. EL OLIVAR EN CELAYA, GUANAJUATO.

CARTA DE EVALUACIÓN DEL DICTAMEN ESTRUCTURAL**A quien corresponda.**

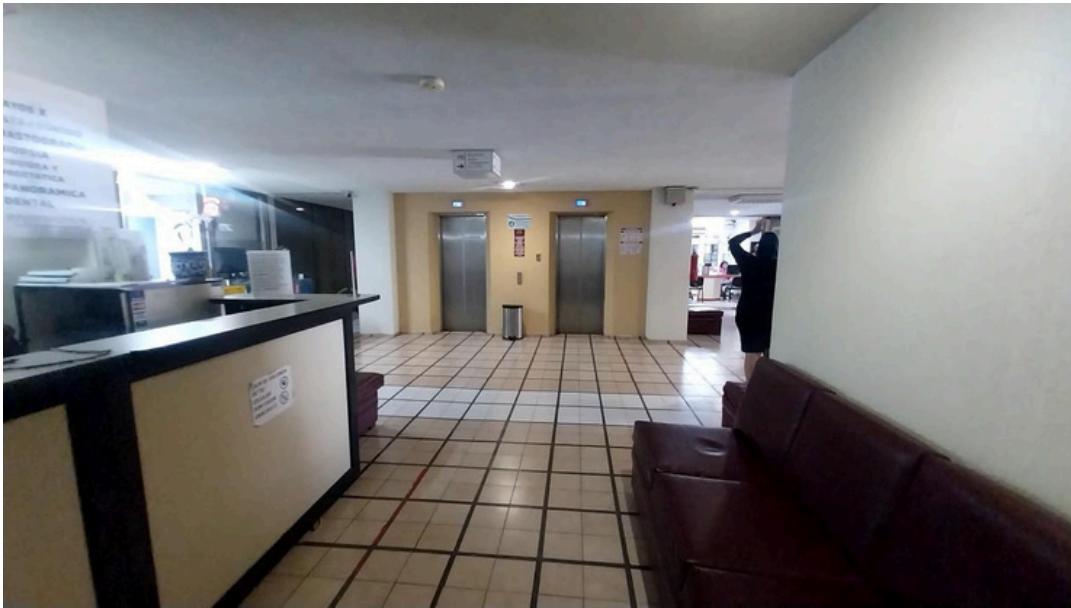
Ilustración 9

Área 3. Planta baja

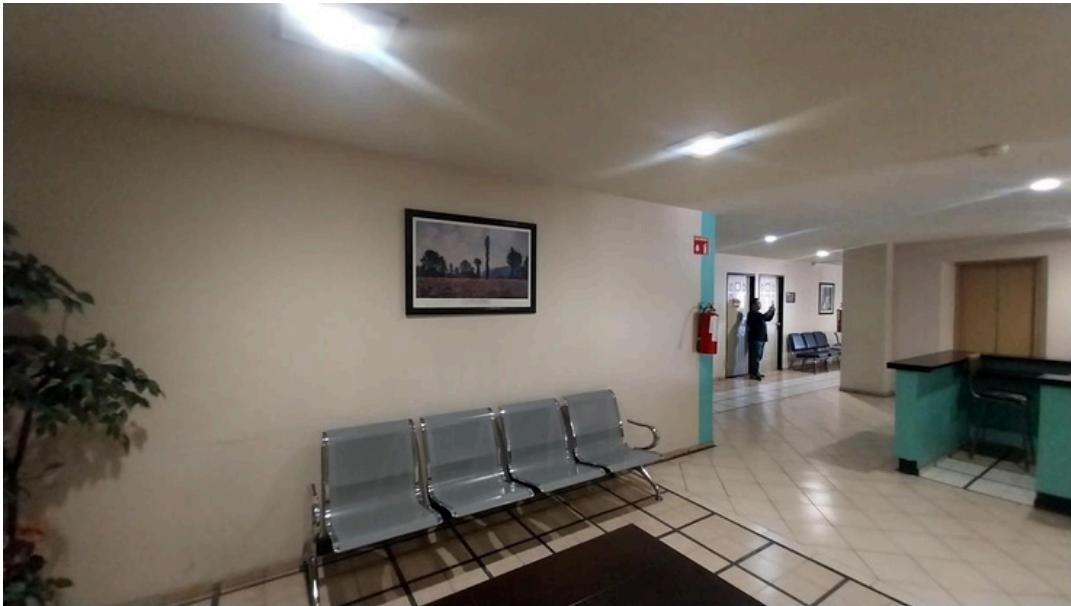
Ilustración 13

Área 4. Espacio de recepción estilo mezzanine.

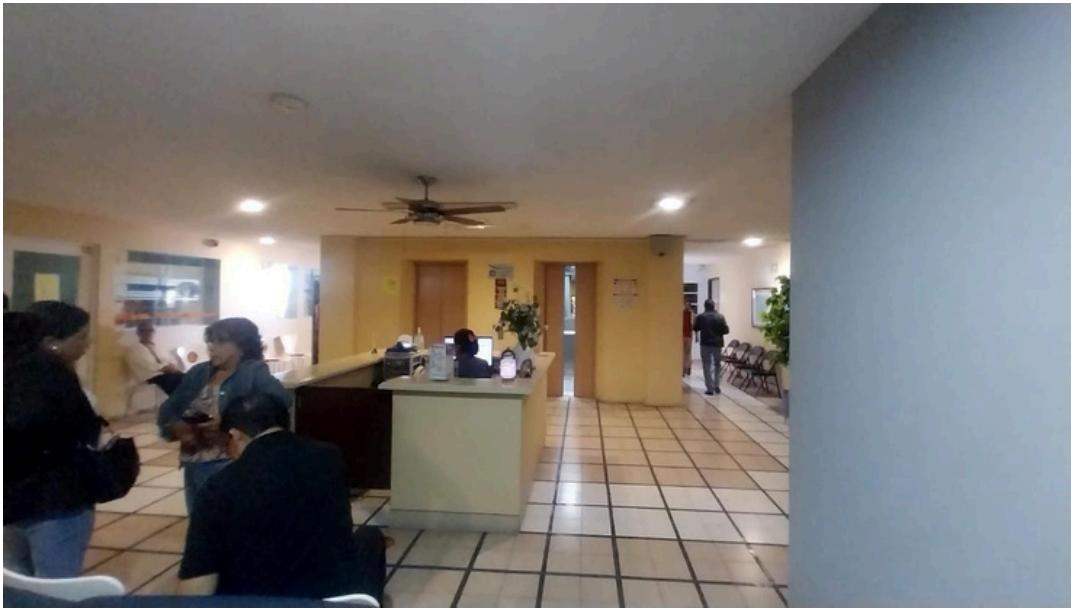
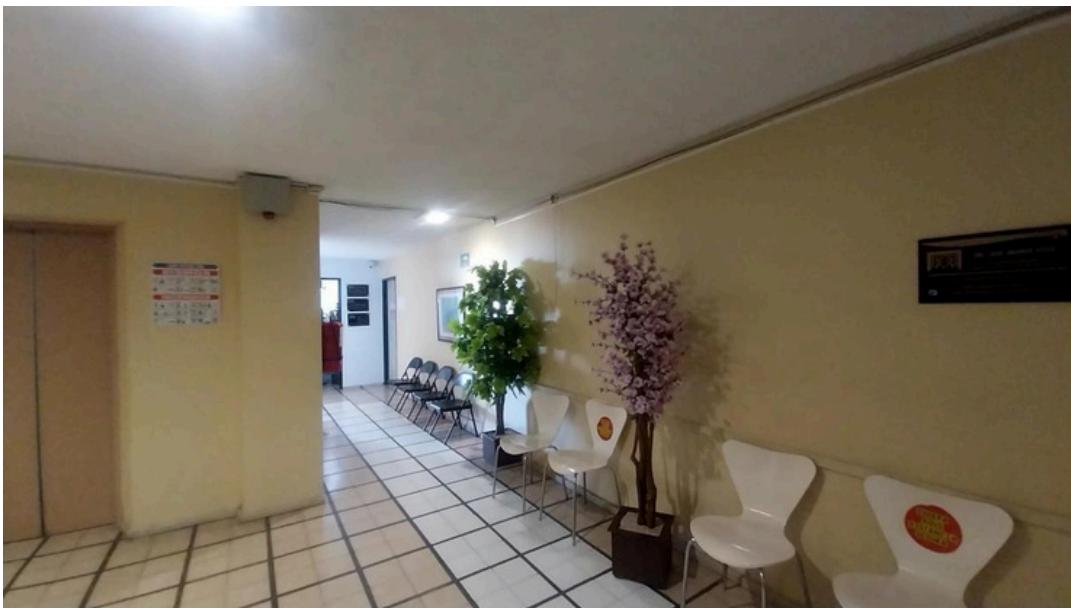
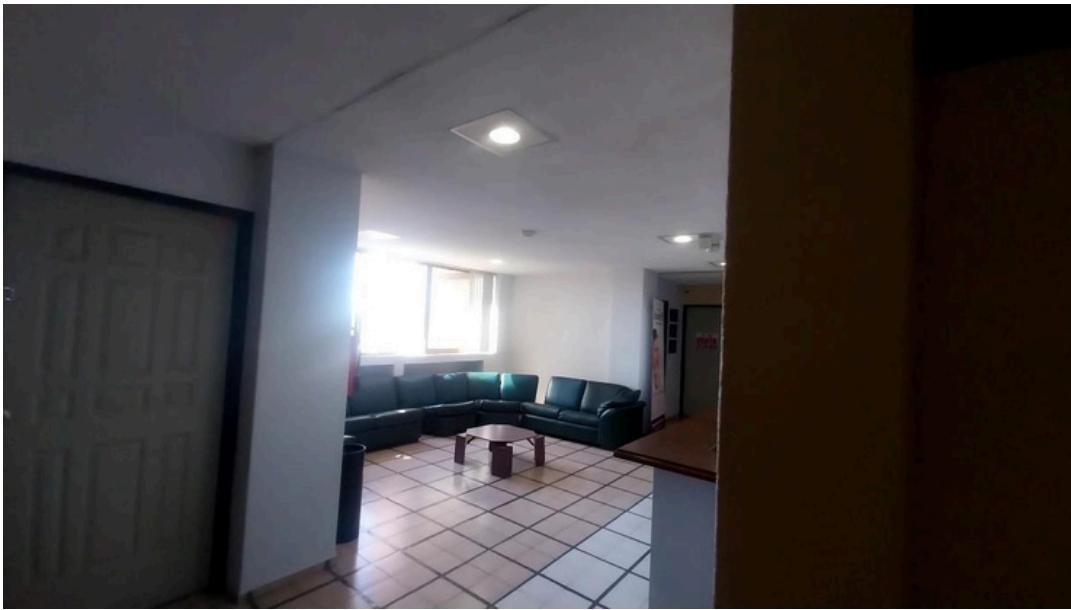
Ilustración 15

Área 5. Primer piso

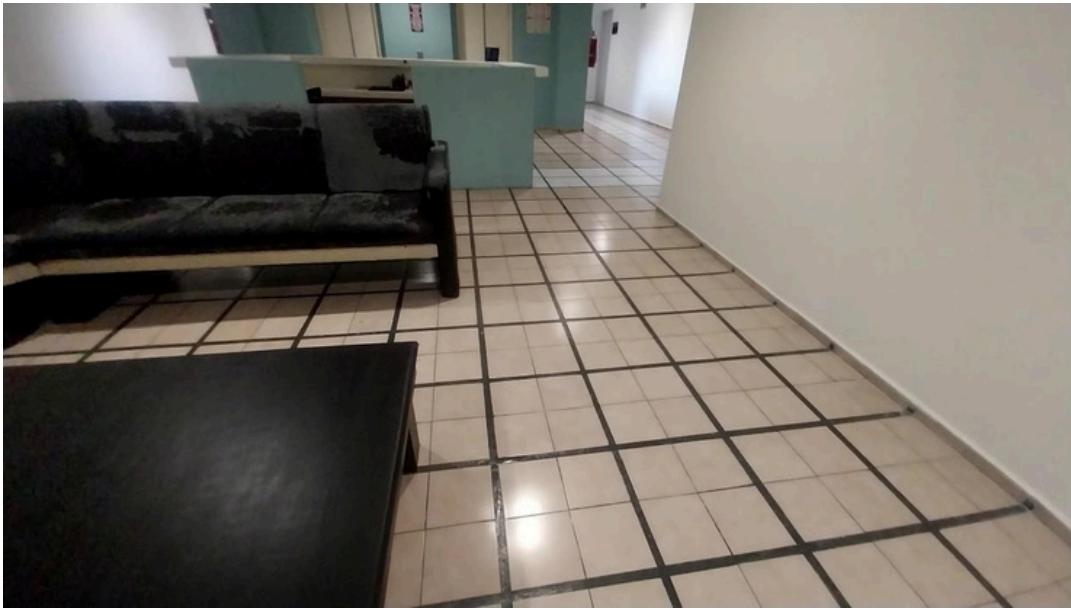
Ilustración 17

Área 6. Segundo piso

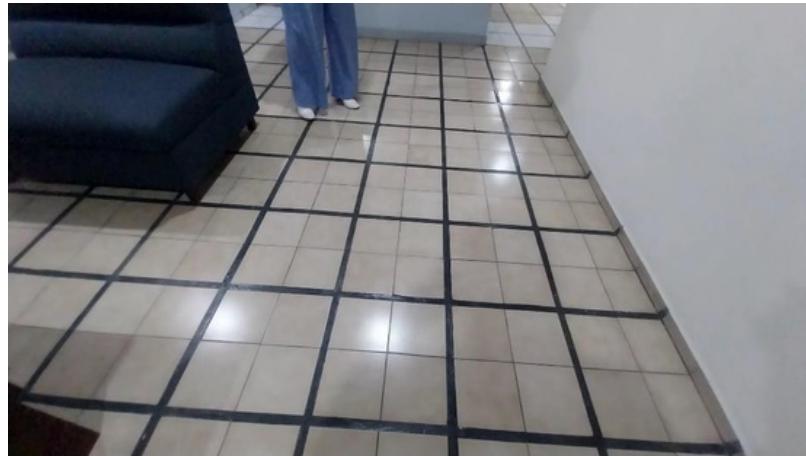
Ilustración 21

Área 7. Tercer piso

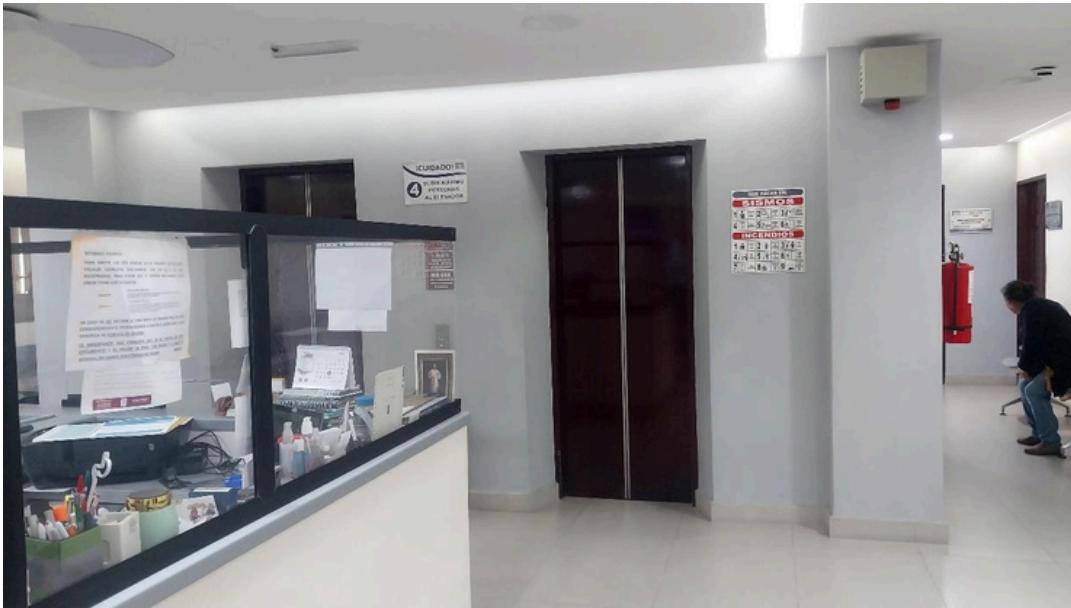
Ilustración 24

Área 8. Cuarto piso

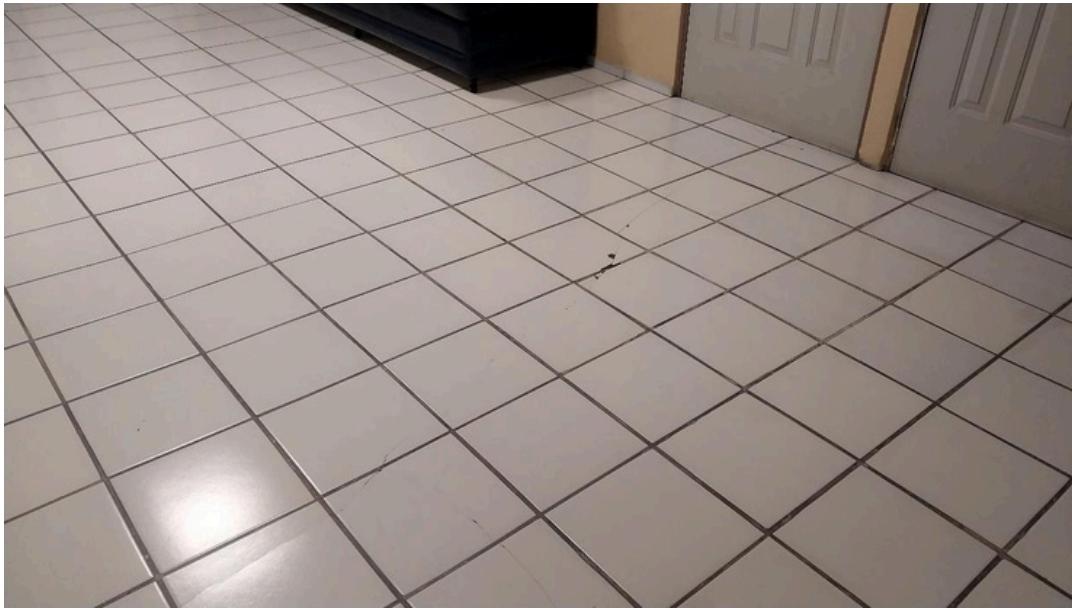
Ilustración 28

Área 9. Quinto piso

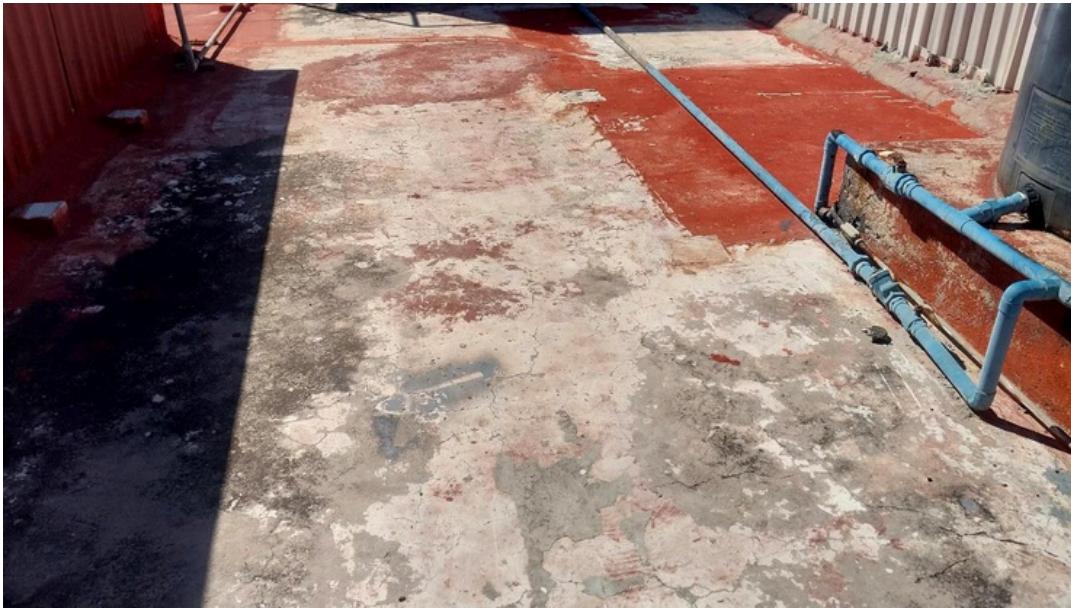
Ilustración 31

Área 10. Azotea.

En el presente documento me permito informar que finaliza la inspección y se dictamina que el inmueble no presenta daños estructurales que pongan en riesgo la seguridad de los usuarios. Se recomienda como medida técnica que se realice periódicamente mantenimiento de impermeabilización en la losa de azotea, para evitar posibles filtraciones de agua y generen daños en acabados u otros. Por el momento se observa que fueron atendidos previamente sin mayor problema reparaciones enfocadas en la impermeabilización de losa. Por lo anterior, se recomienda mantenimiento preventivo en general, el cual pueda garantizar las buenas condiciones del edificio para lograr un periodo de vida útil y sobre todo queda estipulado que es necesario llevarlo a cabo periódicamente para garantizar la seguridad de la edificación y se mantenga operando de manera segura, respetando la normatividad establecida por parte del municipio.

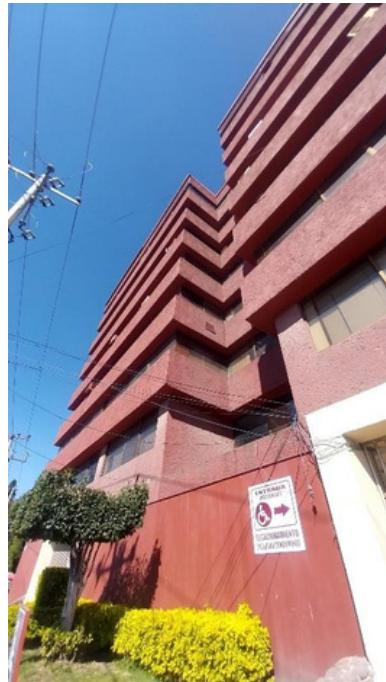
Ilustración 35

Área 11. Fachadas.

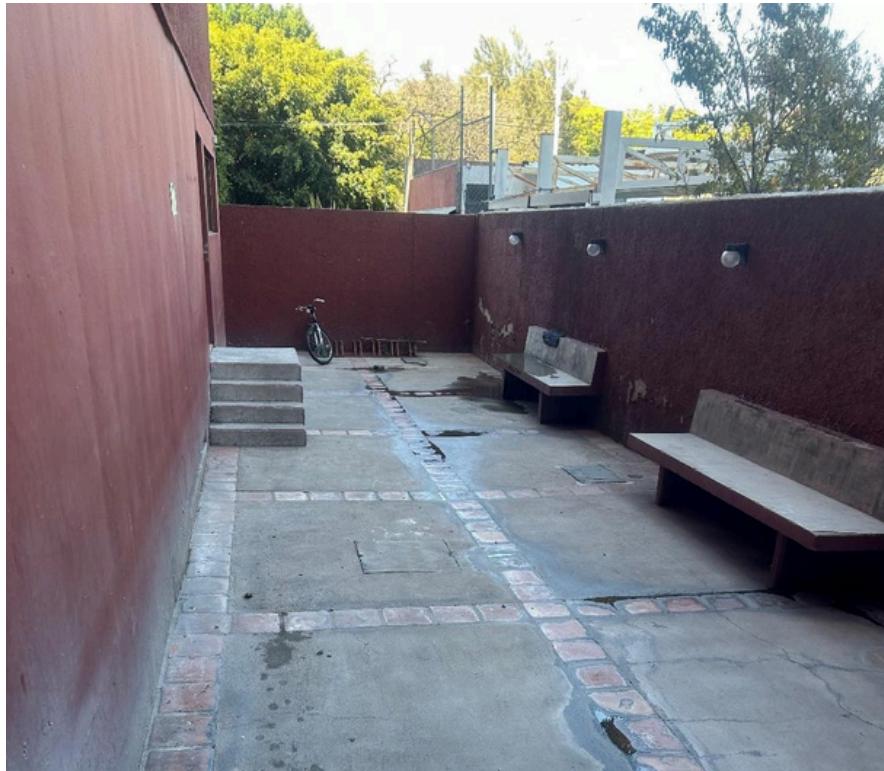
Ilustración 37

Área 12. Muros exteriores
