0025_2025-01-24_migracao

Nome BANCO ITAÚ	
---------------------------	--

Nome 0025_2025-01-24_migracao	Endereço Praça Rui Barbosa, 84 - Centro, Mogi Guaçu - SP, 13840-029, Brasil
---	---

DADOS DO CLIENTE

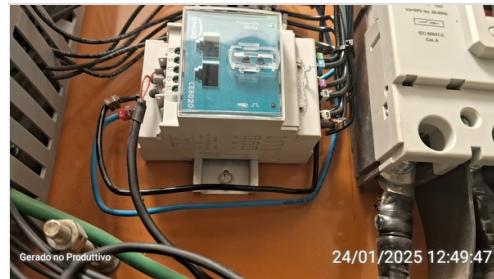
FOTO DA TAG MEDIDOR DE ENERGIA 1

Não há tag

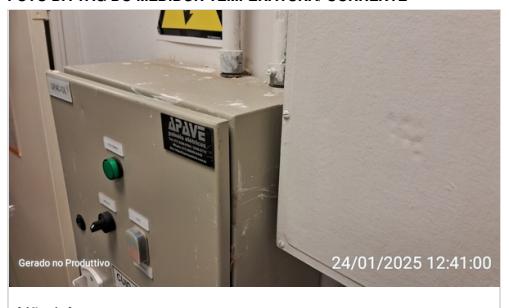
FOTO DA TAG DO MEDIDOR TEMPERATURA/ CORRENTE

Não há tag

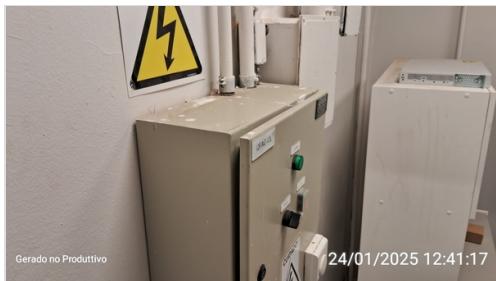
FOTO DA TAG DO MEDIDOR TEMPERATURA/ CORRENTE

Não há tag

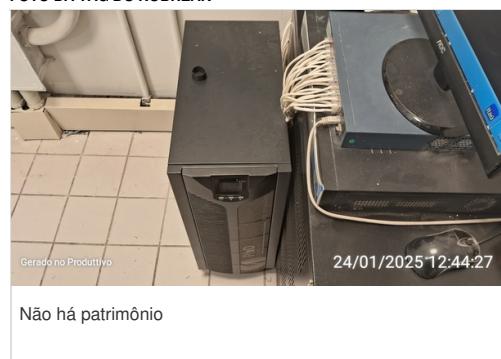
FOTO DA TAG DO NOBREAK

Não há patrimônio

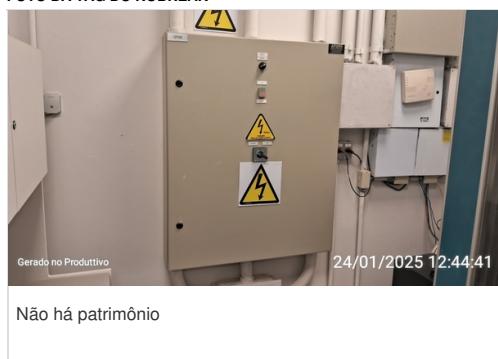
FOTO DA TAG DO NOBREAK

Não há patrimônio

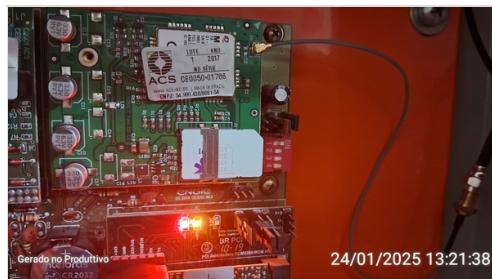
FOTO DO CHIP DEPOIS DA TROCA

Chip novo instalado

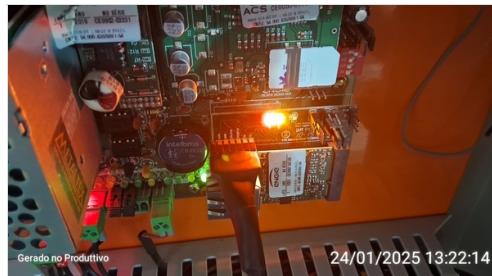
FOTO DO CABO CONNECTADO (FIRMWARE)

Cabo atualização FW conectado

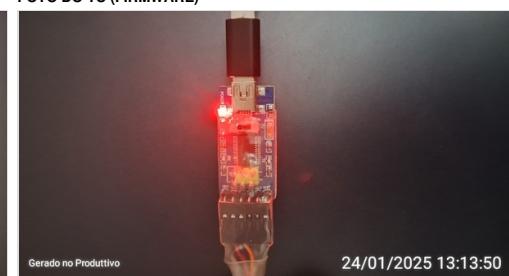
FOTO DO TC (FIRMWARE)

TC Cabo atualização FW ativo

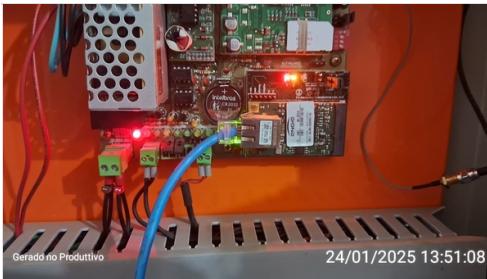
FOTO DO RJ-45 CONECTADO (FIRMWARE)

RJ45 conectado

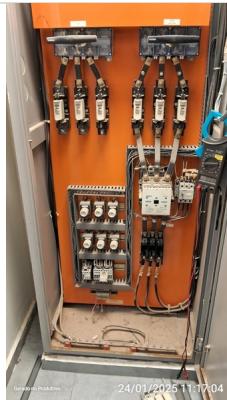
Agência sofreu com falta de energia e o sistema elétrico que alimenta do QFAC ficou indisponível, mesmo depois do restabelecimento de energia.

QGBT - Contator danificado

Será necessário trocar um contator do QGBT, porém, isso só será possível com a agência fechada ao público

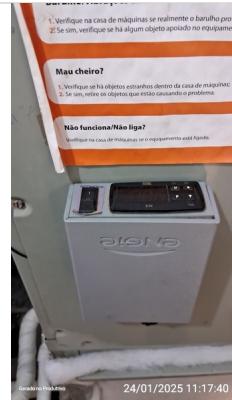
Máquina inoperante por falta de energia

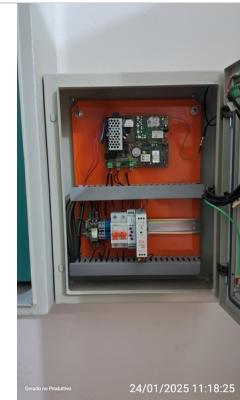
Central remota inoperante por falta de energia

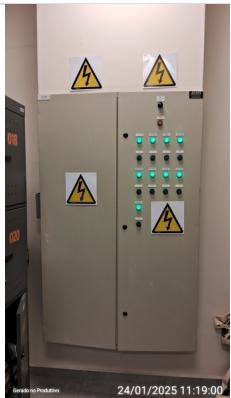
Demais sistemas estão operacionais

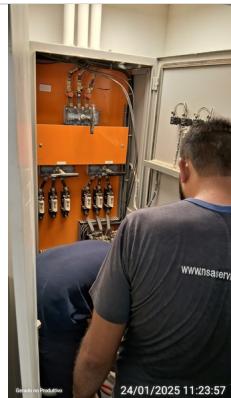
Equipe de manutenção em atuação

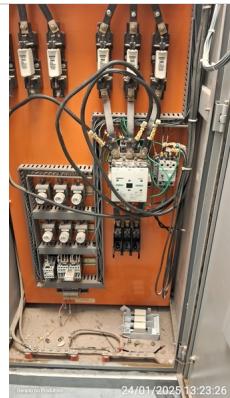
Contatores isolados
