LEKDETECTIE

## Meetrapportage onderzoek

**Projectadres:** bewoner  
Corry Vonkstraat 10  
6708 ND WAGENINGEN

**Dossier nummer:** LD261221

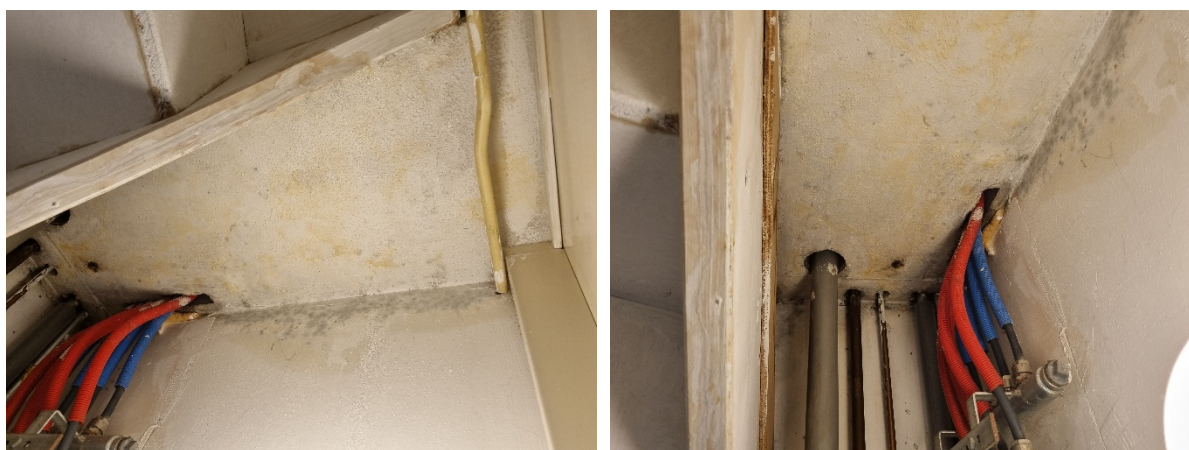
### Foto opname 1

Aanzicht van het schadebeeld. Op locatie is sprake van een druppelende lekkage vanuit de leidingdoorvoeren in het plafond van de kast onder de trap.

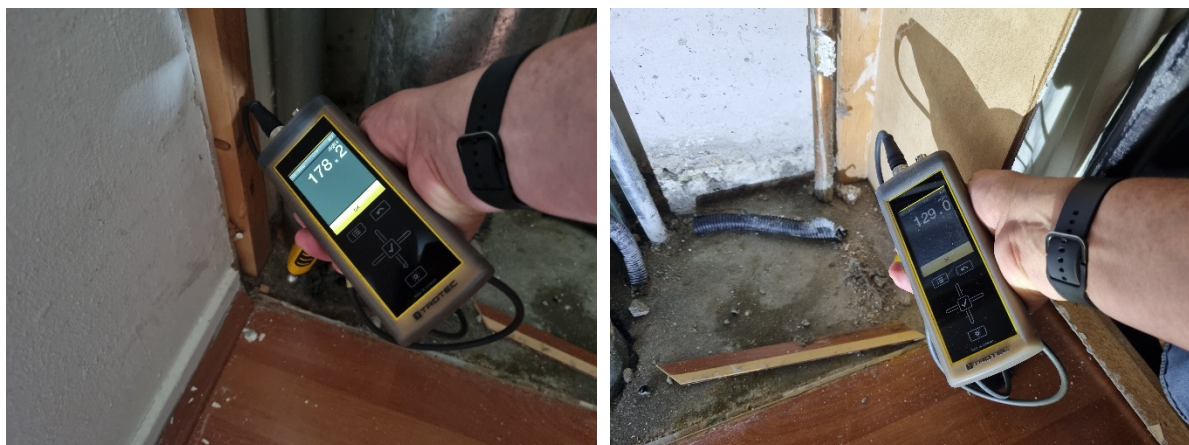
## Foto opname 2

Aanzicht van de uitgevoerde vochtmetingen. Gedurende het onderzoek hebben wij vochtmetingen uitgevoerd in de vloer van de leidingschacht in een kamer boven het schadebeeld op de eerste verdieping. Hierbij worden verhoogde vochtwaarden gemeten tot 178.2 digits.

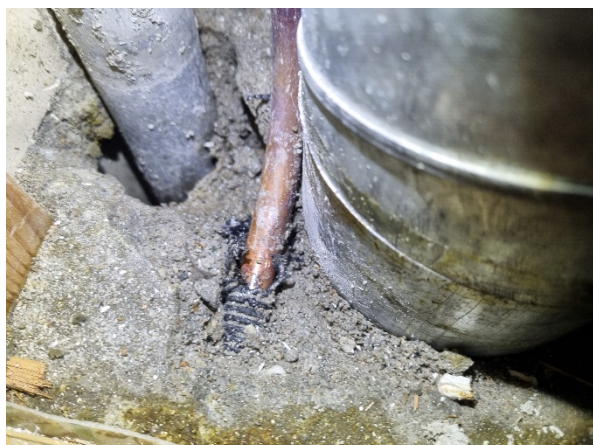
## Foto opname 3

Gedurende een visuele inspectie zien we water uittreden vanuit de mantel rond de koudwaterleiding. Bewoner geeft aan dat de andere partijen voor ons dit eveneens hebben geconstateerd. Hier is de vloer ook zichtbaar het meeste nat.

Gedurende het onderzoek constateren we dat er een lekkage aanwezig is in de koudwaterleiding op de eerste verdieping van de woning. Visueel wordt er uittreding van water gezien vanuit de mantel in de schacht op een kamer. Aansluitend hebben we deze getest met traceergas. Vrijwel direct wordt op dezelfde locatie uittreding van het traceergas gemeten.

Vanuit de schacht destructief de vloer openen om de leiding vrij te leggen, en te ontdoen van de mantel, tot aan het punt van waar de lekkage actief is.

Wanneer de exacte locatie van de lekkage is bereikt dient deze gerepareerd te worden.

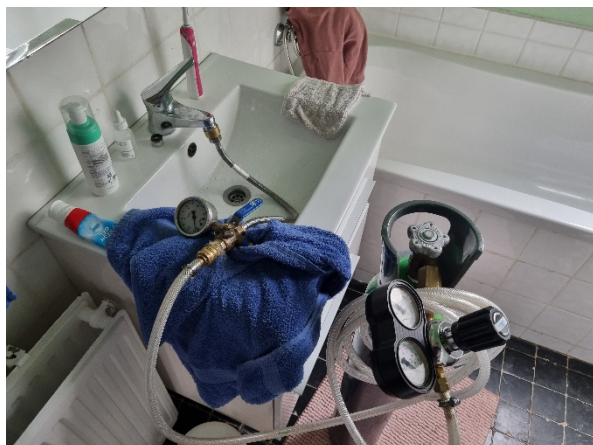
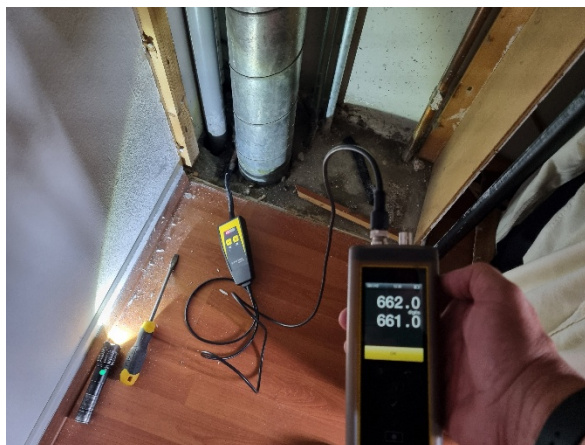
## Foto opname 4

Aansluitend is de waterleiding gecontroleerd met een traceergas meting. Gedurende deze meting is er uittreding van traceergas vastgesteld op de locatie zoals aangegeven in foto opname 3.

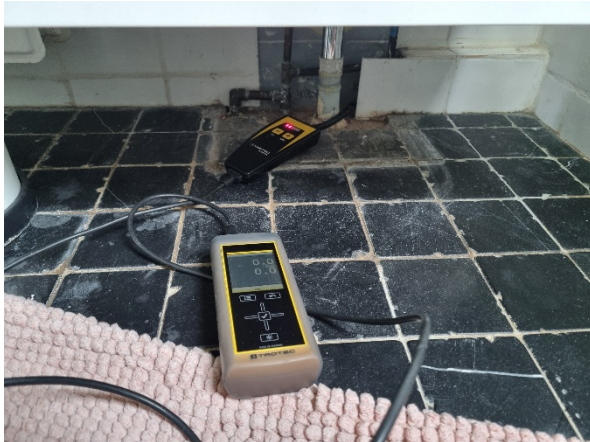
#### Foto opname 5

In de badkamer (waar de leiding heen loopt) meten we geen uittreding van traceergas.

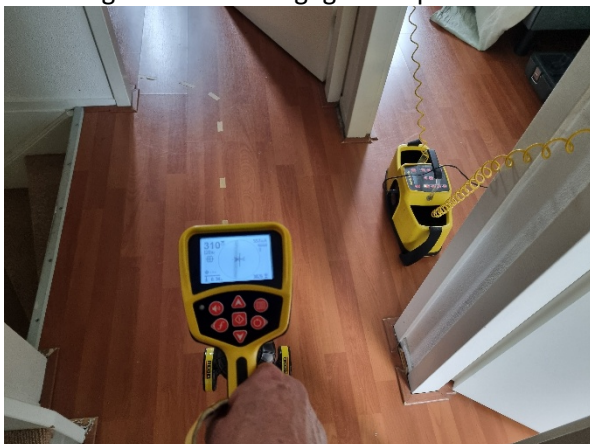
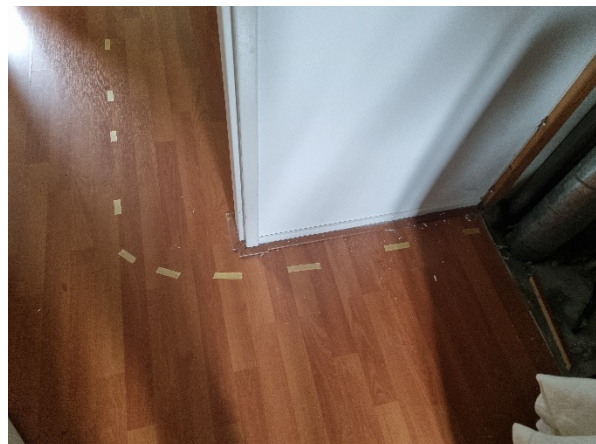
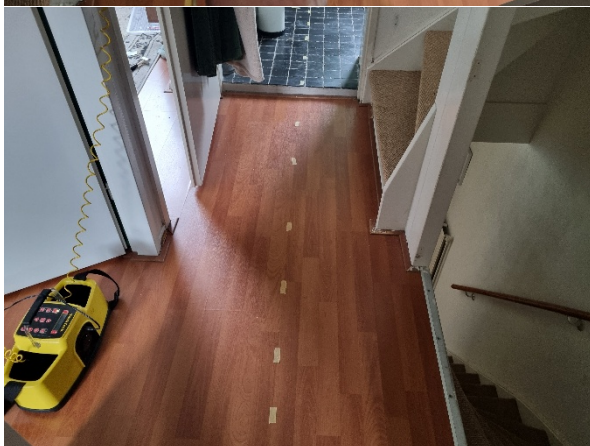
#### Foto opname 6

Doordat de koudwaterleiding in een mantelbuis ligt kunnen we niet exact de locatie van de lekkage aangeven. We hebben door het gebruikmaken van een leiding localisator het verloop van de leiding in kaart gebracht en aangegeven op de vloer.

Doordat de leiding in een mantelbuis ligt kunnen we niet exact de locatie van de lekkage aangeven.
