LEKDETECTIE

## Meetrapportage onderzoek

**Projectadres:** VvE Flatgebouw Du Soleil/ dhr Berendsen  
Bergstraat 39  
6811 LC ARNHEM

**Dossier nummer:** LD261415

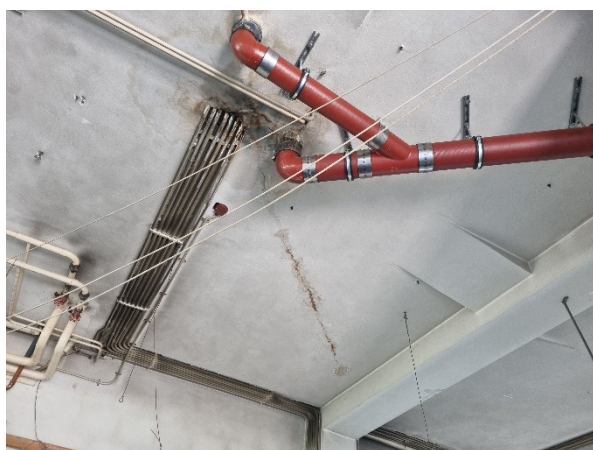
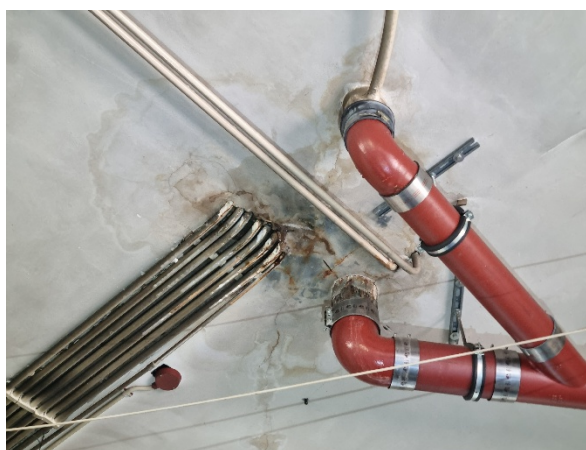
### Foto opname 1

Aanzicht van het schadebeeld. Op locatie is sprake van druppelende lekkage vanuit het plafond in de kantoorruimte onder woning nummer 39.

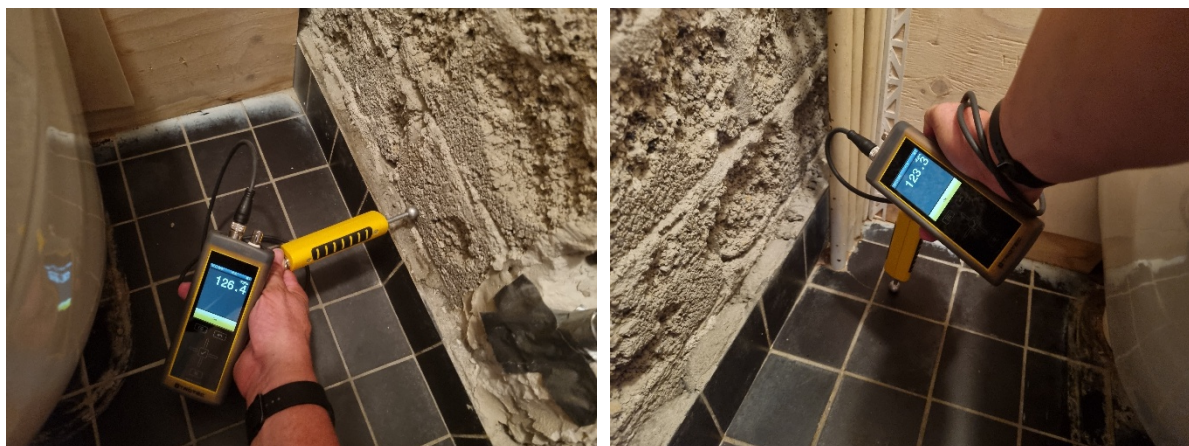
## Foto opname 2

Aanzicht van de uitgevoerde vochtmetingen. Gedurende het onderzoek hebben wij vochtmetingen uitgevoerd in en rond het toilet van de woning waar de serie waterleidingen omhooglopen. Hier meten we in de vloer en onderste delen van de muur verhoogde vochtwaarden tot 126.4 digits.

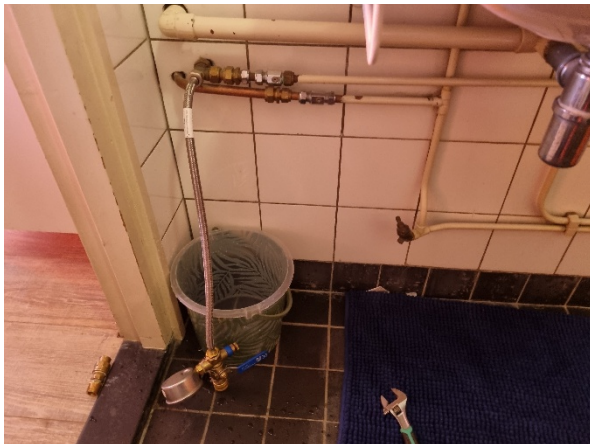
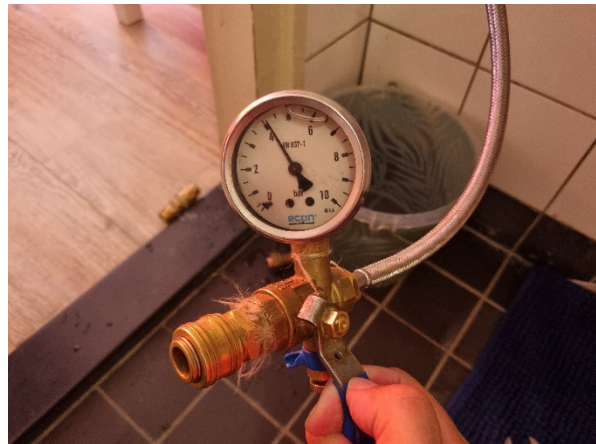
### Foto opname 3

Aanzicht van de uitgevoerde drukverlies test op de waterleiding. Gedurende het onderzoek hebben wij de waterleiding 10 minuten afgeperst op minimaal 4 bar. Gedurende het onderzoek is hierbij geen drukverlies vastgesteld aan de warm/koudwaterleiding.

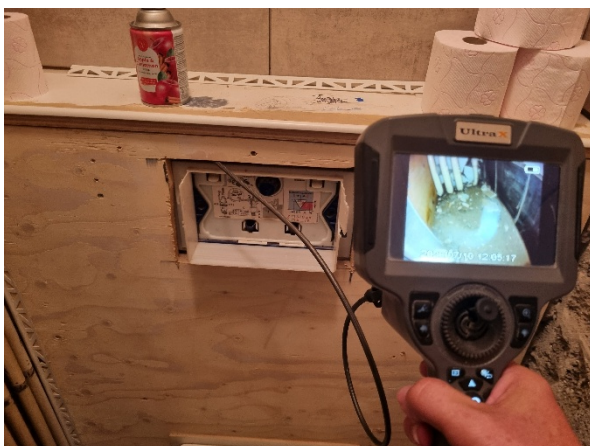
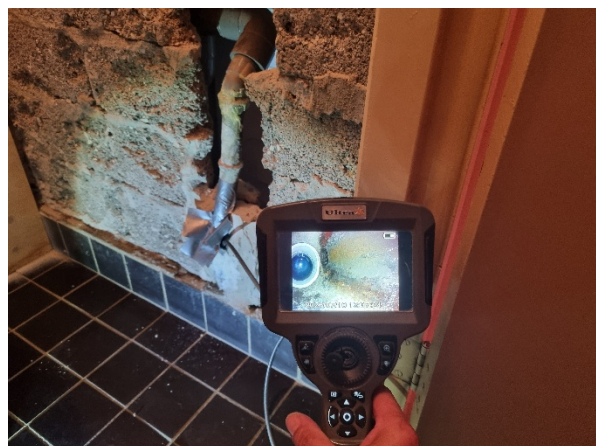
### Foto opname 4

Aanzicht van endoscopische inspectie uitgevoerd achter het inbouwreservoir van het toilet en in de oude loden afvoerleiding van de wasmachine tot aan de standleiding. Bij deze inspectie zien we geen natte vloer achter het toilet. Tevens zijn er geen zichtbare gebreken vastgesteld aan de afvoerleidingen.

Door de aanwezigheid van enige vervuiling in de leiding hebben we deze niet volledig kunnen controleren.

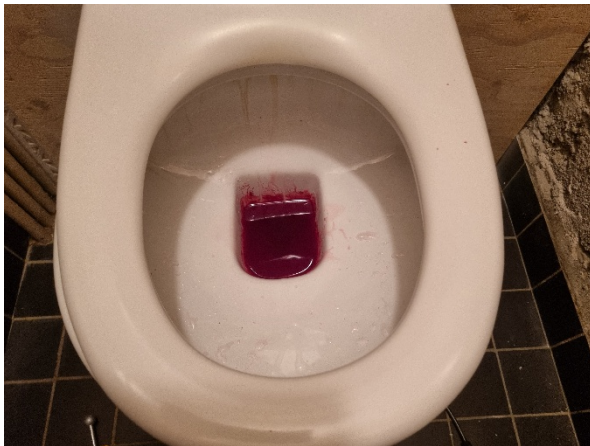
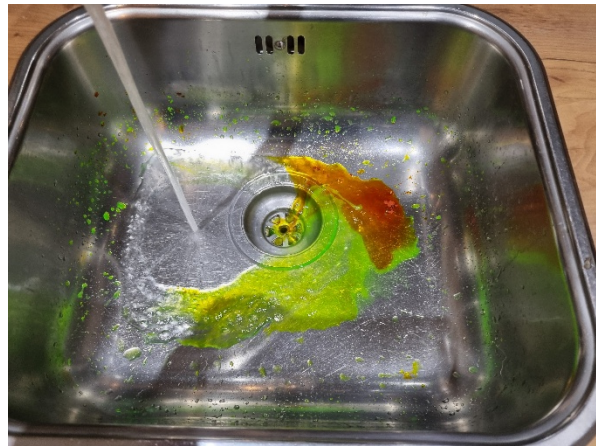
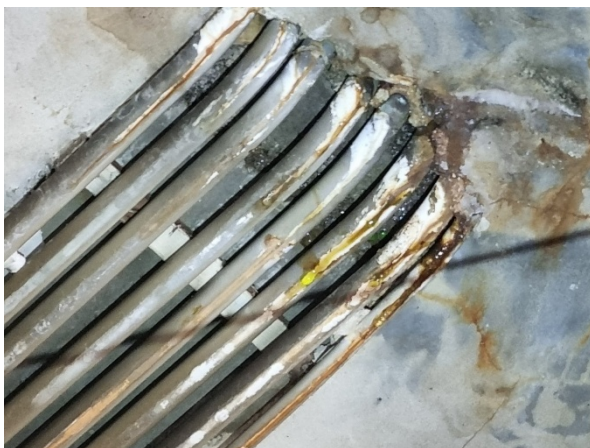
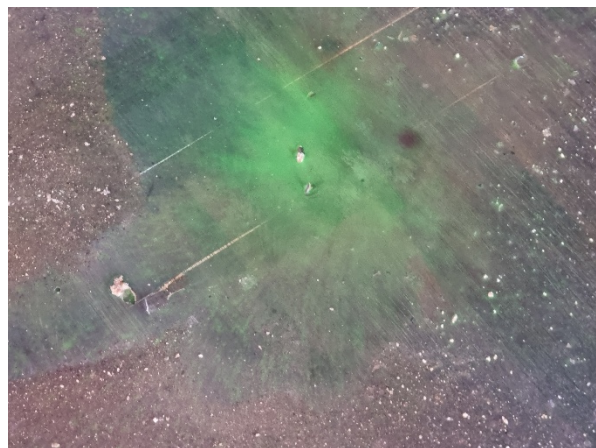
## Foto opname 5

Gedurende het onderzoek hebben wij het toilet gespoeld met een rode kleurstof. De afvoer van de spoelbak in de keuken is gespoeld met een geel/groene kleurstof. Tijdens het spoelen is de geel/groene kleurstof zichtbaar geworden binnen het schadebeeld.

De druppelende lekkage wordt veroorzaakt door een afvoerzijdige lekkage van de afvoer vanuit de keuken.

Doordat we vermoeden dat de oude afvoerleiding in de vloer nog een loden leiding is zijn er meerdere mogelijkheden om deze lekkage te verhelpen.

1. De vloer destructief openen om de leiding vrij te maken tot het punt waar de lekkage actief is om deze vervolgens te repareren. Hierbij is niet duidelijk hoe de staat van de rest van de leiding is.
2. De afvoerleiding in de vloer volledig vernieuwen.
3. Navragen of het mogelijk is om deze leiding te relinen.
4. Vanaf het punt waar de leiding in de keuken de vloer in gaat een bypass maken en opnieuw op de hoofdleiding aansluiten.
