LEKDETECTIE

## Meetrapportage onderzoek

**Projectadres:** De heer/mevrouw Austermann-Breevoort  
Pienemanstraat 51  
6717 WC EDE

**Dossier nummer:** LD261438

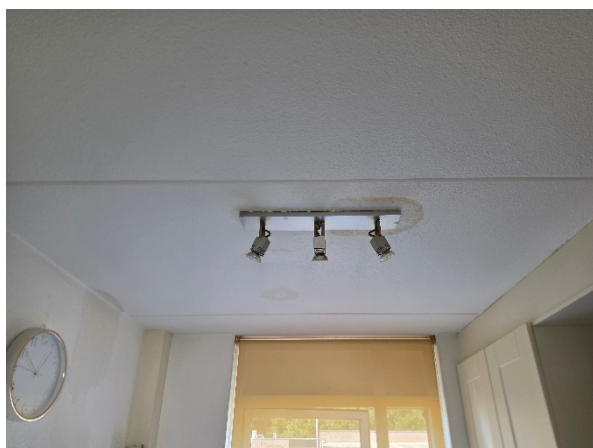
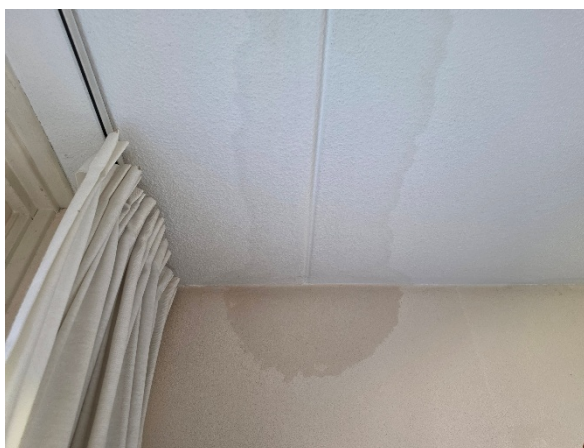
### Foto opname 1

Aanzicht van het schadebeeld. Op locatie is sprake van een vochtschade aan het plafond keuken en entree ruimte incl. het toilet. Boven de lekkage locatie is gesitueerd de badkamer.

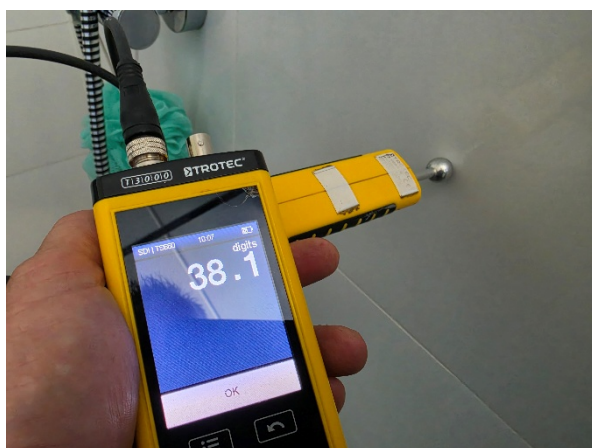
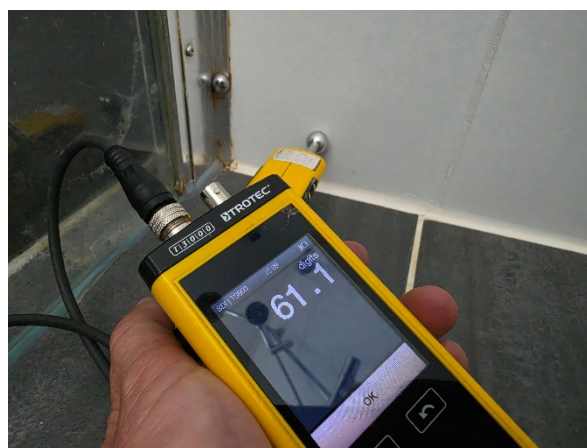
## Foto opname 2

Aanzicht van de uitgevoerde vochtmetingen. Gedurende het onderzoek hebben wij vochtmetingen gedaan binnen en buiten het schadebeeld. Buiten het schadebeeld is een referentie vochtwaarden gemeten van 38.1 Digits. Op de badkamer hebben wij vervolgens vochtmetingen gedaan waarbij aan de onderzijden van de betegelde wanden verhoogde vochtwaarden worden gemeten ten aanzien van de referentie waarden maar duidelijke afwijkingen worden niet gemeten.

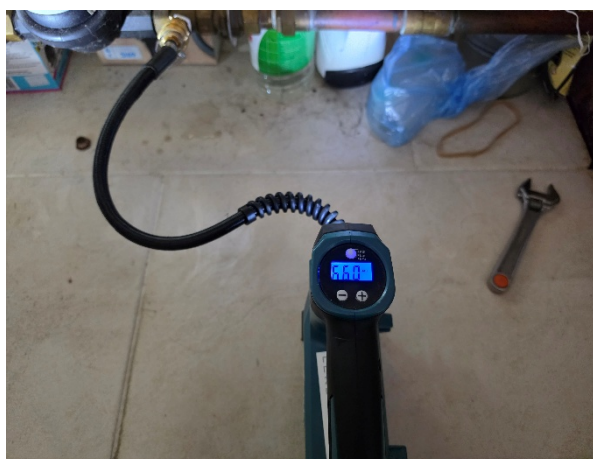
## Foto opname 3

Aanzicht van de uitgevoerde drukverlies test op de waterleiding. Gedurende het onderzoek hebben wij de waterleiding 10 minuten afgeperst op 4 bar en 10 minuten op minimaal 6 bar. Gedurende het onderzoek is hierbij is er drukverlies vastgesteld aan d e waterleiding.

Het vochtprobleem wordt veroorzaakt door een leiding technische lekkage van de waterleiding.

De vloer/wand te openen ter hoogte van de leidingschacht en inbouwreservoir om aansluitend herstelwerkzaamheden uit laten voeren aan de waterleiding door uw installateur.

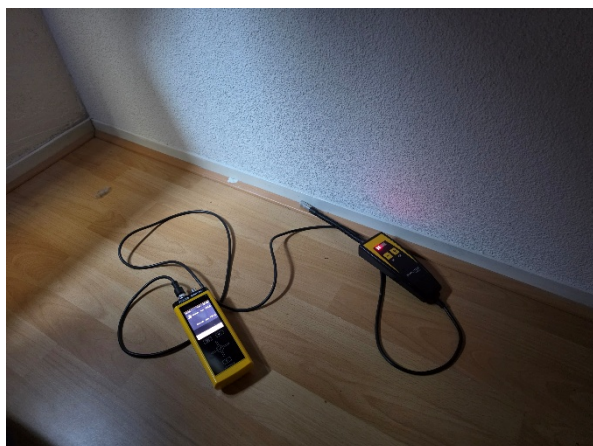
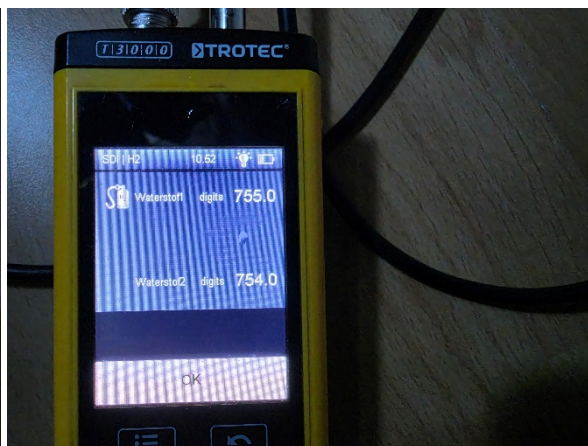
## Foto opname 3.1

Aansluitend is de waterleiding gecontroleerd met een traceergas meting. Gedurende deze meting is er uittreding van traceergas vastgesteld vanuit de wand/vloer van belendende slaapkamer. De hoogst gemeten concentratie is gemeten ter hoogte van de leidingschacht en het inbouwreservoir van het toilet.

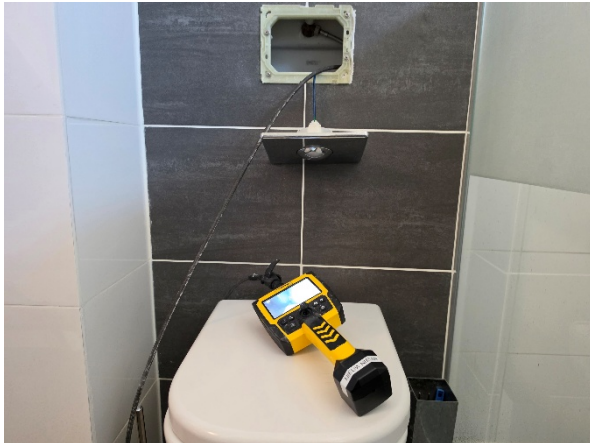
## Foto opname 4

Aanzicht van endoscopische inspectie uitgevoerd achter het inbouwreservoir van het toilet, bij deze inspectie zijn er geen gebreken vastgesteld die referent zijn aan de lekkage.

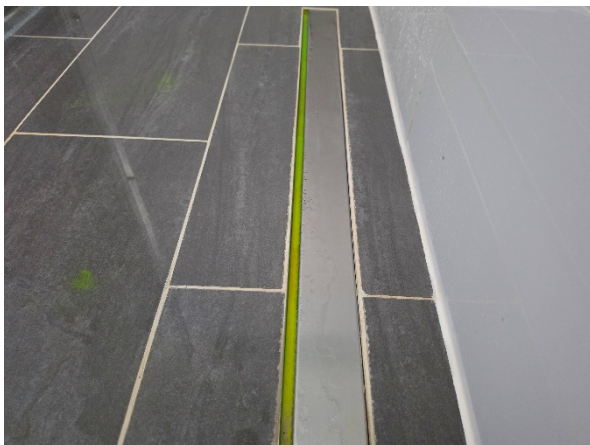
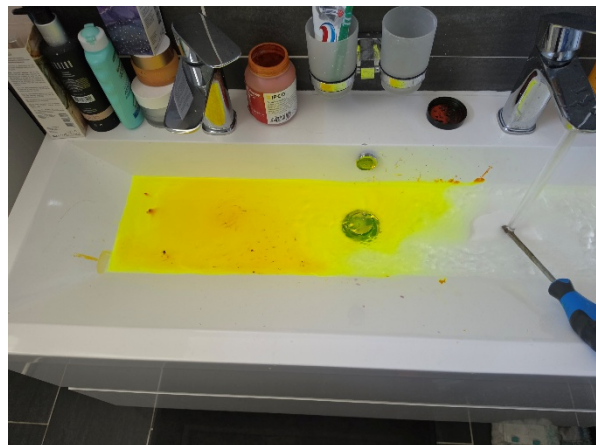
## Foto opname 5

Gedurende het onderzoek hebben wij de afvoeren van e douchedrain en wastafel gespoeld met een groene kleurstof. Tijdens het spoelen is de gedoseerde kleurstof niet zichtbaar geworden binnen het schadebeeld.
