LEKDETECTIE

## Meetrapportage onderzoek

**Projectadres:** De heer R. de Groot  
Schoutstraat 52  
6691 JJ GENDT

**Dossier nummer:** LD261431

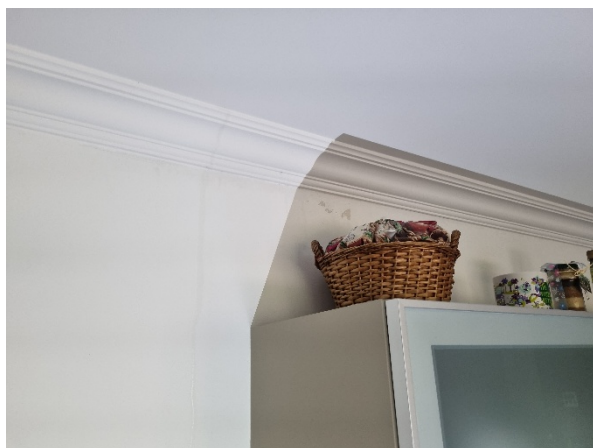
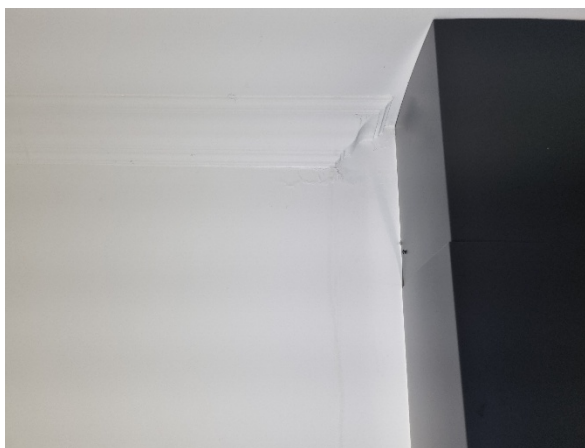
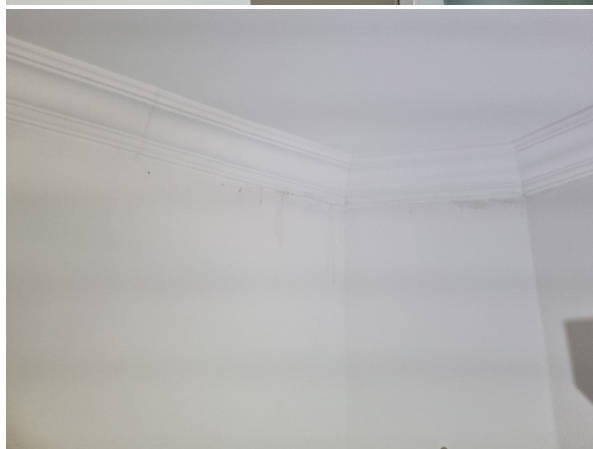
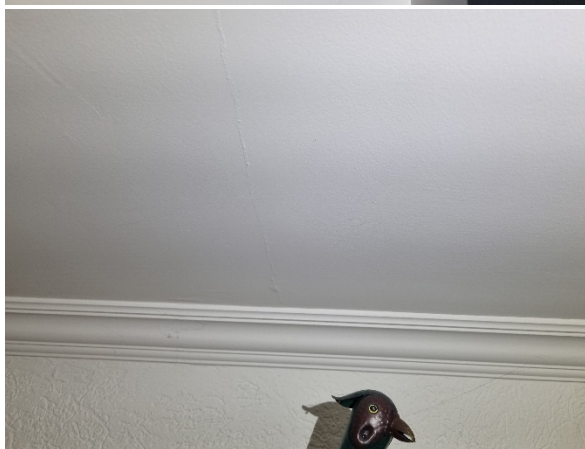
### Foto opname 1

Aanzicht van het schadebeeld. Op locatie is sprake van het continu doordraaien van de watermeter. In de keuken lopen meerdere watersporen vanuit de sierlijst tegen het plafond.

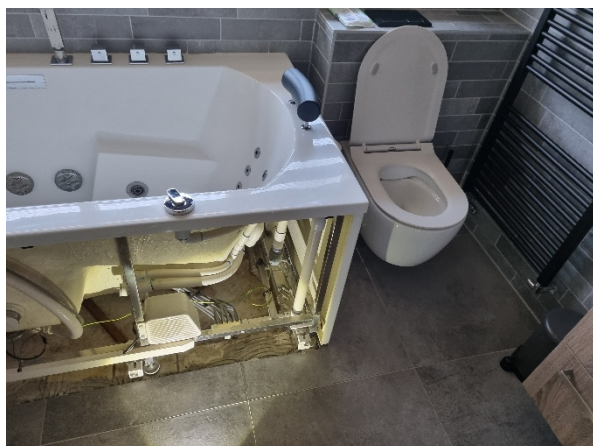
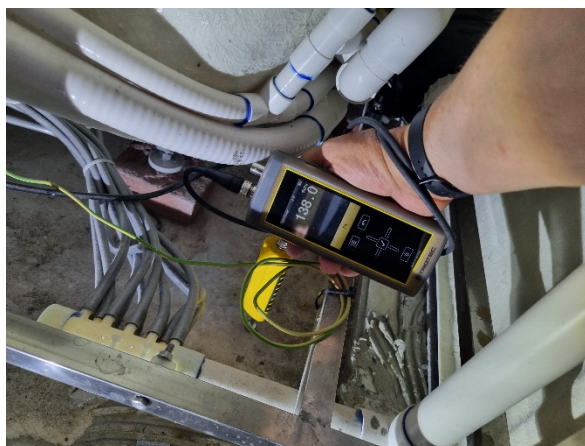
## Foto opname 2

Aanzicht van de uitgevoerde vochtmetingen. Gedurende het onderzoek hebben wij vochtmetingen uitgevoerd in de bovengelegen badkamer. Onder het bad meten we in het rechterdeel van de cementdekvloer verhoogde vochtwaarden tot 138.0 digits. Aan de linker kant meten we normale vochtwaarden.

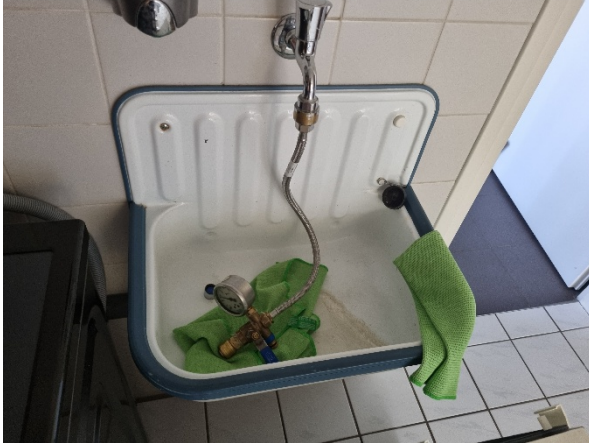
### Foto opname 3

Aanzicht van de uitgevoerde drukverlies test op de waterleiding. Gedurende het onderzoek is hierbij drukverlies vastgesteld aan de warmwaterleiding.

Het vochtprobleem wordt veroorzaakt door een leidingtechnische lekkage aan de warmwaterleiding. Deze leiding loopt vermoedelijk via de koof in de keuken en de bovengelegen slaapkamer naar de badkamer. Het lekkagevocht verspreidt zich vervolgens en treedt zichtbaar uit via de sierlijst in de hoek tussen de wand en het plafond van de keuken.

Om de tegels in de badkamer, voor zover mogelijk, te behouden, adviseren wij om eerst de koof in de slaapkamer te openen. Vanuit deze locatie kan worden vastgesteld waar de lekkage zich precies bevindt en welke werkzaamheden noodzakelijk zijn om deze te verhelpen, bijvoorbeeld door de leiding te repareren of, indien nodig, een bypass aan te brengen.

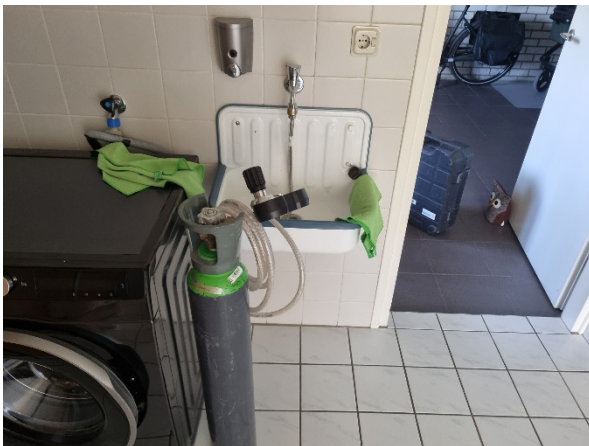
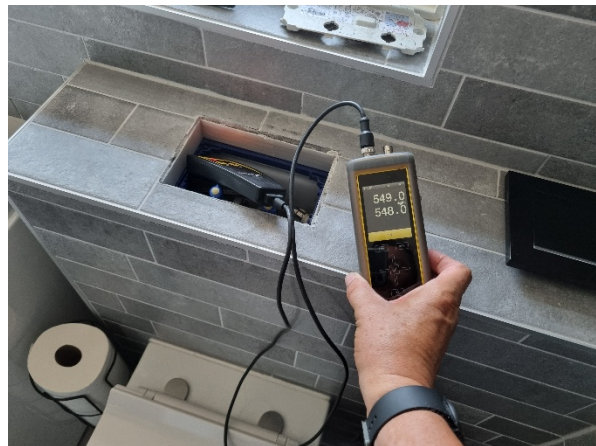
### Foto opname 3.1

Aansluitend is de waterleiding gecontroleerd met een traceergas meting. Gedurende deze meting is er uittreding van traceergas vastgesteld achter het inbouwreservoir van het toilet in de badkamer.

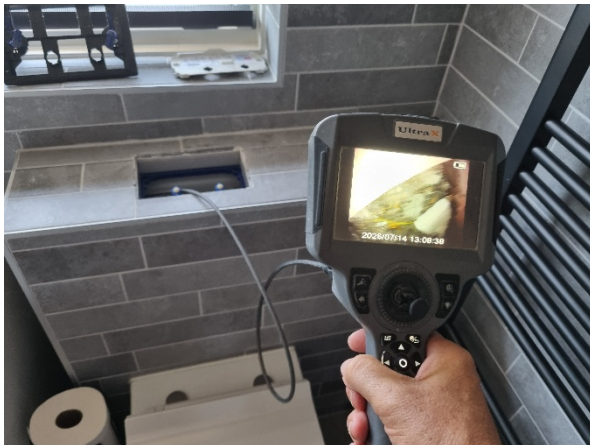
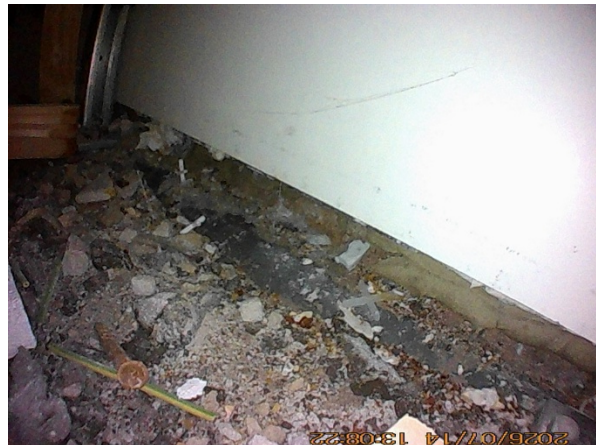
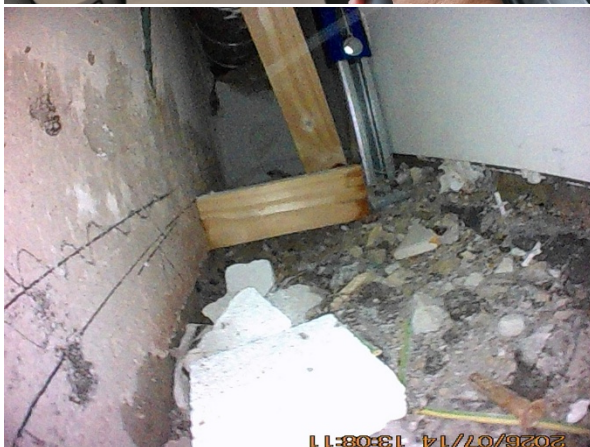
## Foto opname 4

Aanzicht van endoscopische inspectie uitgevoerd achter het inbouwreservoir van het toilet. Bij deze inspectie zijn er geen gebreken vastgesteld. Wel zien we dat de vloer onderhevig is aan vocht. Tevens zien we dat de afvoerleiding door de muur richting de slaapkamer loopt. In de slaapkamer is een koof waar de standleiding door loopt. Wellicht lopen hier ook de warmwaterleiding door. De koof bevindt zich in de buurt van de vochtschade.

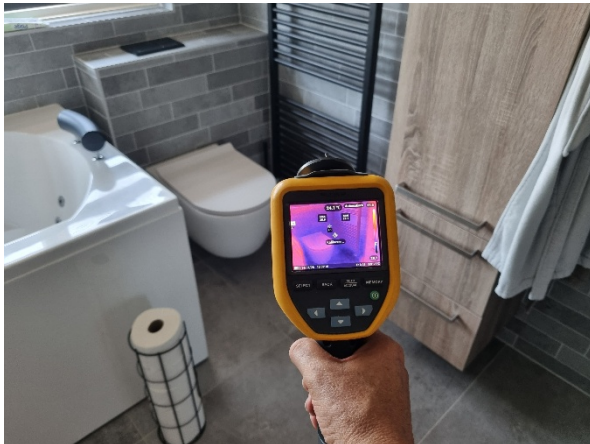
**Foto opname 5**

Gedurende het onderzoek is de warmwaterleiding zover mogelijk gecontroleerd door de inzet van thermografie. Gedurende dit onderzoek hebben wij geen thermische verschillen waargenomen die referent kunnen zijn aan een lekkage.

Vermoedelijk doordat de leidingen onder een dubbele laag tegels doorliggen.
