LEKDETECTIE

## Meetrapportage onderzoek

**Projectadres:** De heer/mevrouw de Bruine  
Patrijsstraat 8  
4043 MR OPHEUSDEN

**Dossiernummer:** LD261460

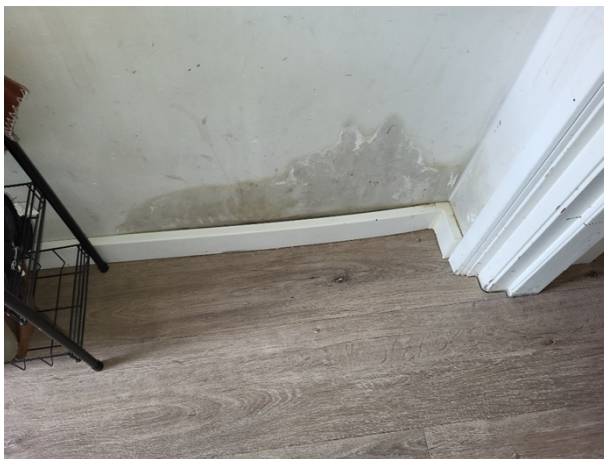
**Foto opname 1**

Aanzicht van het schadebeeld. Vochtplekken op de wanden in de wasruimte begane grond.

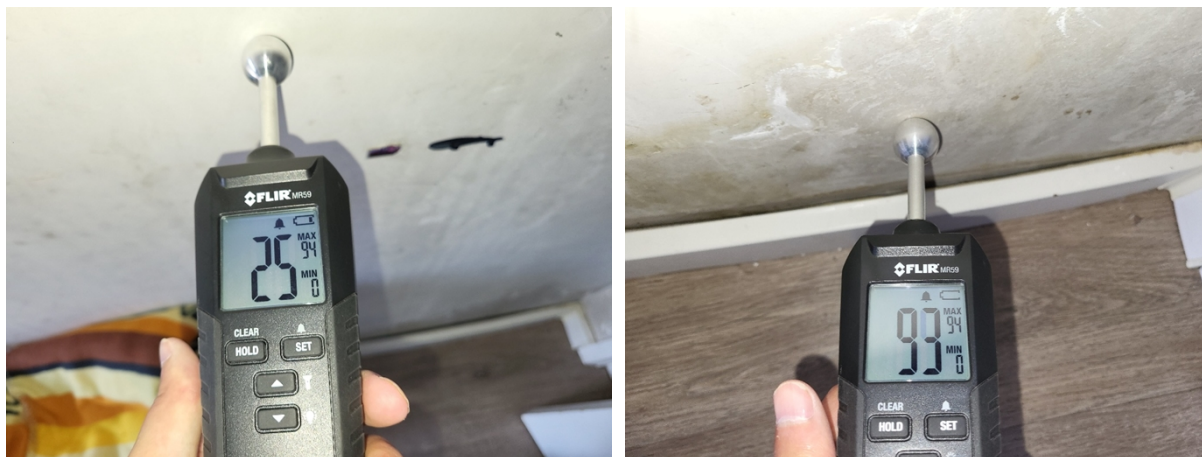
## Foto opname 2

Aanzicht van de uitgevoerde vochtmetingen. Gedurende het onderzoek hebben wij vochtmetingen gedaan binnen en buiten het schadebeeld. Buiten het schadebeeld is een referentie vochtwaarden gemeten van 25%. Binnen het schadebeeld is sprake van een afwijkende vochtwaarden ten aanzien van de referentiewaarden van 94%.

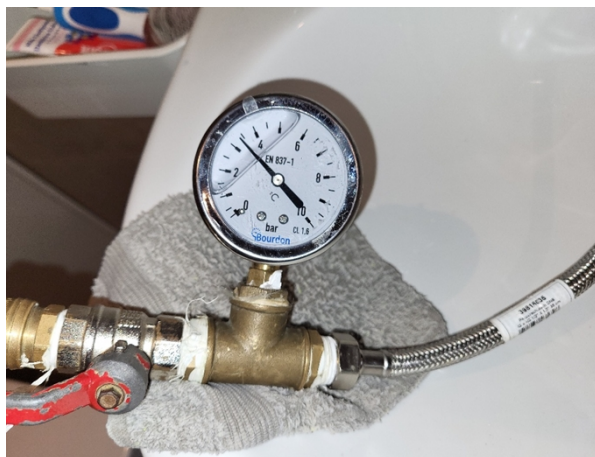
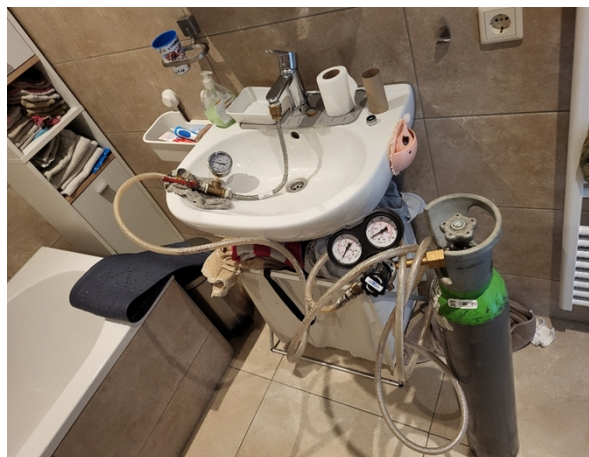
## Foto opname 3

Aanzicht van de uitgevoerde drukverlies test op de waterleiding. Gedurende het onderzoek hebben wij de waterleiding 20 minuten afgeperst op 2 bar tot oplopend naar minimaal 6 bar, om de 20min zijn we een halve bar gestegen. Gedurende het onderzoek is hierbij een zeer licht drukverlies vastgesteld aan de koud waterleiding. Er wordt alleen geen traceergas waargenomen.

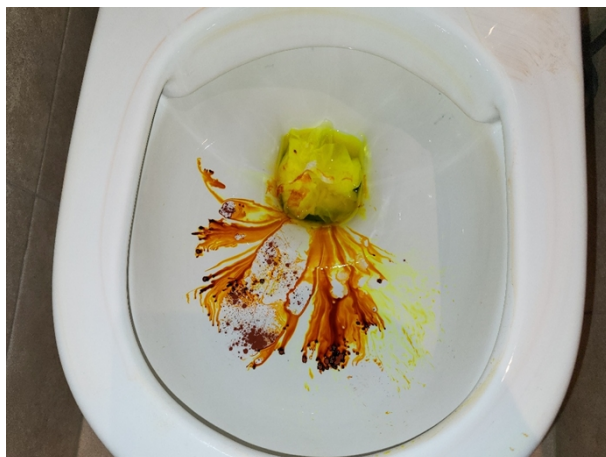
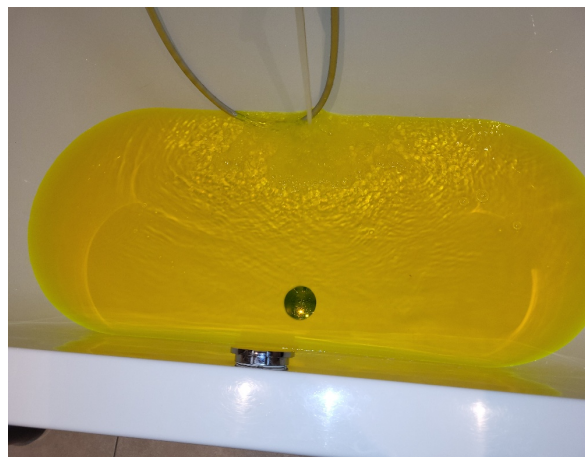
## Foto opname 4

Gedurende het onderzoek hebben wij de afvoeren van de 1<sup>e</sup> etage gespoeld met een geelgroene Kleurstof. Tijdens het spoelen is de gedoseerde kleurstof niet zichtbaar geworden binnen het shadebeeld.

Gelet dient te worden op de nog mogelijke aankomst van genoemde kleurstoffen. De bewoners zijn ingelicht waar op te letten.

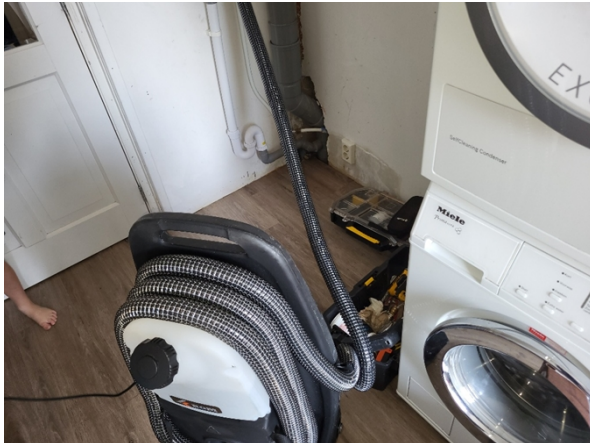
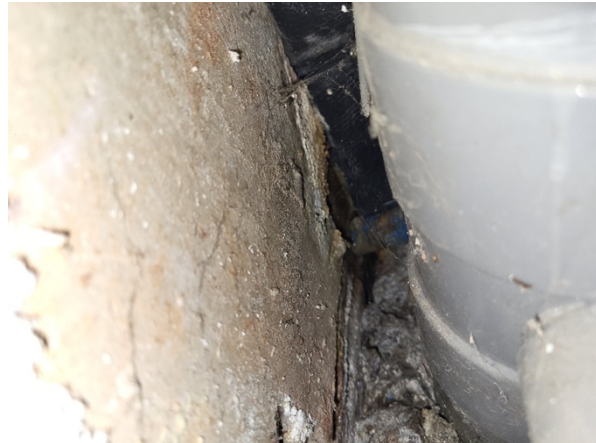
## Foto opname 5

Aanzicht van de uitgevoerde rookproef detectie op de wasmachine afvoer. Bij dit onderzoek is er geen uittreding van rook waargenomen.

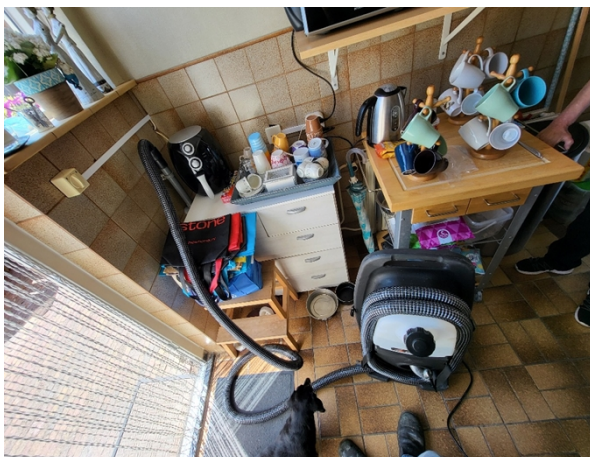
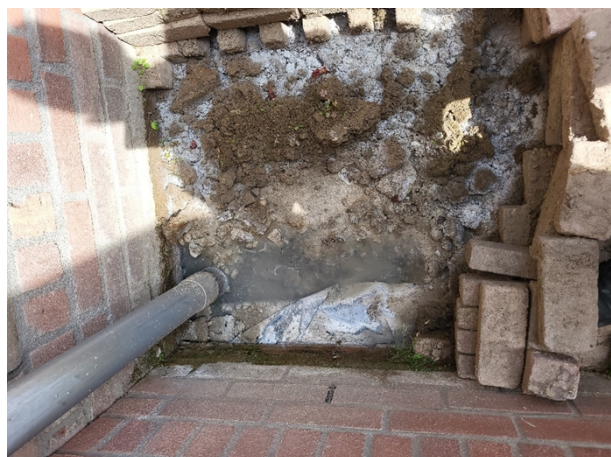
## Foto opname 6

Gedurende het onderzoek hebben wij ook bij de burens Nr.10 een rookproef uitgevoerd op de oude wasmachine afvoer, maar ook hier kwam er geen rook uittreding voor.

Wel wordt er bij de proef, maar bij 1 van de 2 regenpijpen uittreding van rook waargenomen.

Dit is als je aan de achterkant van het huis staat. En dan de linkse regenpijp, hier staat ook water in de grond.

Dit is als je aan de achterkant van het huis staat. En dan de linkse regenpijp, hier staat ook water in de grond, en loopt niet weg, mogelijk komt dit door de lekkage van Nr.8

De regenpijp bij Nr.10 te controleren op een verstopping, en de grond daar weg te halen bij de regenpijp.

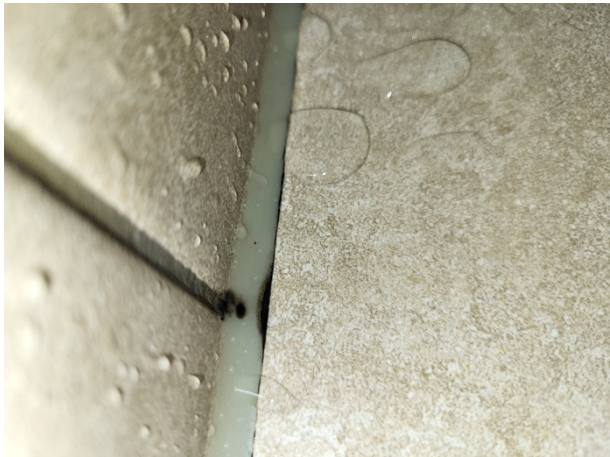
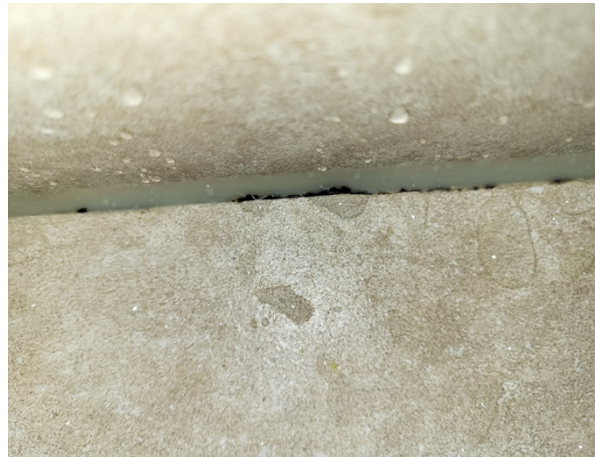
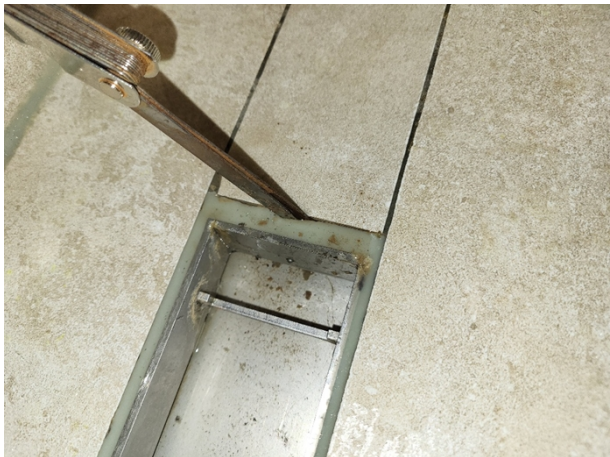
## Foto opname 7

Bij een visuele inspectie van de badkamer op Nr.8 worden er gebreken waargenomen aan het kitwerk op de vloer en rondom de drain, dit kan niet e oorzaak zijn van de lekkage op de begane grond, hiervoor ligt de badkamer te ver van de lekkage.

Visuele inspectie van de badkamer geeft gebreken zichtbaar aan de kitnaden van de inloofdouche. Er is sprake van onthechting van de kitnaden en scheuren zoals weergegeven in bijgaande fotopagina.

Het kitwerk op Nr.8 van de inloofdouche van de vloer en drain, te verwijderen om aansluitend door een erkend kitbedrijf of bouwbedrijf te laten uitvoeren. Dit is niet de oorzaak van de lekkage plekken op de begane grond.
