LEKDETECTIE

## Meetrapportage onderzoek

**Projectadres:** De heer/mevrouw L. de Schutter  
Veerweg 141  
6703 CR WAGENINGEN

**Opdrachtnummer:** 88152 - 26020-0578 Veerweg **141 Wageningen**

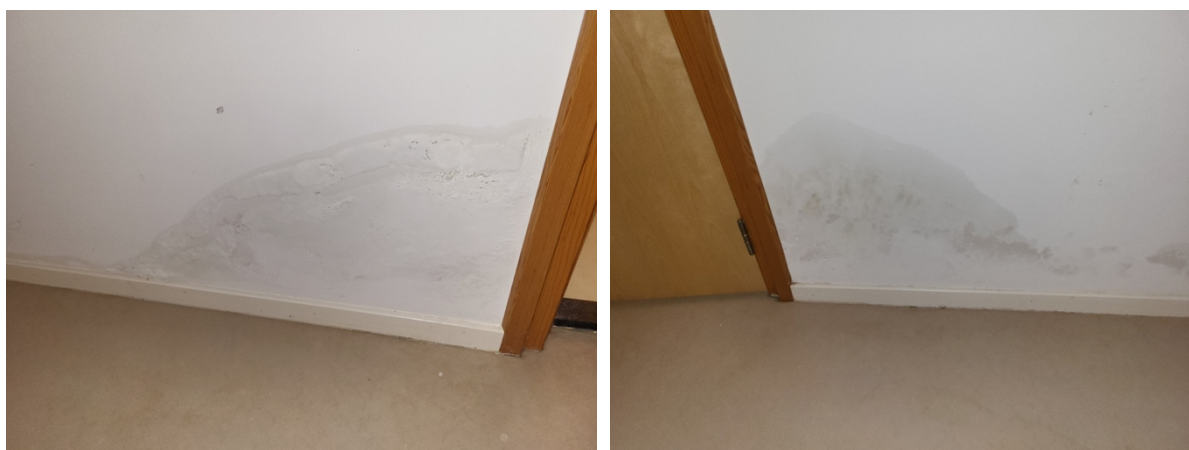
### Foto opname 1

Aanzicht van het schadebeeld. Optrekkend vocht in de slaapkamer, belendend aan de badkamer.

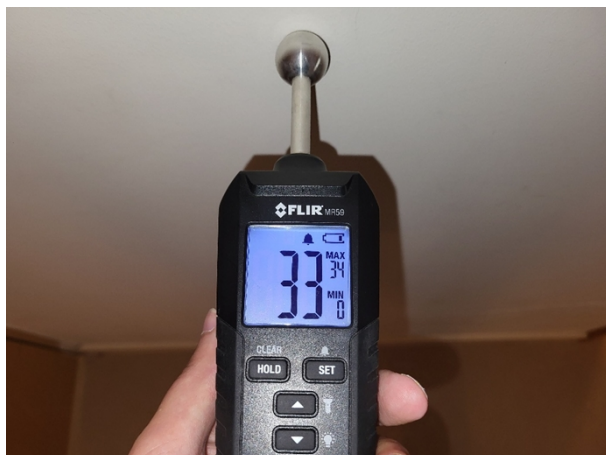
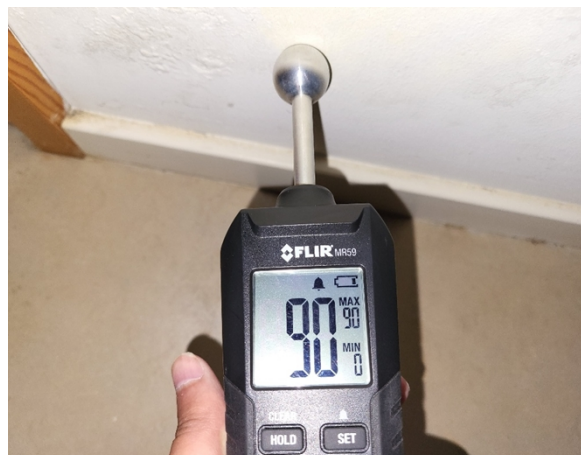
## Foto opname 2

Aanzicht van de uitgevoerde vochtmetingen. Gedurende het onderzoek hebben wij vochtmetingen gedaan binnen en buiten het schadebeeld. Buiten het schadebeeld is een referentie vochtwaarden gemeten van 33%. Binnen het schadebeeld is sprake van een afwijkende vochtwaarden ten aanzien van de referentiewaarden van 90%.

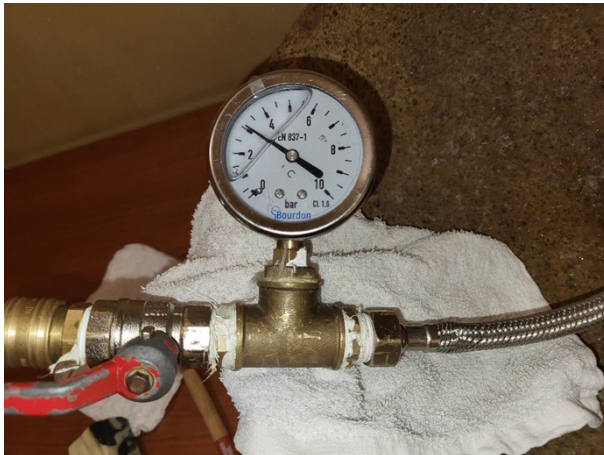
## Foto opname 3

Aanzicht van de uitgevoerde drukverlies test op de waterleiding. Gedurende het onderzoek hebben wij de waterleiding 15 minuten afgeperst op 2 bar en 15 minuten op minimaal 4 bar. Gedurende het onderzoek is hierbij drukverlies vastgesteld aan de warm waterleiding.

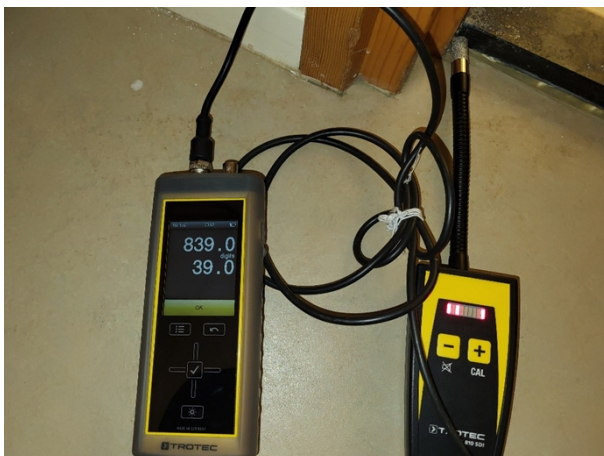
## Foto opname 3.1

Aansluitend is de waterleiding gecontroleerd met een traceergas meting. Gedurende deze meting is er uittreding van traceergas vastgesteld bij de openingen bij de deurstijlen van de badkamer.

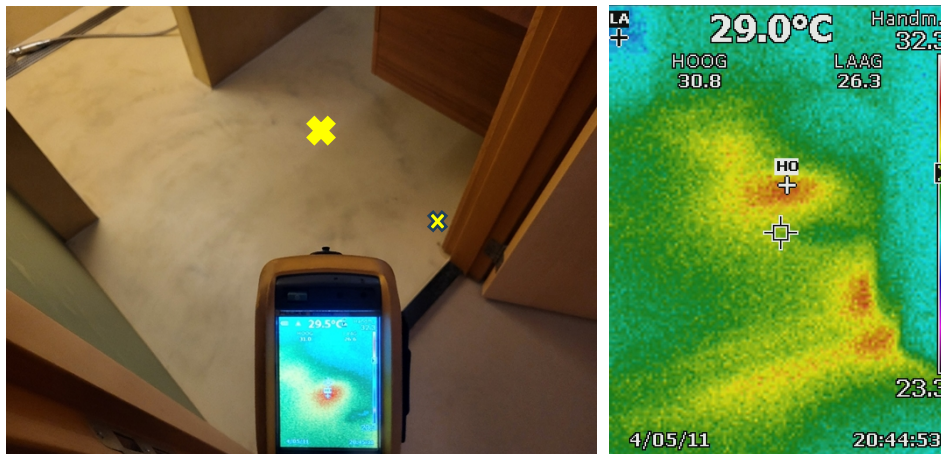
## Foto opname 4

Gedurende het onderzoek is de warmwaterleiding zover mogelijk gecontroleerd door de inzet van thermografie. Gedurende dit onderzoek hebben wij mogelijke thermische verschillen waargenomen die referent kunnen zijn aan een lekkage. Waar de 2 gele kruis markeringen afgebeeld staan, zitten vermoedelijk, 2 koppelingen in de vloer, hier zien wij ook thermische verschillen.

Het vochtprobleem wordt veroorzaakt door een leiding technische lekkage aan de warmwaterleiding. Deze bevindt zich op de eerste verdieping, in de badkamer, ter plaatse van de op de foto's aangebrachte markeringen.

De vermoedelijke locatie van de lekkage is op de bijgevoegde foto weergegeven en gemarkeerd.

Doordat de vloer is afgewerkt met beton ciré en daaroverheen een coating is aangebracht, is het lastig om met traceergas de exacte lekkage locatie op één punt vast te stellen.

Het advies is om de vloer in één rechte lijn open te breken, zodat beide koppelingen gecontroleerd kunnen worden op eventuele gebreken.

De vloer op de aangegeven plaats destructief te openen en te controleren, om zo aansluitend herstelwerkzaamheden uit laten voeren aan de war waterleiding door uw installateur.
