LEKDETECTIE

## Meetrapportage onderzoek

**Projectadres:** De heer/mevrouw F.M. Meijer  
Alkmaarsingel 174  
6843 WN ARNHEM

**Dossiernummer:** LD261484

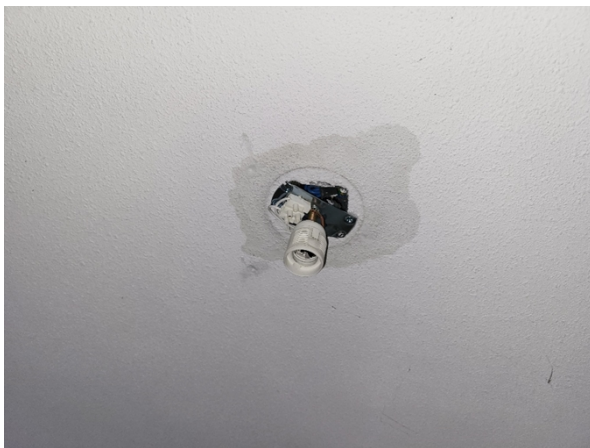
**Foto opname 1**

Aanzicht van het schadebeeld. Een druppelende lekkage vanuit de centraaldoos hal, begane grond,

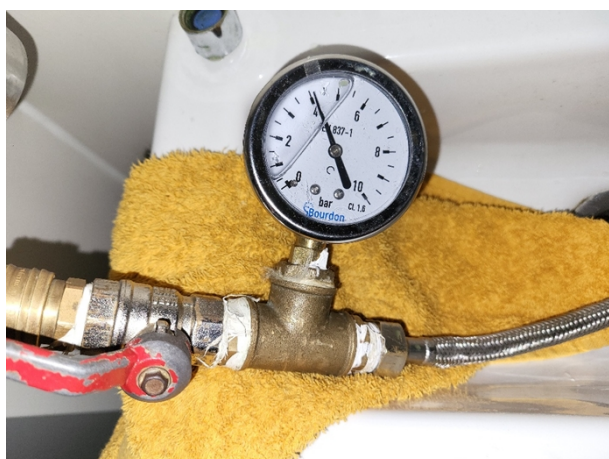
## Foto opname 2

Aanzicht van de uitgevoerde drukverlies test op de waterleiding. Gedurende het onderzoek hebben wij de waterleiding 15 minuten afgeperst op 2 bar en 15 minuten op minimaal 3 bar. Gedurende het onderzoek is hierbij drukverlies vastgesteld aan de warm waterleiding.

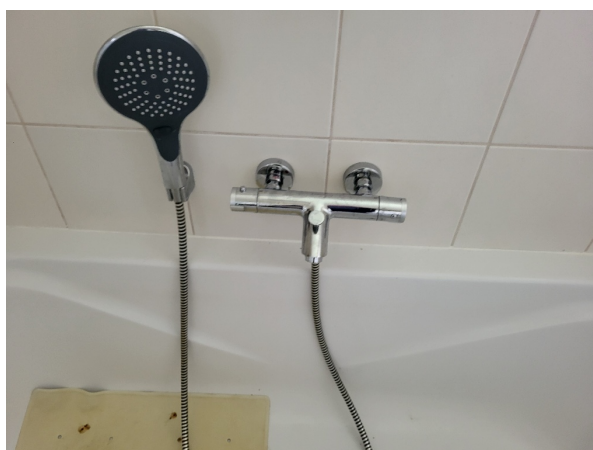
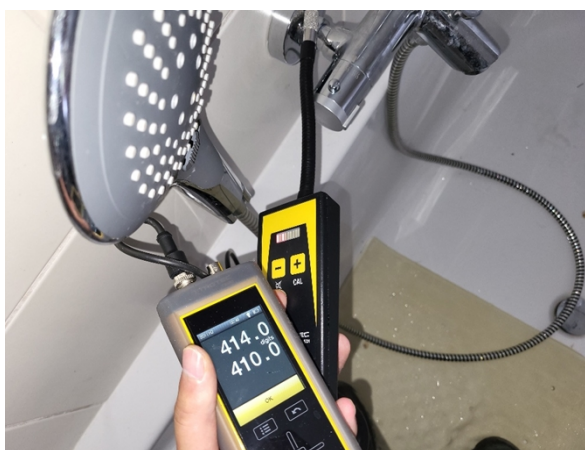
## Foto opname 2.1

Aansluitend is de waterleiding gecontroleerd met een traceergas meting. Gedurende deze meting is er uittreding van traceergas vastgesteld achter de mengkraan van het ligbad.

Het vochtprobleem wordt veroorzaakt door een leiding technische lekkage van de warm waterleiding, welke zich op de 1<sup>e</sup> verdieping bevindt, achter de mengkraan van het ligbad.

De wandtegels achter de mengkraan te openen en de s-koppeling te controleren of hij hierop lekt, mocht dit niet het geval zijn, moet het ligbad eruit om aansluitend herstelwerkzaamheden uit laten voeren aan de warm waterleiding door uw installateur.

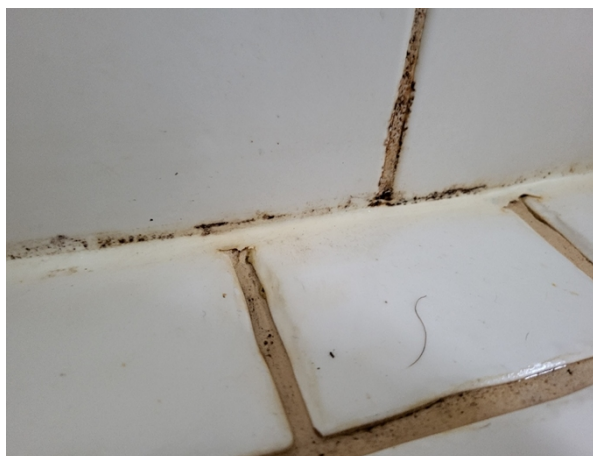
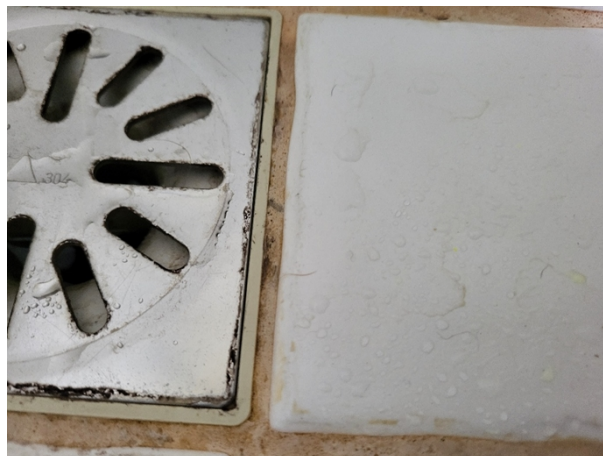
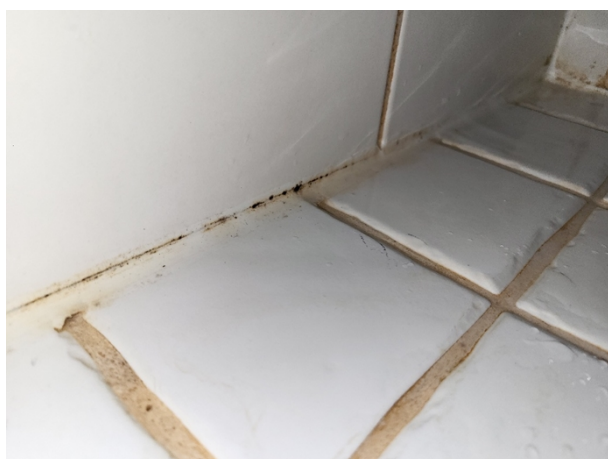
## Foto opname 3

Bij een visuele inspectie van de badkamer, worden er gebreken waargenomen aan het voeg en kitwerk, op de douche vloer. Dit staat los van de lekkage die zich afspeelt achter de mengkraan.

De douchehoek vertoont ondeugdelijk kitwerk.

Het kitwerk van de douchevloer en afvoerput te verwijderen om aansluitend nieuw kitwerk door een erkend bouwbedrijf/ kitbedrijf aan te laten brengen. Dit om in de toekomst mogelijk verdere problemen te voorkomen.

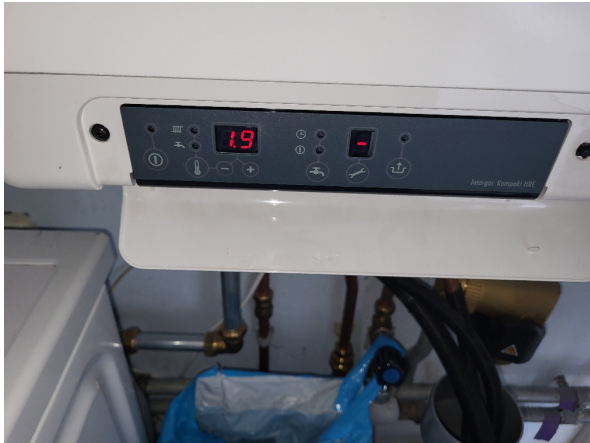
#### Foto opname 4

Aanzicht van de drukmeter van de cv-installatie. Bij aanvang van het onderzoek staat de cv-installatie op een normale druk, bewoners geven aan de cv-installatie niet met regelmaat te hoeven bij te vullen. De cv-installatie is een gesloten systeem, wanneer de installatie een lekkage heeft zal de druk teruglopen en moet de installatie met regelmaat bijgevoerd worden.
