LEKDETECTIE

## Meetrapportage onderzoek

**Projectadres:** De heer/mevrouw N.J.T. Scholten  
Tarthorst 337  
6708 HL WAGENINGEN

**Dossiernummer:** LD261561

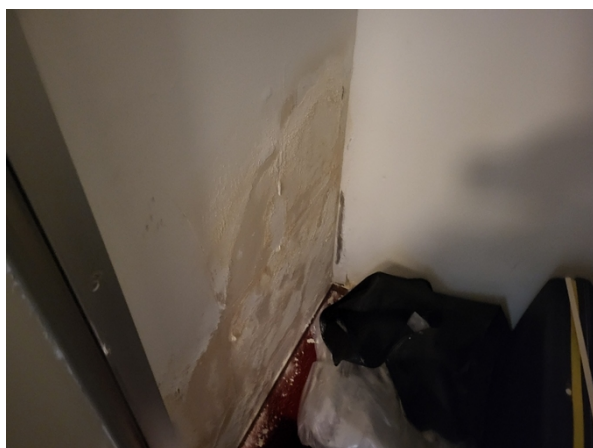
### Foto opname 1

Aanzicht van het schadebeeld. Op locatie is sprake van een vochtschade aan de wand van de kast belendend aan de badkamer/bad

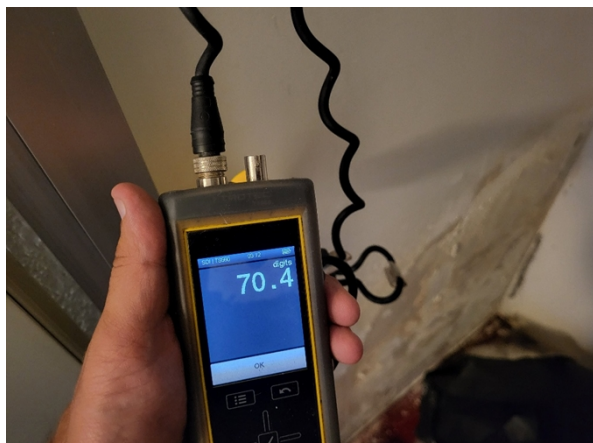
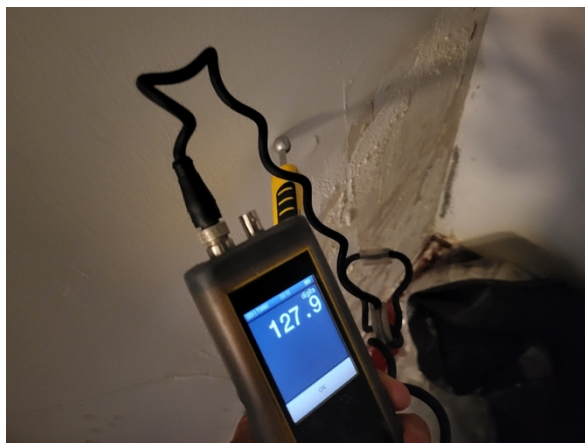
## Foto opname 2

Aanzicht van de uitgevoerde vochtmetingen. Gedurende het onderzoek hebben wij vochtmetingen gedaan binnen en buiten het schadebeeld. Buiten het schadebeeld is een referentie vochtwaarden gemeten van 70.4 Digits. Binnen het schadebeeld is sprake van een afwijkende vochtwaarden ten aanzien van de referentiewaarden van 127.9 Digits.

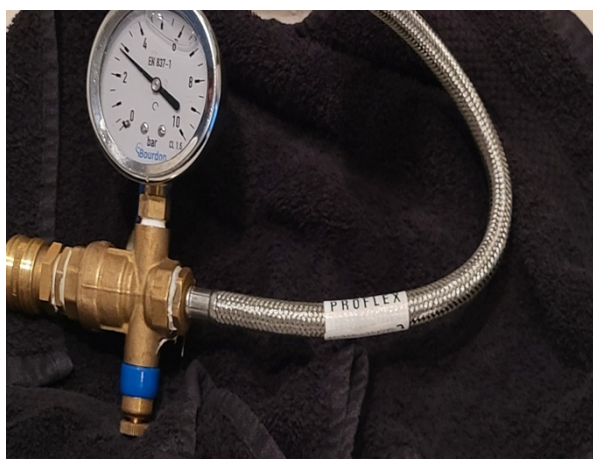
## Foto opname 3

Aanzicht van de uitgevoerde drukverlies test op de waterleiding. Gedurende het onderzoek hebben wij de waterleiding 10 minuten afgeperst op 4 bar en 10 minuten op minimaal 6 bar. Gedurende het onderzoek is hierbij geen drukverlies vastgesteld.

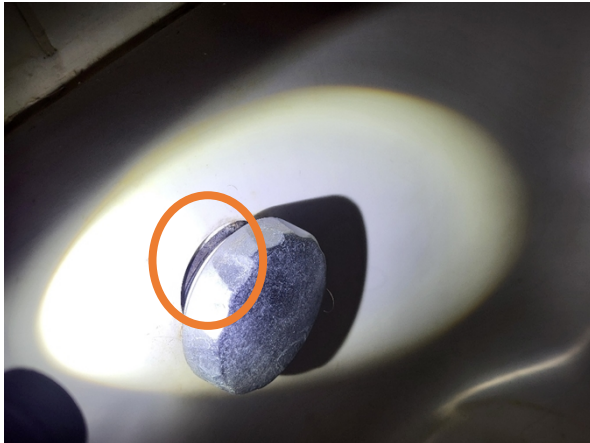
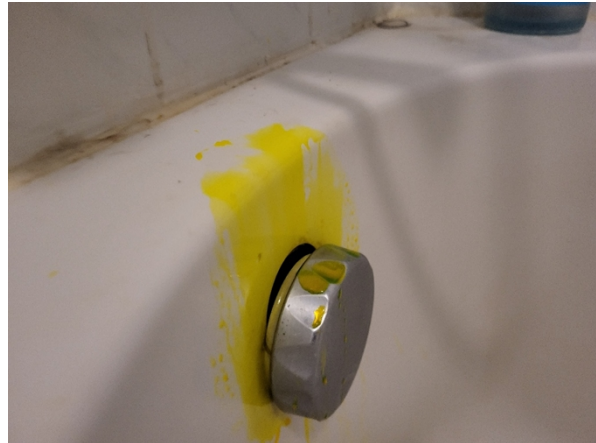
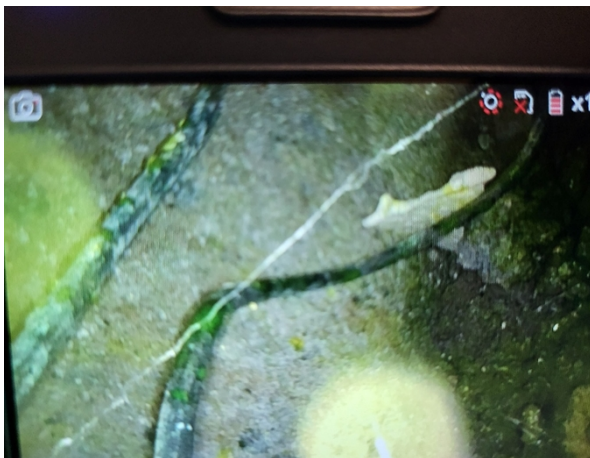
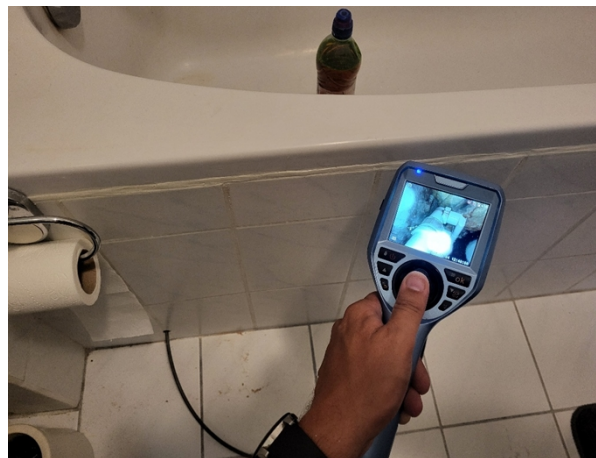
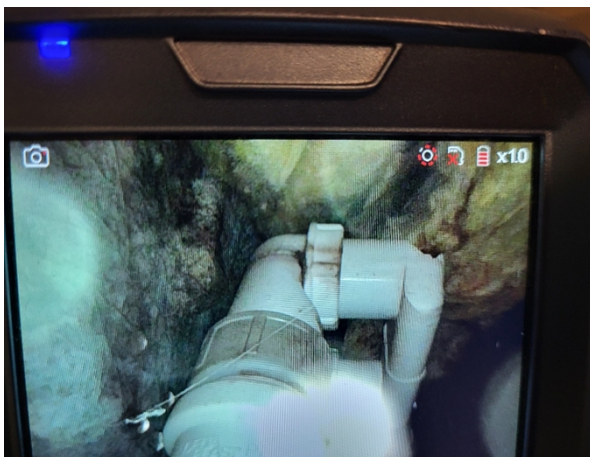
## Foto opname 4

Gedurende het onderzoek wordt er waargenomen dat de overloop van het ligbad niet meer goed bevestigd zit. We hebben deze belast met een geelgroene kleurstof deze wordt onder het bad waargenomen doormiddel van een endoscoop. Aan de sifon onder het ligbad worden er geen gebreken waargenomen.

Het vochtprobleem wordt veroorzaakt door een afvoerszijdige lekkage van de overloop van het ligbad welke niet meer juist zit dus tijdens het gebruik van de douche en bad loopt er water onder de douche.

A: De afvoer (overloop) van het bad te laten repareren door een erkend installateur

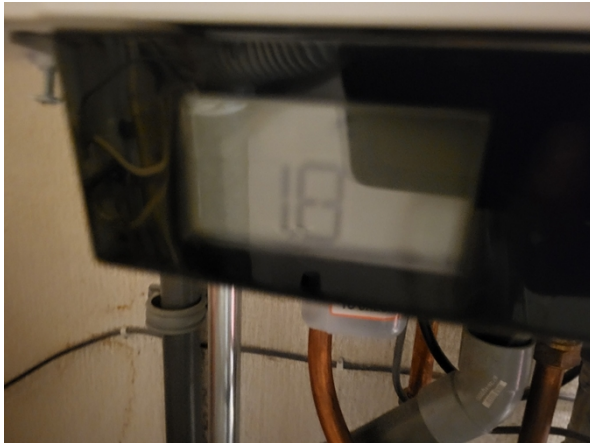
## Foto opname 5

Aanzicht van de drukmeter van de cv-installatie. Bij aanvang van het onderzoek staat de cv-installatie op een normale druk, bewoners geven aan de cv-installatie niet met regelmaat te hoeven bij te vullen. De cv-installatie is een gesloten systeem, wanneer de installatie een lekkage heeft zal de druk teruglopen en moet de installatie met regelmaat bijgevoerd worden.
