LEKDETECTIE

## Meetrapportage onderzoek

**Projectadres:** De heer/mevrouw Tijhaar  
Hesselink van Suchtelenweg 8  
6703 CV WAGENINGEN

**Dossier nummer:** LD261594

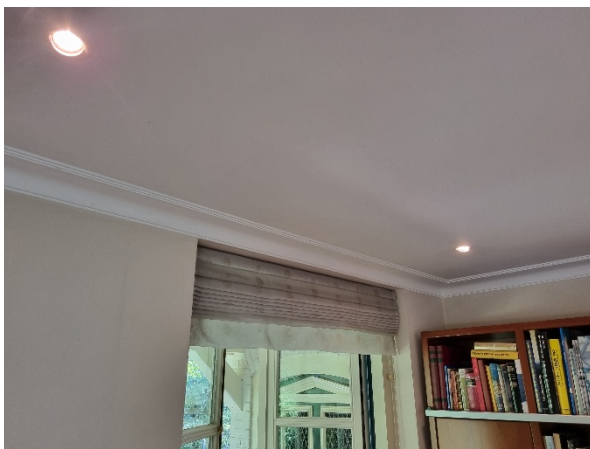
**Foto opname 1**

Aanzicht van het schadebeeld. Op locatie is sprake van hoge vochtwaarden in de vloer van de badkamer. Tevens eenmalige lekkage vanuit de spotjes in het plafond in de huiskamer.

Bewoner verklaart dat vorige week een druppelende lekkage actief was vanuit het plafond. Sindsdien is een deel van de waterleidingen in de woning afgedicht en is het lekken gestopt.

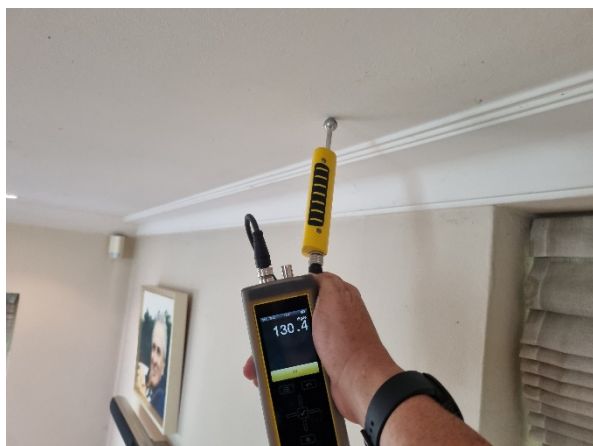
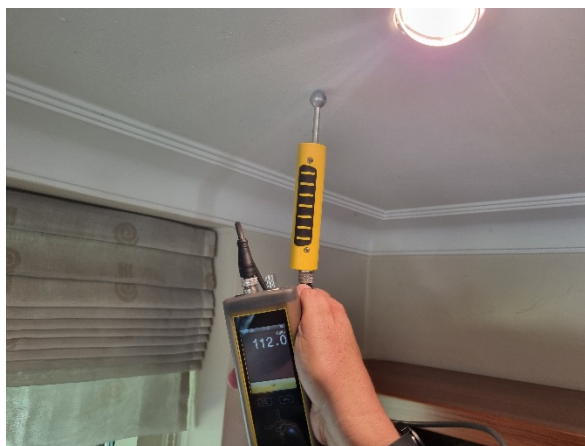
## Foto opname 2

Aanzicht van de uitgevoerde vochtmetingen. Gedurende het onderzoek hebben wij vochtmetingen uitgevoerd aan het plafond van de huiskamer. Hierbij meten we verhoogde vochtwaarden tot 130.4 digits. Het gedeelte waar de verhoogde vochtwaarden worden gemeten zit direct onder het bad in de bovengelegen badkamer.

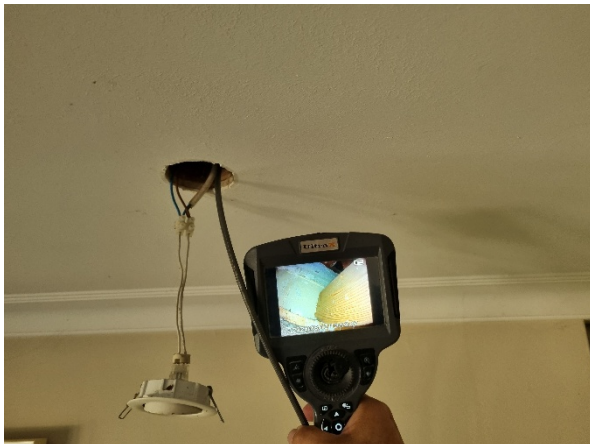
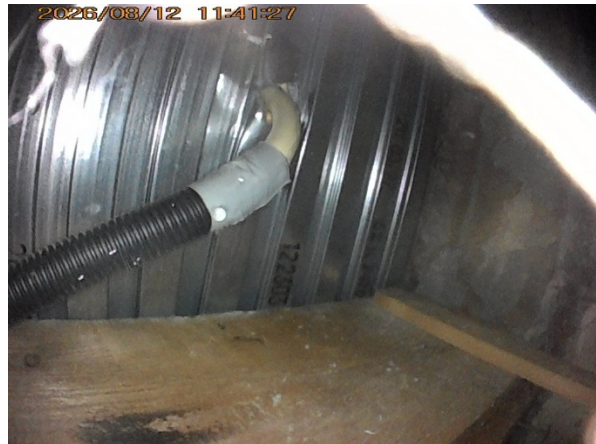
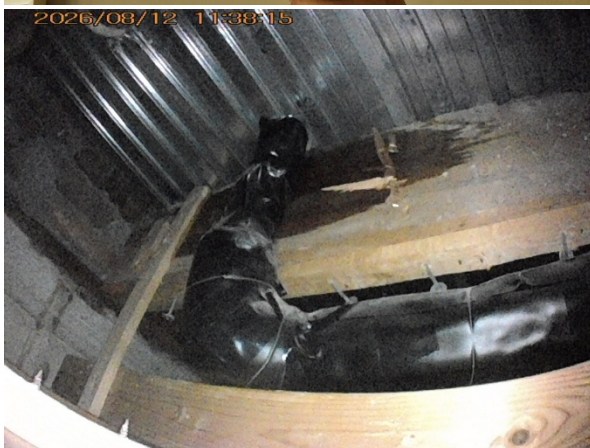
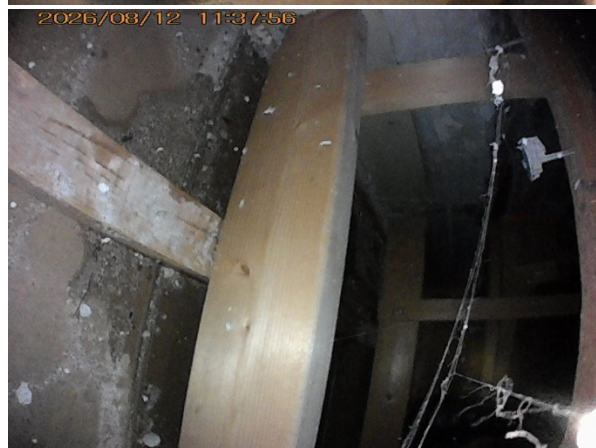
## Foto opname 3

Aanzicht van endoscopische inspectie uitgevoerd boven het plafond. Hierbij kijken we tegen de onderzijde van de vloer van de badkamer. We zien een actieve druppelende lekkage vanaf een leiding/mantel die uit de vloer komt en water aan een balk naast de afvoerleiding. Tevens zien we dat de bovenzijde van het plafond zeer onderhevig is aan waterbelasting.

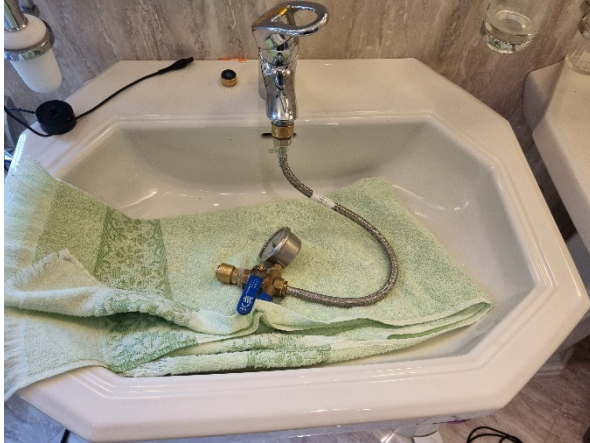
**Foto opname 4**

Aanzicht van de uitgevoerde drukverlies test op de waterleiding. Gedurende het onderzoek is hierbij drukverlies vastgesteld aan zowel de warm- als koudwaterleiding.

Het vochtprobleem wordt veroorzaakt door een leiding technische lekkage. Gedurende het onderzoek constateren we drukdaling in zowel de warm- als koudwaterleiding.

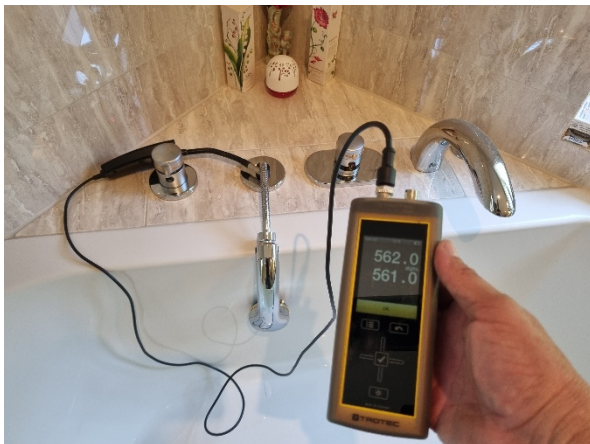
**Foto opname 3.1**

Aansluitend is de waterleiding gecontroleerd met een traceergas meting. Gedurende deze meting is er uittreding van traceergas vastgesteld vanuit de ruimte in de hoek achter het bad.

Bij de belasting met traceergas is er gasuittreding gemeten vanuit de ruimte achter het bad. Doordat er lekkage is vanuit beide leidingen vermoeden we dat er een lekkage aanwezig is vanuit de inbouwkraan die naast het bad in de ombouw is verwerkt.

Als het mogelijk is om het bad uit de ombouw te tillen (om zoveel mogelijk schade aan het tegelwerk te voorkomen) adviseren we om vanuit deze locatie de leidingen en inbouwkraan achter het bad te controleren en te repareren/vervangen.

Wanneer het niet mogelijk is om het bad uit de ombouw te tillen zal het tegelwerk, waarin de inbouwkraan zit verwerkt, destructief geopend moeten worden om de herstelwerkzaamheden uit te voeren.
