## Meetrapportage onderzoek

**Projectadres:** De heer/mevrouw W.G.G. Alink  
Reuekampstraat 12  
6665 GN DRIEL

**Opdrachtnummer:** 89142 Reuekampstraat 12 Driel

**Dossier nummer:** LD261583

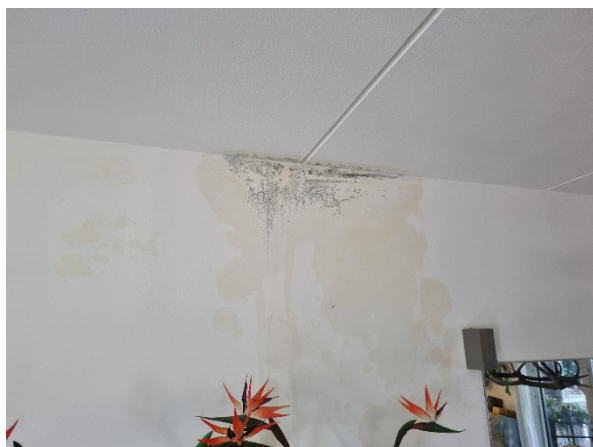
### Foto opname 1

Aanzicht van het schadebeeld. Op locatie is sprake van vochtschade aan wand en plafond in de huiskamer van de woning. Bewoonster verklaart dat deze schades enkele weken geleden zijn ontstaan. Boven het schadebeeld is de badkamer gesitueerd.

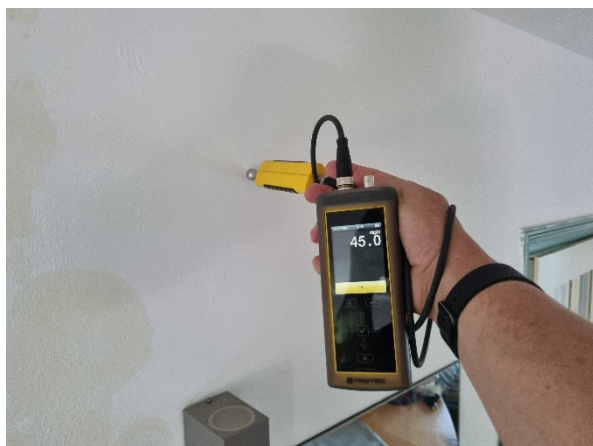
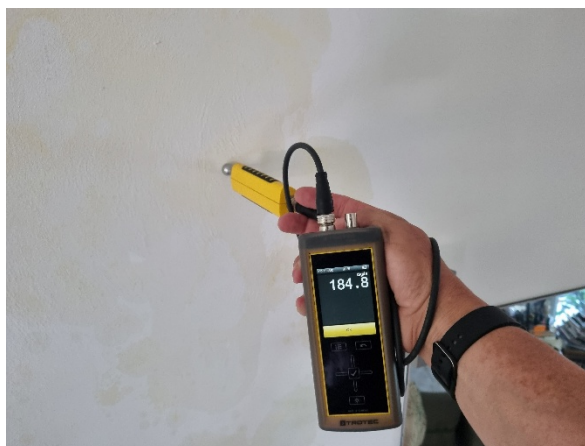
## Foto opname 2

Aanzicht van de uitgevoerde vochtmetingen. Gedurende het onderzoek hebben wij vochtmetingen uitgevoerd binnen en buiten het schadebeeld. Buiten het schadebeeld is een referentie vochtwaarden gemeten van 45.0 digits. Binnen het schadebeeld is sprake van een afwijkende vochtwaarden ten aanzien van de referentiewaarden van 184.8 digits.

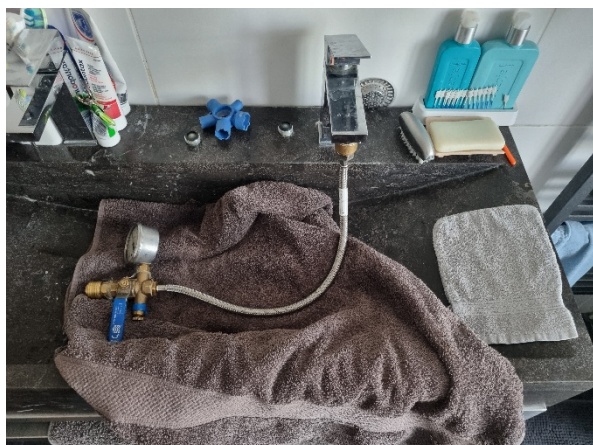
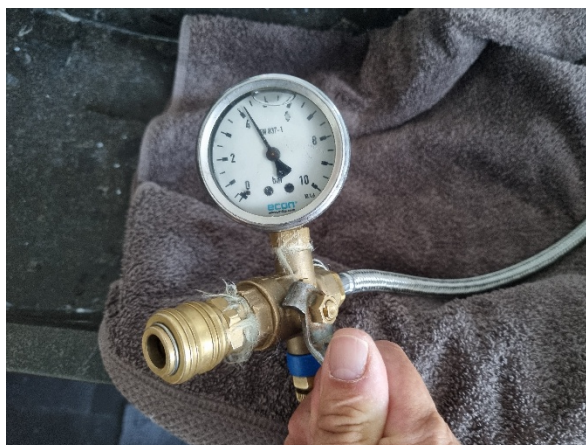
## Foto opname 3

Aanzicht van de uitgevoerde drukverlies test op de waterleiding. Gedurende het onderzoek hebben wij de waterleiding 0 minuten afgeperst op 4 bar. Gedurende het onderzoek is hierbij geen drukverlies vastgesteld aan de warm/koudwaterleiding.

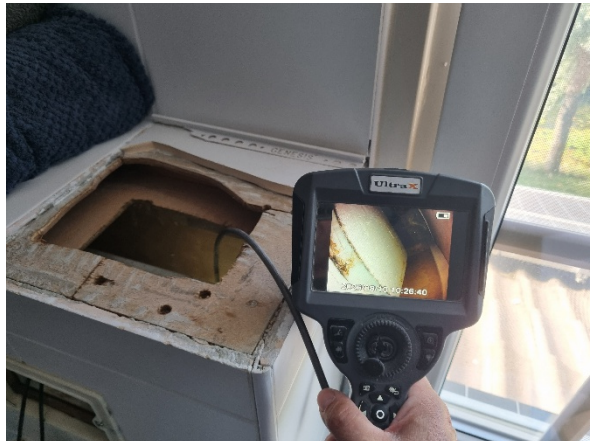
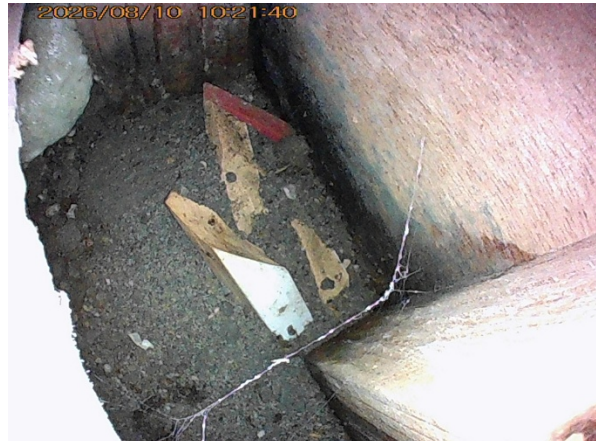
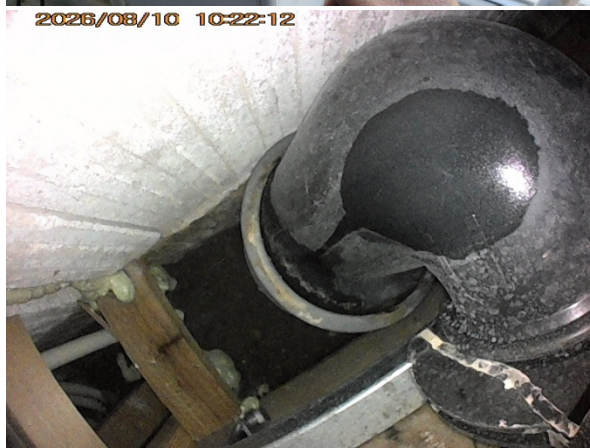
## Foto opname 4

Aanzicht van endoscopische inspectie uitgevoerd achter het inbouwreservoir van het toilet. Bij deze inspectie zien we dat de cementdekvloer achter het toilet zeer nat is.

Tevens constateren we dat er water druppelt aan de buitenzijde op de afvoerleiding.

Onder het bad ziet de vloer er normaal droog uit.

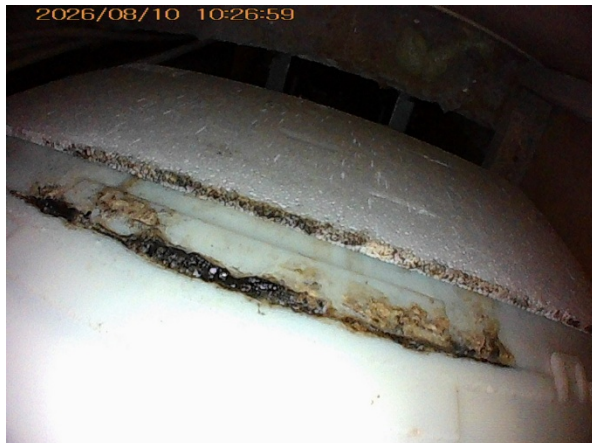
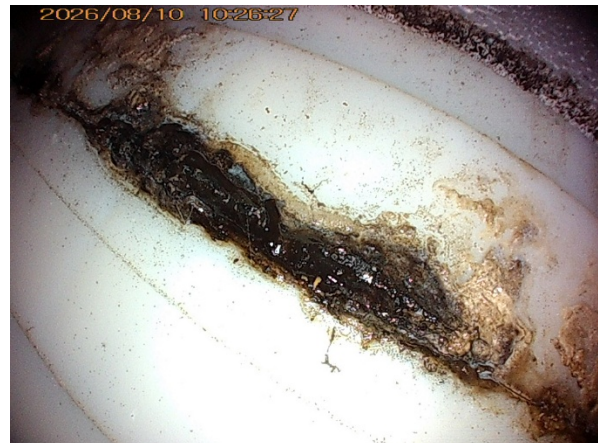
## Foto opname 5

Aan de achterzijde van de spoelbak zien we vochtschade op een verbinding van de bakonderdelen.

Het vochtprobleem wordt veroorzaakt door een foutieve werking van de afsluitvlotter in de spoelbak van het toilet. Dit kan zijn door vervuiling of slijtage. Hierdoor komt het waterniveau te hoog te staan en treed door een verbinding in de bak naar buiten.

Na het onderzoek hebben we als tijdelijke oplossing de vlotter wat lager afgesteld.

Door een erkent installateur de vlotter te laten controleren op zijn werking en waar nodig te repareren of te vervangen.

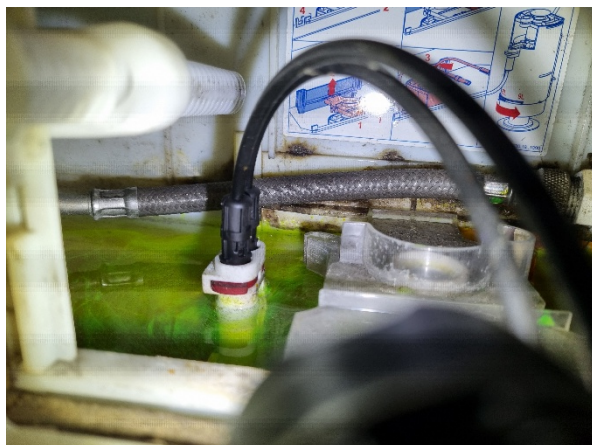
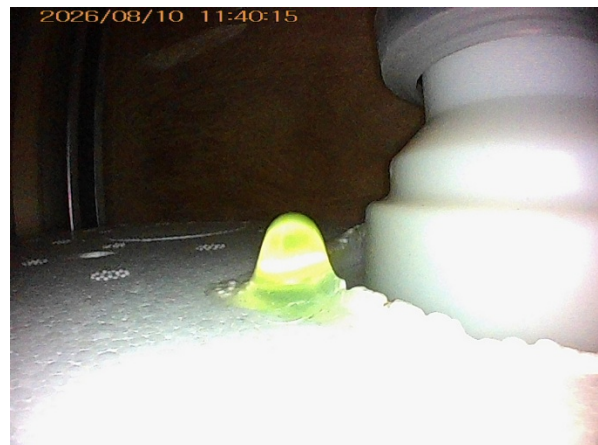
## Foto opname 6

We zien het waterniveau in de stortbak op een zeer hoog niveau staan.

Wanneer we kleurstof aan het water voegen zien we even later de kleurstof zichtbaar in de druppelende lekkage vanaf de onderzijde van de stortbak. Ongeveer elke 5 seconde valt er een druppel.

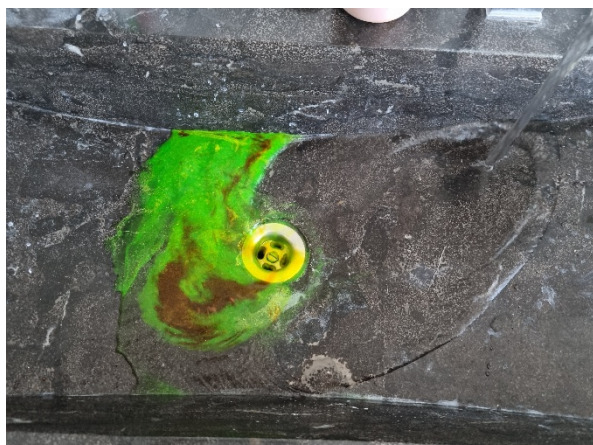
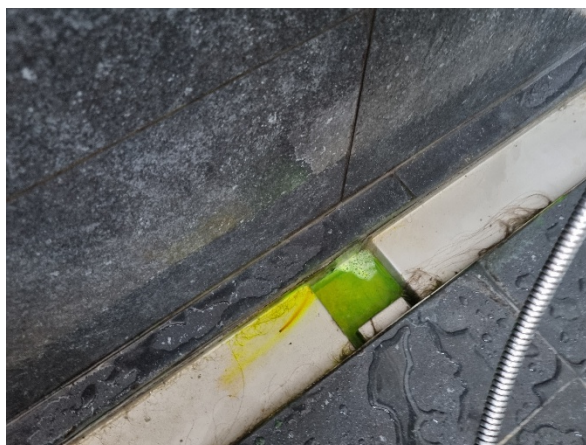
## Foto opname 7

Gedurende het onderzoek hebben wij de afvoeren van de badkamer gespoeld met een geel/groene kleurstof. Tijdens het spoelen is de gedoseerde kleurstof niet zichtbaar geworden binnen het schadebeeld.

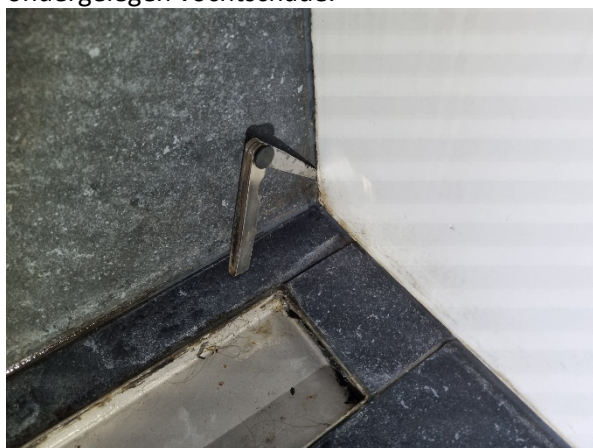
## Foto opname 8

Gedurende een visueel onderzoek in de douchecel hebben we een kleine opening geconstateerd aan het kitwerk. Ondanks dat deze opening gerepareerd dient te worden is dit niet de oorzaak van de ondergelegen vochtschade.
