Khuyến cáo khách hàng

Hiện tượng quá nhiệt nồi ly hợp

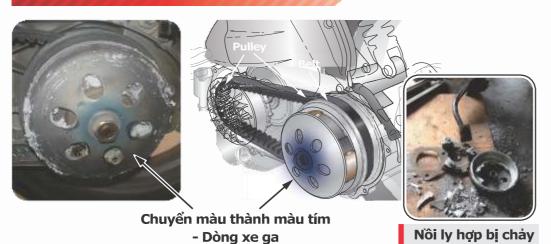
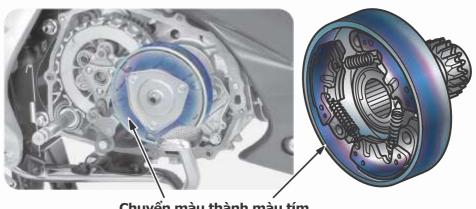
Chuyển màu thành màu tím - Dòng xe số

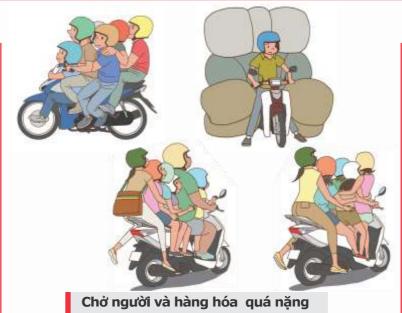
Với xe số, sử dụng số không phù hợp trong khi xe đang leo dốc

Với xe số, sử dụng số không đúng lúc bắt đầu chuyển bánh
