FICHA TECNICA CAPANAPARO

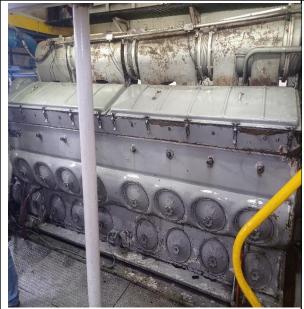
MOTOR PROPULSOR DE ESTRIBOR

MARCA: ELECTRO MOTIVE DIVISION	RPM 900
MODELO: L16 645 E5	BHP 2875
SERIAL 74E1 1167	
Se cambiaron los 2 power pack máquina de estribor y en la máquina de estribor se desmontaron 3.	20/04/2020
Reparación de máquinas Principal babor y estribor	20/04/2020
Continuación en montaje power pack en máquina principal de babor. (Los power pack cambiados de la máquina de babor 1,6,7,12. Y los de la máquina de estribor 7 y15)	21/04/2020
Calibración de las Máquinas principales, mañana se programa con el Sr. Ayala chequeo de las mismas con el Técnico Deyvis.	03/05/2020
INSPECCION Y LEVANTAMIENTO DE INFORMACION DE TODOS LOS EQUIPOS (COMPRESORES, GENERADORES, MOTORES DE PROPULSION) (VENEQUIP)	19/05/2021
DESACOPLA DE LA BOMBA DE AGUA EN EL MOTOR PROPULSOR DE ESTRIBOR, TRABAJO REALIZADO POR PERSONAL DE VENEQUIP.	03/05/2022
LIMPIEZA DE ENFRIADOR DE ACEITE DE LA MAQUINA PRINCIPAL DE ESTRIBOR	05/05/2022
CALIBRACION DE LAS CREMAYERAS Y PUENTES DE VALVULAS DE LAS MAQUINAS PRINCIPALES	05/05/2022

FABRICACION DE EMPACADURA DE LAS TAPAS	06/05/2022
DE LOS ENFRIADORES DE ACEITE DE LAS	
MAQUINAS PRINCIPALES	
FINALIZA TRABAJO DE LIMPIEZA Y ARMADO DEL	07/05/2022
ENFRIADOR DE ACEITE DE LA MAQUINA DE	
ESTRIBOR QUEDANDO OPERATIVO.	
SE REEMPLAZO LA BOMBA DE COMBUSTIBLE DE	07/05/2022
LA MAQUINA PRINCIPAL DE ESTRIBOR LA CUAL	
TENIA EL EJE CENTRAL PARTIDO.	
Se desmontaron los 2 arranques del motor	27/06/2022
propulsor del lado de estribor y se llevaron	
hasta el costo para ser llevados a reparar.

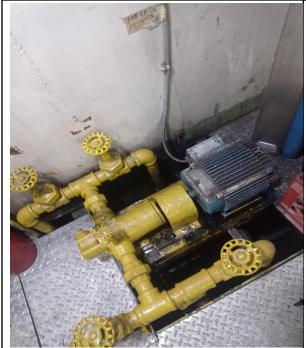
BOMBA DE TRASIEGO DE COMBUSTIBLE/ ACEITE DEL LADO DE ESTRIBOR

MARCA: UNICLOSED MOTOR	V 460
MODELO:	PH 3
SERIAL: 905-01-563	HZ 60
RPM 1140

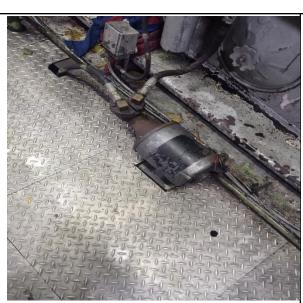
BOMBA DE TRASIEGO DE COMBUSTIBLE / ACEITE BABOR

NO TIENE PLACA DE DATOS

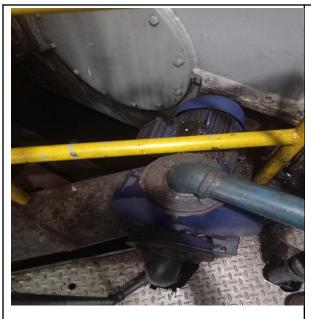
BOMBA DE PRELUBRICACION DEL LADO DE LOS TUBOS DEL LADO DE BABOR

MARCA: PALM ELECTRIC	PH 3
MODELO: LM24267	HP 3/4
SERIAL:	V 208 230 460

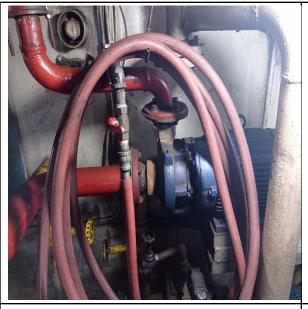
BOMBA DE ENFRIAMIENTO DE LA CAJA DE BABOR

MARCA: WEG	
MODELO: W22 PLUS	V 220 380 440
SERIAL: 1015874180	HZ 60

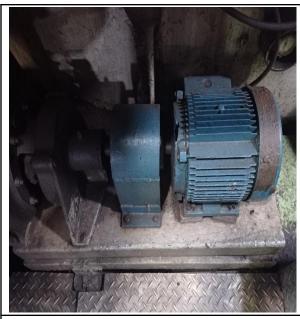
BOMBA DE ACHIQUE DE LOS EJES DE COLA

NO TIENE PLACA

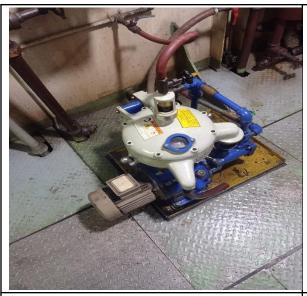
PURIFICADORA DE COMBUSTIBLE

MARCA: MAB RPM 1800

MODELO: MAB 103B-24	HZ 60
SERIAL: 4213002

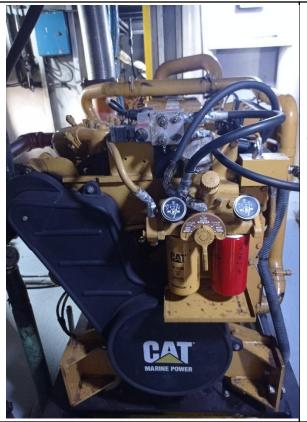
GENERADOR ELECTRICO #2 (ESTRIBOR)

MARCA: CATERPILLAR	RPM 1800
MODELO: C9DI	
SERIAL: C9J00853	
Las fallas de los Generadores del M/E Capanaparo y Caura fueron corregidas y puesto en marcha	23/03/2020
Cambio del inyector número 5 del generador de estribor	07/08/2020
CHEQUEO DE MOTOR GENERADOR #1 Y #2	25/02/2021
REVISION, REPARACION DE LOS GENERADORES #1 Y #2 QUE PRESENTARON ALTO NIVEL DE ACEITE POR MOTIVO DE CONTAMINACION DE COMBUSTIBLE.	09/03/2021
INSPECCION Y LEVANTAMIENTO DE INFORMACION DE TODOS LOS EQUIPOS (COMPRESORES, GENERADORES, MOTORES DE PROPULSION) (VENEQUIP)	19/05/2021
CORREGUIR FUGA DE ACEITE DEL MOTOR GENERADOR #2	27/12/2021

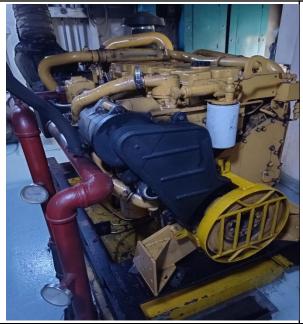
GENERADOR ELECTRICO #1 (BABOR)

MARCA: CATERPILLAR	RPM 1800
MODELO: C9	
SERIAL: C9Z00723	
Las fallas de los Generadores del M/E Capanaparo y Caura fueron corregidas y puesto en marcha	
Cambio de sellos a los inyectores del generador de babor. El mismo ha presentado 3 veces contaminación de aceite con combustible	07/08/2020
CHEQUEO DE MOTOR GENERADOR #1 Y #2	25/02/2021
REVISION, REPARACION DE LOS GENERADORES #1 Y #2 QUE PRESENTARON ALTO NIVEL DE ACEITE POR MOTIVO DE CONTAMINACION DE COMBUSTIBLE.	09/03/2021
INSPECCION Y LEVANTAMIENTO DE INFORMACION DE TODOS LOS EQUIPOS (COMPRESORES, GENERADORES, MOTORES DE PROPULSION) (VENEQUIP)	19/05/2021
ACOPLE DEL GENERADOR CATERPILLAR C9 DE BABOR, TRABAJO REALIZADO POR VENEQUIP	02/05/2022
GENERADOR PRESENTA FALLAS DE OXCILACION DE VOLTAJE	05/02/2022
FUE SOLVENTADO PROBLEMA DE LA FALLA DE OXCILACION DE VOLTAJE QUEDANDO OPERATIVO Y EN SERVICIO	06/05/2022

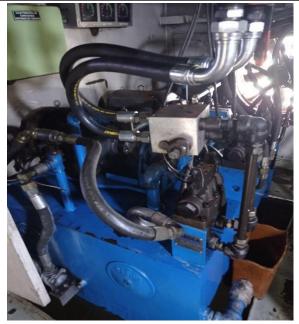
BOMBA DE TIMONES, DE FRANQUEO Y GOBIERNO.

MARCA: GRIPPROOF	RPM 1765
MODELO:	PH 3
SERIAL: 1892439	HZ 60
	V 230 / 460
Timones: principal está descalibrado se requiere al Ing Charlo que revise y ajuste. Timon de babor: se le dañaron los sellos y están navegando 10° a babor y 10° a estribor, profusa pérdida de aceite.	16/04/2020
se reemplazó manguera dañada a timones de gobierno	13/06/2022

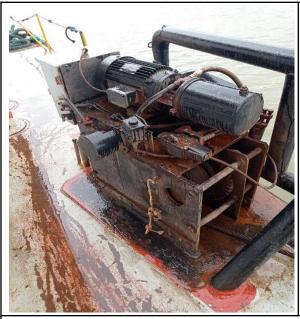
REEMPLAZO DE MANGUERA DE PRESION DE	08/10/2021
ACEITE DEL WINCHE DEL LADO DE BABOR	
REVISION DE WINCHE DE BABOR	22/03/2022
REPARACION DE CONTACTO ELECTRONICO DEL	22/04/2022
WINCHE DE BABOR

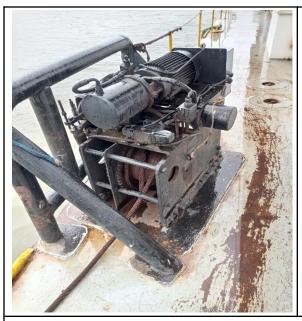
WINCHE DE ESTRIBOR

Problema con el winche de estribor	03/05/2020
Se desmonta winche de atrincaje del lado de estribor	24/01/2022
Se instala manguera de aceite en los winches de estribor de proa	27/01/2022
Se realiza corte de la base del winche de estribor	07/05/2022
Se coloca e instala winche nuevo y se monta control	07/05/2022
Se retiraron los puerto rectificadores del winche de estribor	10/05/2022
Puesta en servicio de winche de estribor en la que se cambiaron componentes eléctricos del winche de estribor del M/E Caura hacia esta embarcación.	13/05/2022

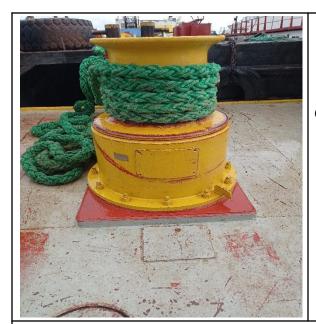
CABRESTANTE DE PROA

Montaje de manguera a cabrestante	14/06/2022
-----------------------------------	------------

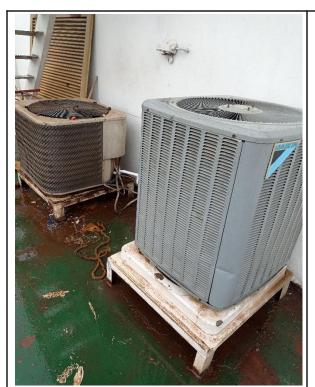
UNIDAD DE AIRE CENTRAL

11/06 se corta base, y modifica base a montar.
