# Отчет контроля качества сварочного шва WELD-20260604-Y53KMM

Дата: 04.06.2026 18:46

Тип анализа: Изображение

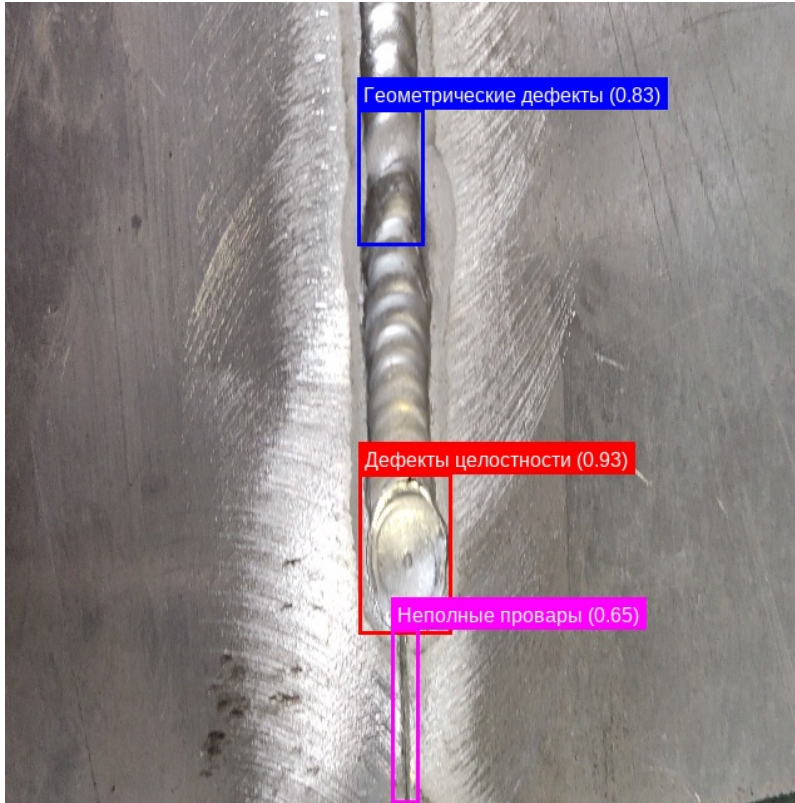
Всего дефектов: 3

Качество шва: Шов бракованный и не подлежит исправлению

Дефекты целостности: 1 шт. (ср. уверенность: 93.1%)

Геометрические дефекты: 1 шт. (ср. уверенность: 83.4%)

Неполные провары: 1 шт. (ср. уверенность: 65.3%)

1. Дефекты целостности | уверенность: 93.1% | позиция: (319.0, 440.0) | размер: 74.0x128.0px
2. Геометрические дефекты | уверенность: 83.4% | позиция: (307.0, 139.0) | размер: 53.0x109.0px
3. Неполные провары | уверенность: 65.3% | позиция: (319.0, 569.0) | размер: 22.0x139.0px
