# Отчет контроля качества сварного шва WELD-20260516-FV9IP8

Дата: 16.05.2026 15:37  
Тип анализа: Видео  
Оператор: Сидоров Алексей Семёнович

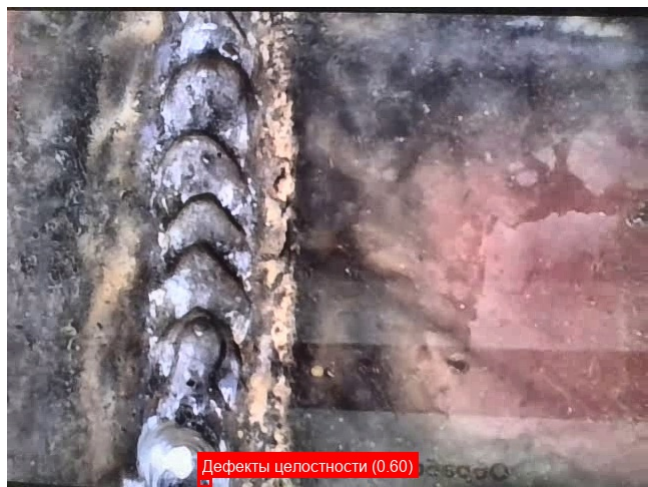
### Кадр 1: дефектов - 0

- 1. Дефекты целостности | уверенность: 59.5% | позиция: (197.0, 474.0) | размер: 14.0x10.0px (кадр 1)
- 2. Дефекты целостности | уверенность: 54.3% | позиция: (225.0, 37.0) | размер: 28.0x24.0px (кадр 2)
- 3. Дефекты целостности | уверенность: 61.1% | позиция: (217.0, 351.0) | размер: 66.0x109.0px (кадр 3)
