# Отчет контроля качества сварного шва WELD-20260516-WCL0EA

Дата: 16.05.2026 16:52  
Тип анализа: Изображение  
Оператор: Иванов Алексей Петрович

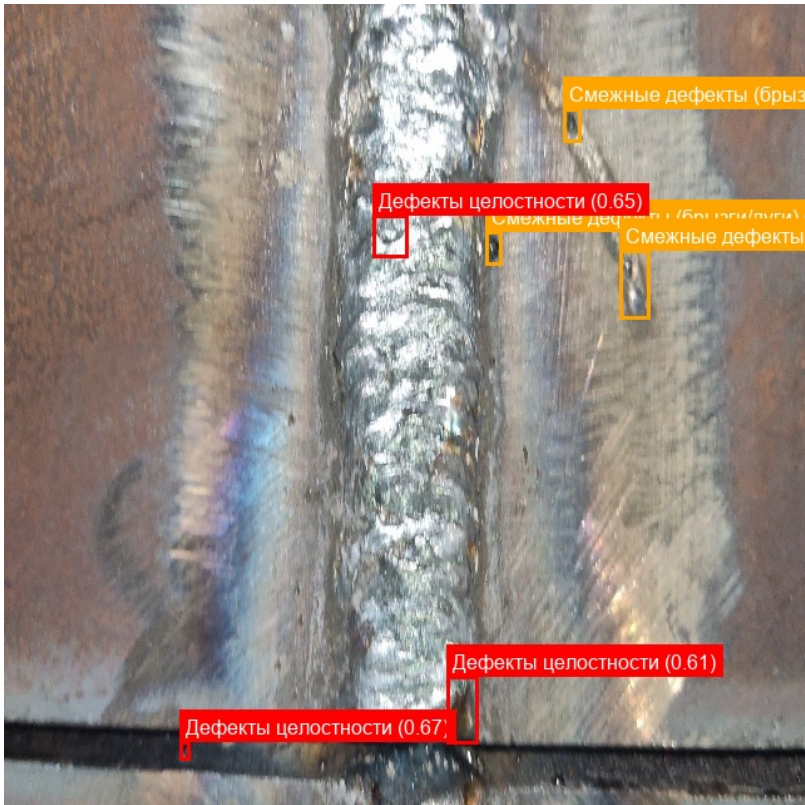
Всего дефектов: 6  
Качество шва: Шов бракованный и не подлежит исправлению

- Смежные дефекты (брызги/дугог): 3 шт. (ср. уверенность: 74.7%)
- Дефекты целостности: 2 шт. (ср. уверенность: 63.7%)
- Геометрические дефекты: 1 шт. (ср. уверенность: 64.8%)

- Смежные дефекты (брызги/дугог) | уверенность: 80.6% | позиция: (390.0, 194.0) | размер: 13.0x27.0px
- Смежные дефекты (брызги/дугог) | уверенность: 76.4% | позиция: (453.0, 96.0) | размер: 14.0x27.0px
- Смежные дефекты (брызги/дугог) | уверенность: 67.0% | позиция: (503.0, 223.0) | размер: 24.0x55.0px
- Дефекты целостности | уверенность: 66.5% | позиция: (144.0, 595.0) | размер: 8.0x15.0px
- Геометрические дефекты | уверенность: 64.8% | позиция: (308.0, 185.0) | размер: 28.0x34.0px
- Дефекты целостности | уверенность: 60.9% | позиция: (365.0, 563.0) | размер: 25.0x54.0px
