# Отчет контроля качества сварного шва WELD-20260516-HLTWXA

Дата: 16.05.2026 18:08  
Тип анализа: Изображение  
Оператор: Иванов Алексей Петрович

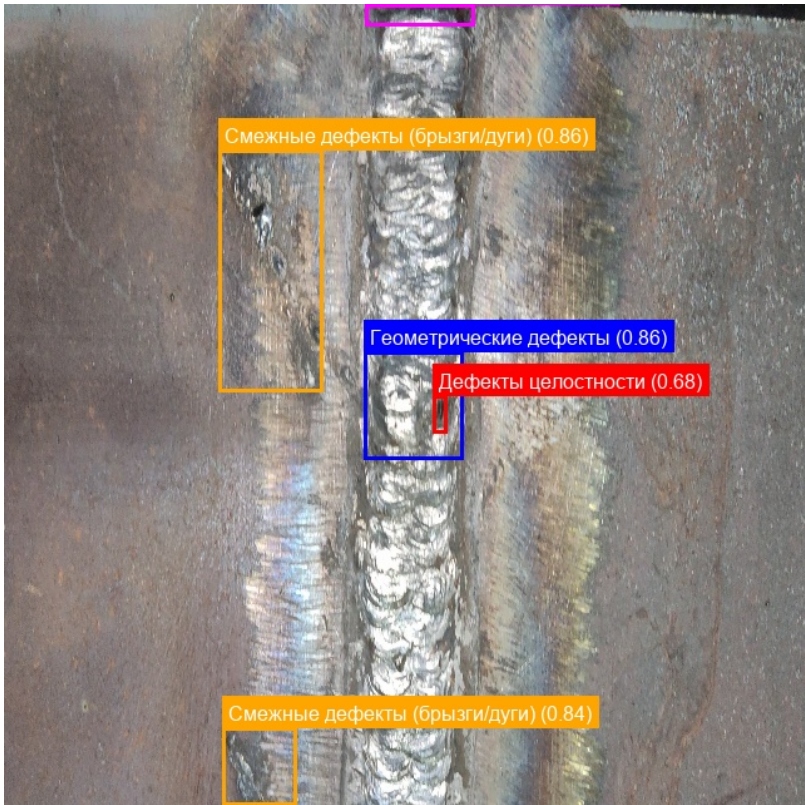
Всего дефектов: 5  
Качество шва: Шов бракованный и не подлежит исправлению

- Смежные дефекты (брызги/дуги): 3 шт. (ср. уверенность: 88.5%)
- Геометрические дефекты: 1 шт. (ср. уверенность: 85.7%)
- Дефекты целостности: 1 шт. (ср. уверенность: 67.6%)

- Смежные дефекты (брызги/дуги) | уверенность: 86.4% | позиция: (212.0, 212.0) | размер: 83.0x193.0px
- Геометрические дефекты | уверенность: 85.7% | позиция: (326.0, 320.0) | размер: 79.0x86.0px
- Смежные дефекты (брызги/дуги) | уверенность: 84.2% | позиция: (203.0, 608.0) | размер: 59.0x62.0px
- Дефекты целостности | уверенность: 67.6% | позиция: (347.0, 327.0) | размер: 11.0x30.0px
- Смежные дефекты (брызги/дуги) | уверенность: 95.0% | позиция: (100.0, 100.0) | размер: 50.0x50.0px
