# Отчет контроля качества сварного шва WELD-20260516-XELYAK

Дата: 16.05.2026 18:38  
Тип анализа: Изображение  
Оператор: Иванов Алексей Петрович

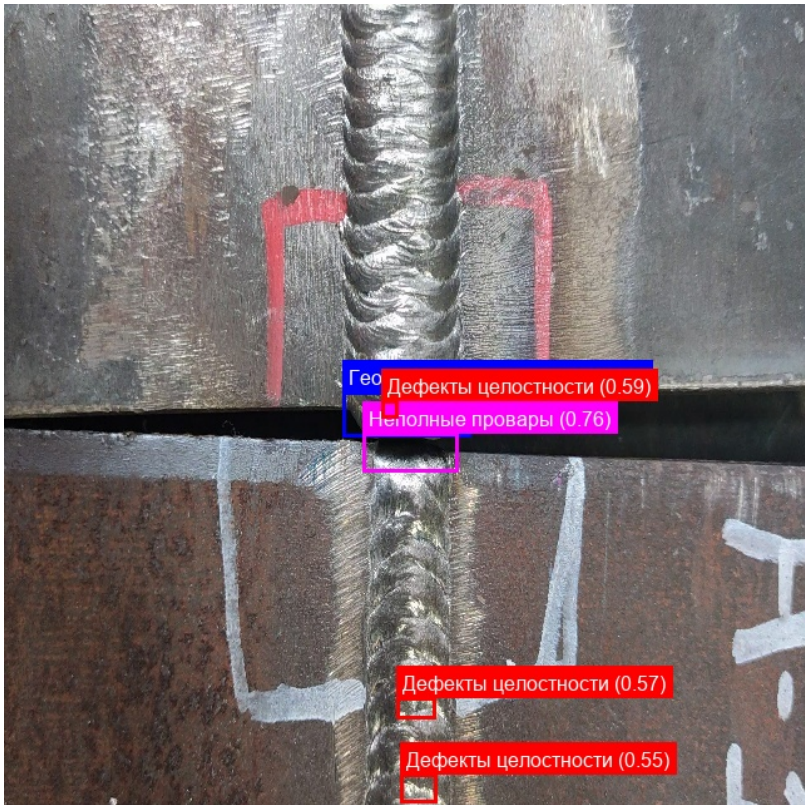
Всего дефектов: 2  
Качество шва: Шов бракованный и не подлежит исправлению

- Неполные провары: 1 шт. (ср. уверенность: 75.6%)
- Геометрические дефекты: 1 шт. (ср. уверенность: 95.0%)

- Неполные провары | уверенность: 75.6% | позиция: (324.0, 357.0) | размер: 76.0x31.0px
- Геометрические дефекты | уверенность: 95.0% | позиция: (325.0, 180.0) | размер: 37.0x23.0px
