# Отчет контроля качества сварного шва WELD-20260517-49UILN

Дата: 17.05.2026 18:13  
Тип анализа: Изображение  
Оператор: Иванов Алексей Петрович

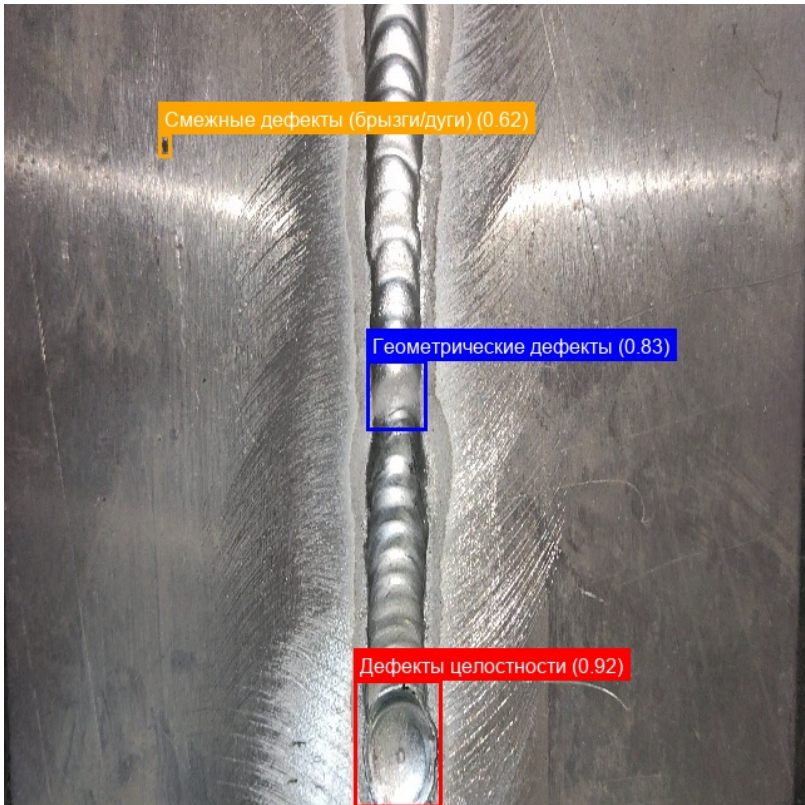
Всего дефектов: 2  
Качество шва: Шов бракованный и не подлежит исправлению

- Дефекты целостности: 1 шт. (ср. уверенность: 92.3%)
- Геометрические дефекты: 1 шт. (ср. уверенность: 83.0%)

- 1. Дефекты целостности | уверенность: 92.3% | позиция: (314.0, 590.0) | размер: 70.0x102.0px
- 2. Геометрические дефекты | уверенность: 83.0% | позиция: (313.0, 312.0) | размер: 48.0x56.0px
