# Отчет контроля качества сварного шва WELD-20260517-49UILN

Дата: 17.05.2026 18:16  
Тип анализа: Изображение  
Оператор: Иванов Алексей Петрович

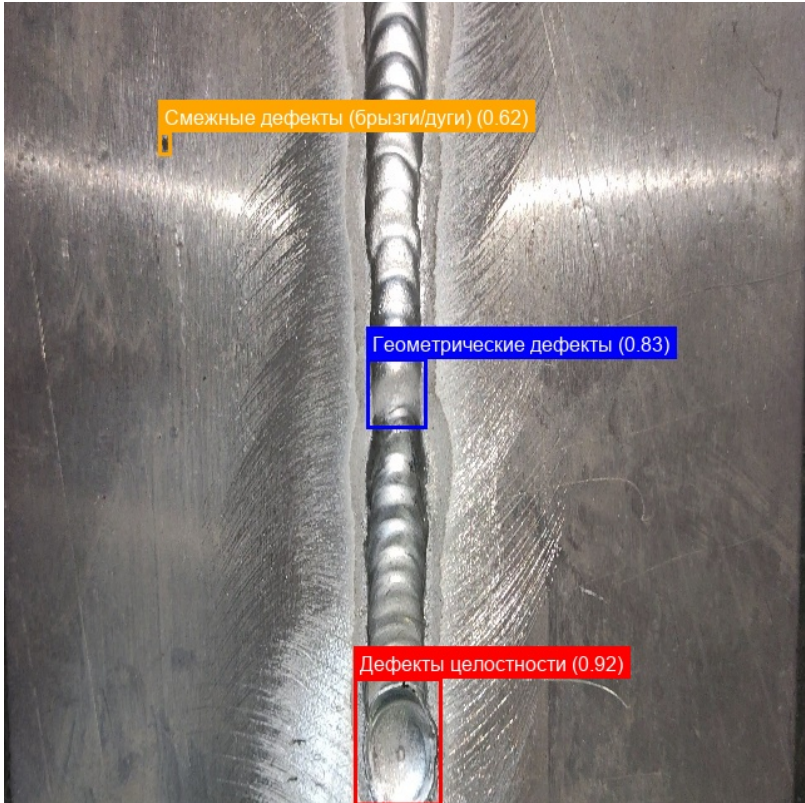
Всего дефектов: 2  
Качество шва: Шов бракованный и не подлежит исправлению

- Дефекты целостности: 1 шт. (ср. уверенность: 92.3%)
- Геометрические дефекты: 1 шт. (ср. уверенность: 83.0%)

- Дефекты целостности | уверенность: 92.3% | позиция: (314.0, 590.0) | размер: 70.0x102.0px
- Геометрические дефекты | уверенность: 83.0% | позиция: (313.0, 312.0) | размер: 48.0x56.0px
