# Отчет контроля качества сварного шва WELD-20260517-49UILN

Дата: 17.05.2026 18:18

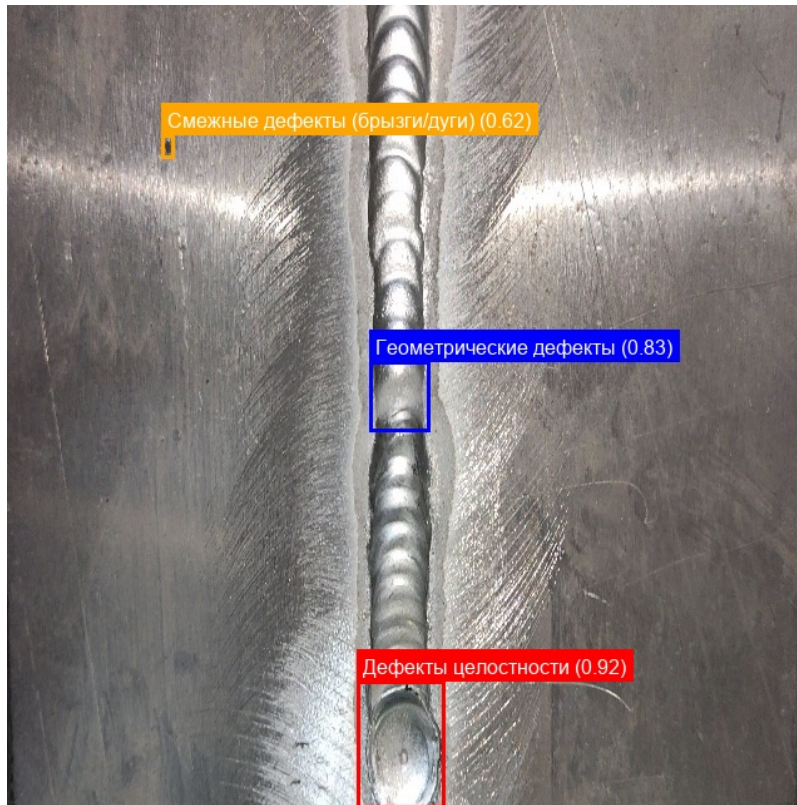
Всего дефектов: 2

Качество шва: Шов бракованный и не подлежит исправлению

Дефекты целостности: 1 шт. (ср. уверенность: 92.3%)

Геометрические дефекты: 1 шт. (ср. уверенность: 83.0%)

1. Дефекты целостности | уверенность: 92.3% | позиция: (314.0, 590.0) | размер: 70.0x102.0px
2. Геометрические дефекты | уверенность: 83.0% | позиция: (313.0, 312.0) | размер: 48.0x56.0px
