## Sjónarhóll AtNorth

### M12 Tafla BC2

*Teikninganúmer ICE0212-TEN-ZZ-00-SC-E-61101 - útgáfa C8 (17.01.2025)*

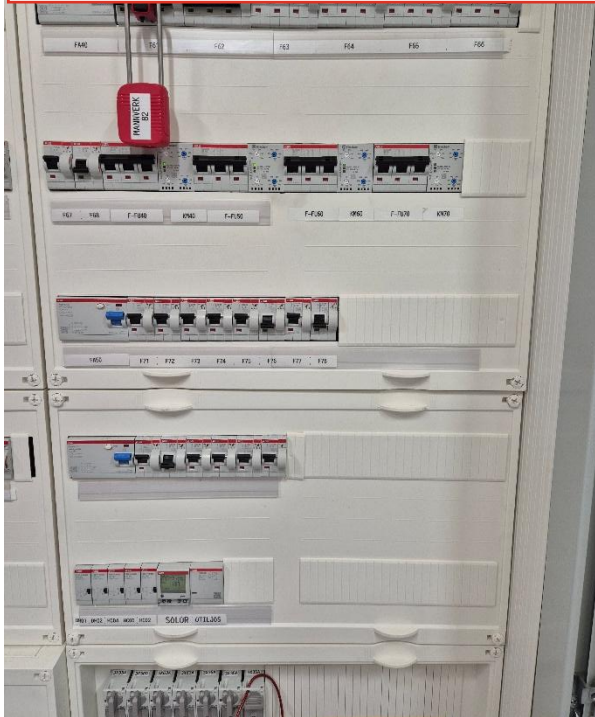
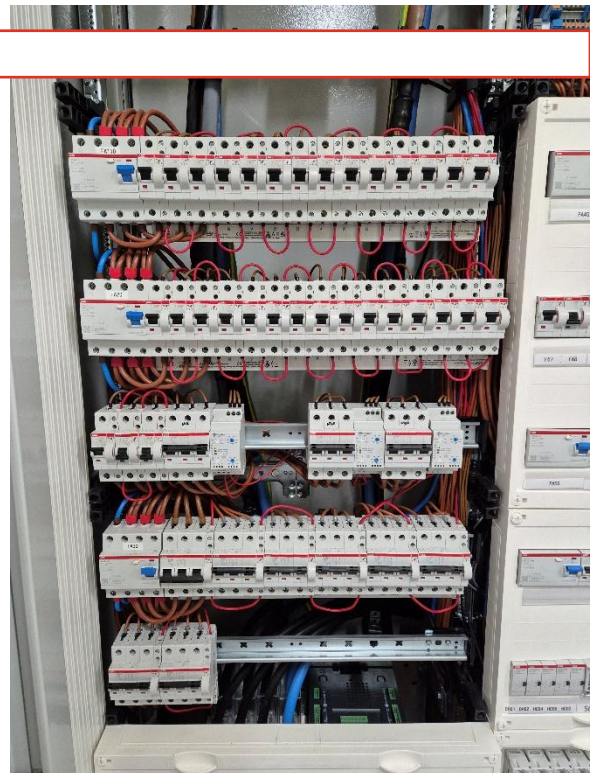
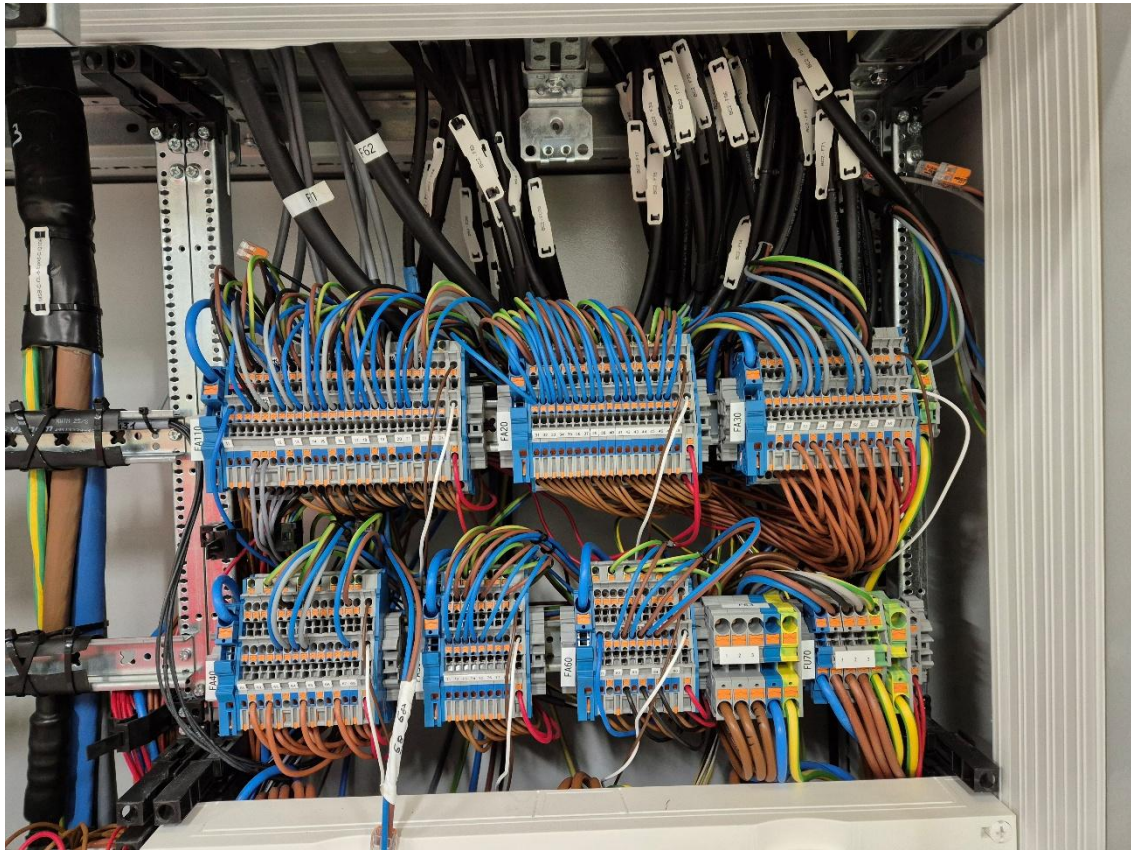
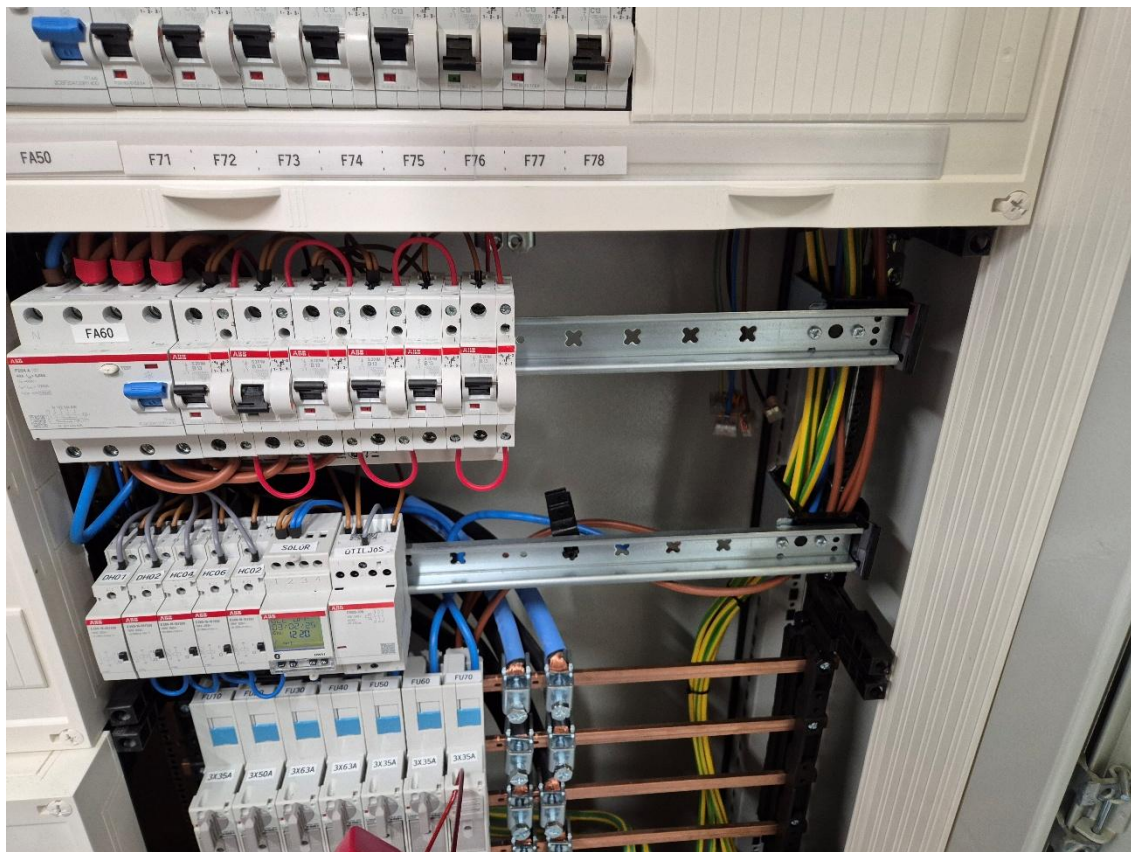
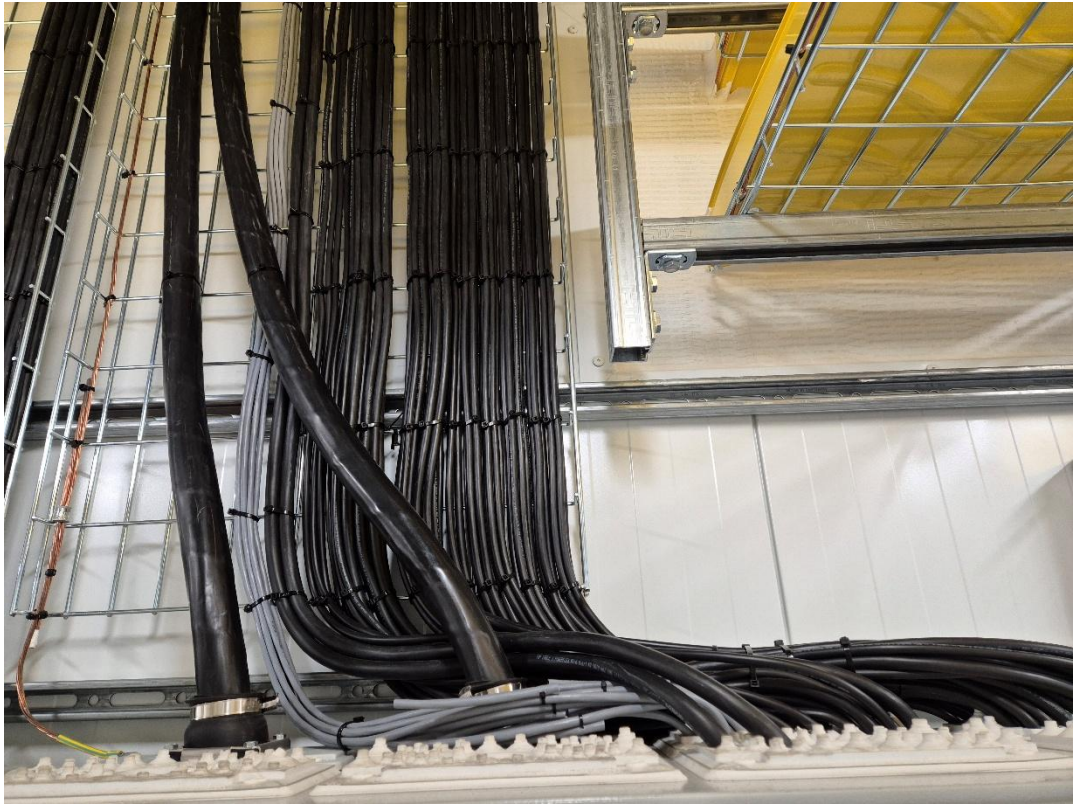
1. Uppfæra töfluteikningu
2. Vantar merkingar á búnað (merkingar eru eingöngu á hlífum)
3. Strengmerki ekki á öllum strengjum
4. Óþéttir flangsar (kítta með strengjum)

5. Víring fyrir 63A er 10q (á að vera 16q)
6. Vantar enda á safnskinnur
7. Raðtengi F63 á 2 stöðum
8. Vantar (PE) samtengi á stoðir
9. Ótengdir strengir
10. Sjálfvör F-Fu framan við spennuvaka ekki á teikningu

11. Spennuvaki ekki víraður samkvæmt teikningu (teikning sýnir aftan við lekaliða en er víraður framan við lekaliða)
12. Vantar merkingar á hlíf og búnað fyrir FA60 og F81 til og með F86

13. Vantar heiti á spennuvaka á teikningu (KM10 -KM70)
14. Spennuvaki KM70 ekki á teikningu
15. Merkja hlíf yfir PE skinum
16. Skápur jarðtengdur frá 2 stöðum (skoða)

17. Jarðbinding á din skinum (vantar betri tengingu)
18. Notað/ónotað ósamræmi á teikningu gr.F44, 51, 53, 54, 56, 57, 61, 62, 63, 64, 68
19. Festa betur stofnstreng yfir töflu

20. Skilrofi S1 er 200A en 160A á teikningu
21. Merkingar eru að hluta til á íslensku og hluta til á ensku
22. Bræðivör merkt 40A á teikningu eru 35A (ekki sannreynt á rofum, ekki hægt að slá út)

23. Spólurofar DH01 eru sýndir sem 2 rofar á teikningu en er einn rofi
24. Vantar herslumerki á boltahausa (strik)
25. Hersla ekki prófuð, tafla í rekstri

26. Vantar hlíf fyrir ofan skinnukerfi
27. Bæði greinaskrá og einlínumynd (ef bæði, þá þurfa bæði að vera uppfært miðað við nýjustu útgáfu)
