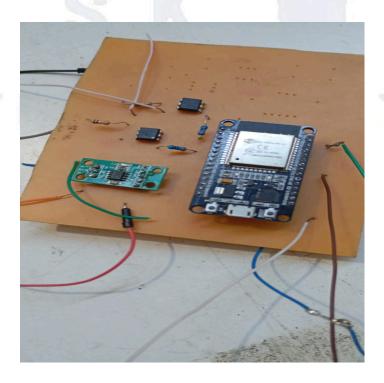
en donde vimos que estaban flojos tres cables conectados a la MPU6050 soldados en los agujeros de la placa, así que soldamos estos

cables para luego testear el correcto funcionamiento del MPU6050

- Luego de soldar los cables a la PCB, conectamos la ESP32 a la computadora para que ejecute el código que hace muestre los datos

de movimiento del MPU6050.

- Al conectar todo testeamos moviendo la MPU6050 para los dos ejes, mostrando en la pantalla el movimiento que hacíamos con el MPU6050.
