C.C Marzo

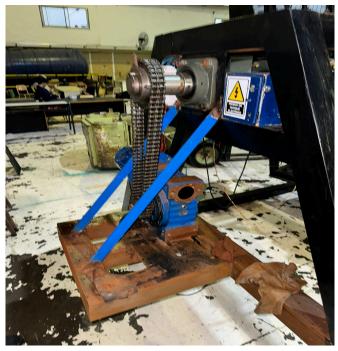
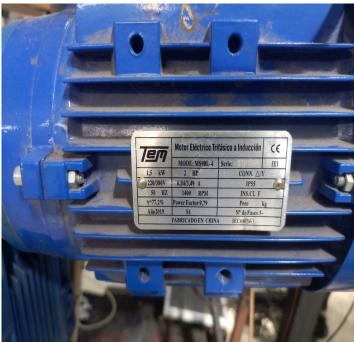
Los instrumentos que se usaban para la simulación luego de ser testeadas se determino que ya no funcionaban y se empezó la búsqueda de un reemplazo de esos instrumentos. Se buscaron mas fallas generales del proyecto, notamos mucho oxido en la estructura del simulador provocado por goteras ubicadas justo encima de la ubicación del simulador.
