内蒙古自治区赤峰宝马矿业有限责任公司 "12·3"特别重大瓦斯爆炸事故调查报告

调查认定,内蒙古自治区赤峰宝马煤矿"12·3"特别重大 瓦斯爆炸事故是一起生产安全责任事故。

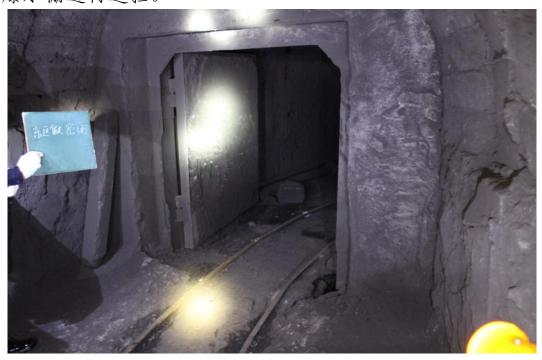
图 3 井下通往越界违法生产区域的假密闭

自 2008 年 3 月开始, 宝马煤矿从井田东部边界越界进入中 国国电内蒙古平庄煤业(集团)有限责任公司元宝山露天煤矿 (以下简称元宝山露天煤矿)井田内,违法盗采煤炭资源。进 入越界违法生产区域的电缆、管线均隐蔽铺设在有盖板的电缆 沟内,盖板表面撒上浮煤伪装。巷道内建有一道经过伪装的假 密闭(见图3),假密闭外铺设3米长可快速拆卸的轨道,并备 有用于封堵巷道的物料和木栅栏。在政府有关部门检查时,该

矿可在 20 分钟内拆除轨道、关闭假密闭并在假密闭外设置好木栅栏,而检查人员从入井到假密闭约需 40 分钟。在进入假密闭前的东区进、回风大巷内建有通向越界违法生产区域的进风暗道口和回风立眼口,担负越界违法生产区域的通风任务,并用隔爆水棚进行遮挡。

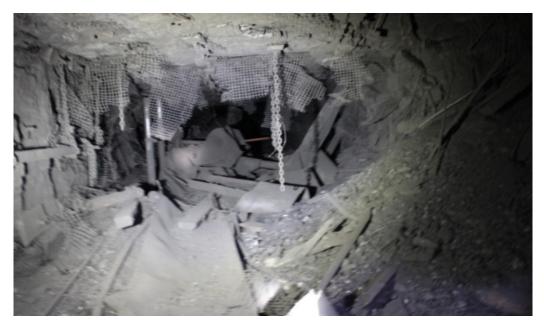
图 10 6040 巷采工作面口处转载平台被完全摧毁

6040 巷采工作面口处转载平台和单体液压支柱全部被摧垮, 向进风侧位移(见图 10)。

6040 巷采工作面口处的木支柱向 6040 巷采工作面内倾倒, 风筒被摧毁,巷口两帮和顶煤垮落,破坏严重。6040 巷采工作 面里面的巷道和风筒完好。

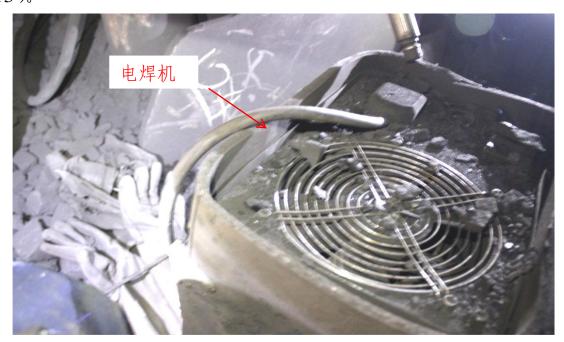
图 12 6040 综放工作面第 12 支架处的电焊机

6040 综放工作面第 12[#]综放支架处 1 台电焊机开关处于送电状态(见图 12), 焊枪上夹着的焊条有使用、熔融痕迹(见图 13)。

- 1. 火源。6040 综放工作面电焊作业产生的火花引起瓦斯燃烧,燃烧的火焰传导至 6040 工作面进风顺槽引起瓦斯爆炸。主要依据如下:
- (1) 瓦斯燃烧火源是电焊火花。在 6040 综放工作面作业的刘子军、闫才等人证实,事故发生时电焊工正在使用电焊机对综放支架进行维修作业,并看到火球从电焊作业处的第 12[#]

综放支架向 6040 工作面进风顺槽端头窜过来。现场勘查发现第 12[#]综放支架处电焊机焊枪上夹着的焊条有使用、熔融痕迹。
