Testrapport

In november 2017 kreeg een groep ict-studenten van de Hogeschool Arnhem en Nijmegen de opdracht om een speurtochtsysteem voor Burgers' Zoo als technisch concept uit te werken. Dit speurtochtsysteem is bedoeld voor kinderen die de dierentuin bezoeken. Het concept is dat kinderen als échte ranger door het park gaan op zoek naar pootafdrukken. Wanneer een kind een pootafdruk heeft gevonden kan deze een rangerpasje tegen de pootafdruk aanhouden om een weetje over dat dier te horen.

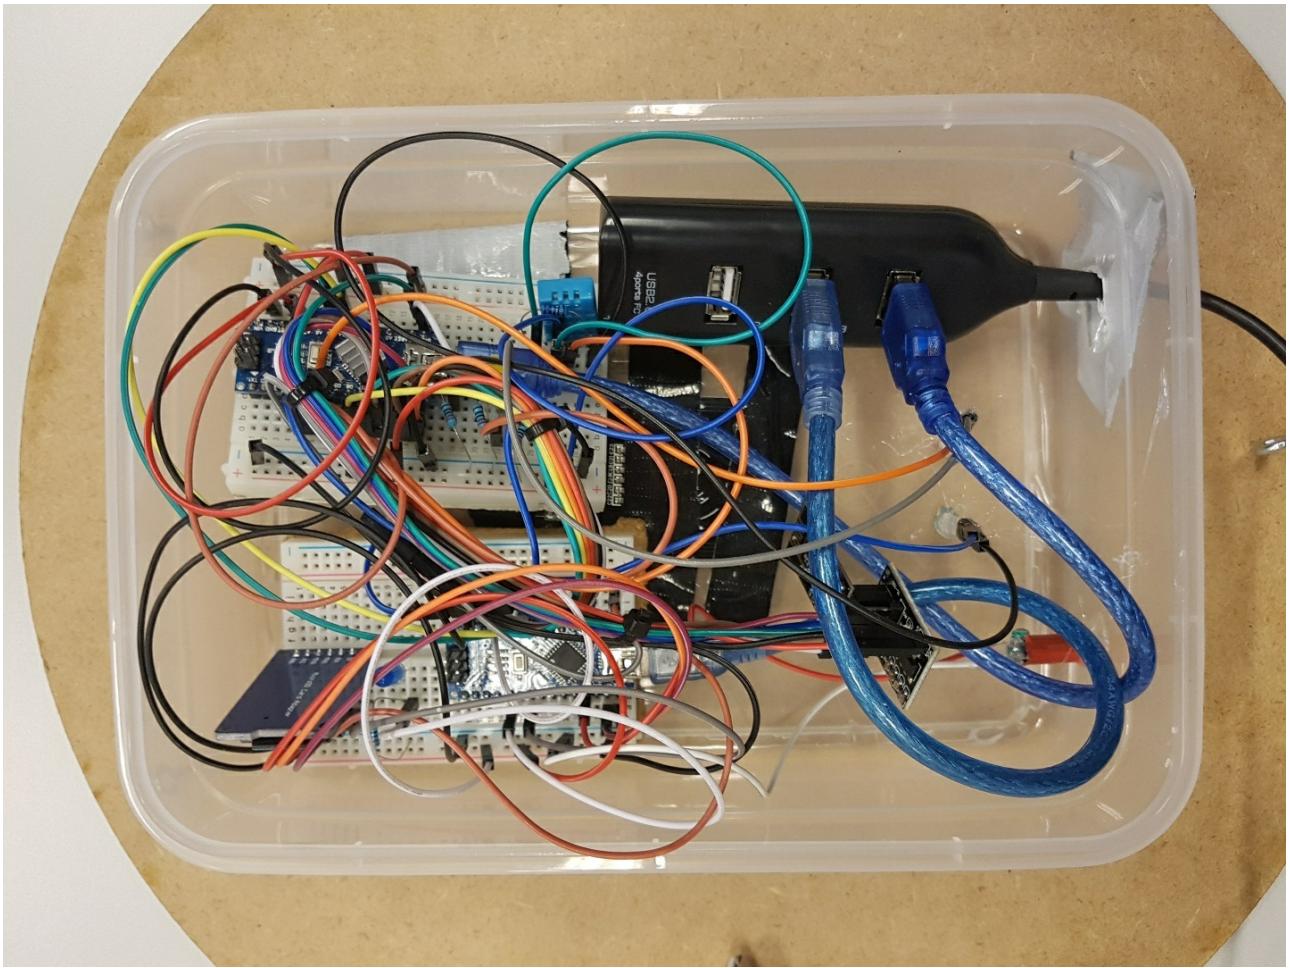
Ten eerste bleek dat de RFID-scanners gevoelig zijn voor verstoring door andere componenten in de behuizing. Wanneer andere draadjes en componenten op een bepaalde manier te dicht bij de RFID scanner zaten kon de RFID scanner bepaalde pasjes niet detecteren. Dit probleem trad op bij twee van de zes scanpunten.

De binnenkant van een poot

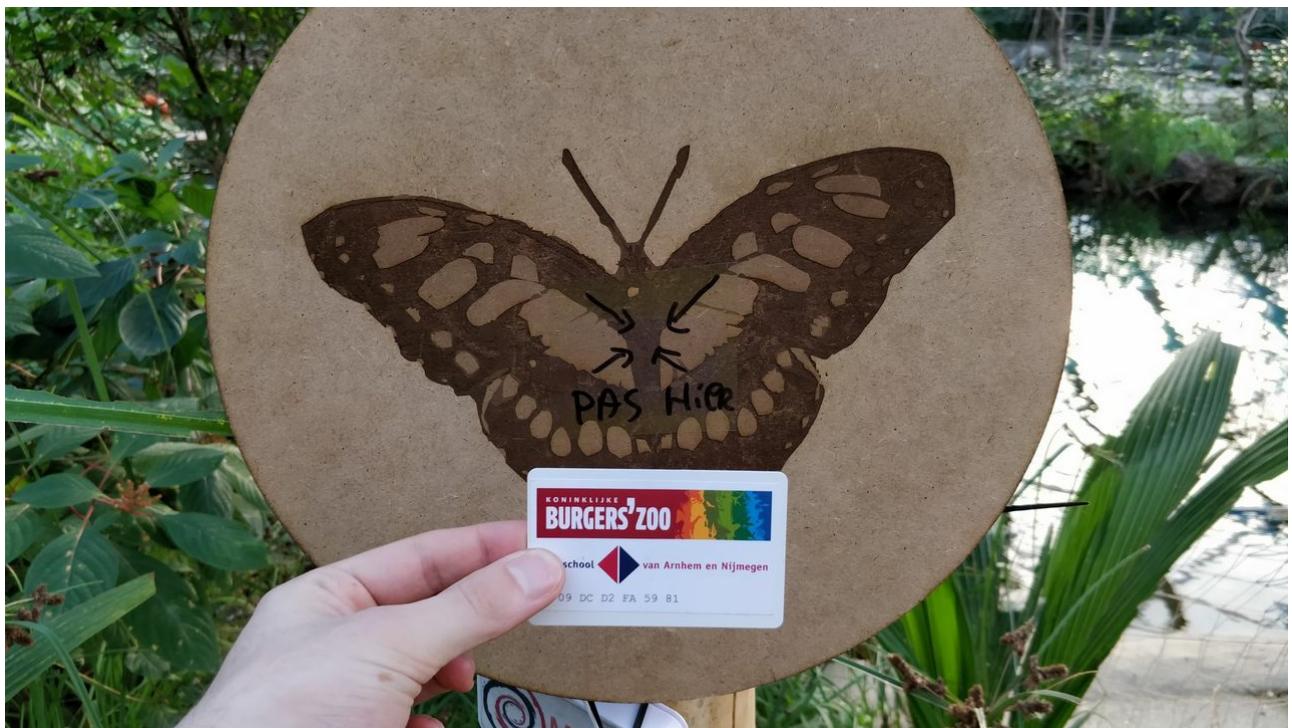
Het was voor bepaalde gebruikers niet duidelijk waar de pas te houden. Aan de voorkant zat geen markering waar de pas precies tegenaan gehouden moest worden. Hierdoor was het voor veel bezoekers zoeken naar de plek om de pas tegenaan te houden. Dit leverde problemen op en al vrij snel kregen we te horen van bezoekers dat sommige scanpunten het niet deden. Toen zijn er stickers op aangebracht waardoor het duidelijker was waar er gescand moest worden. Een andere oplossing zou zijn geweest om grotere RFID-scanners te gebruiken.

Een scanpunt gewapend met sticker die aangeeft waar de pas gehouden moet worden.

Het was niet goed duidelijk waar er gescand moet worden op de poot zelf. Het lees oppervlakte van de RFID-lezer is te klein en zou vergroot moeten worden óf de plek waar gescand kan worden moet duidelijk aangegeven worden aan de voorkant van het scanpunt.

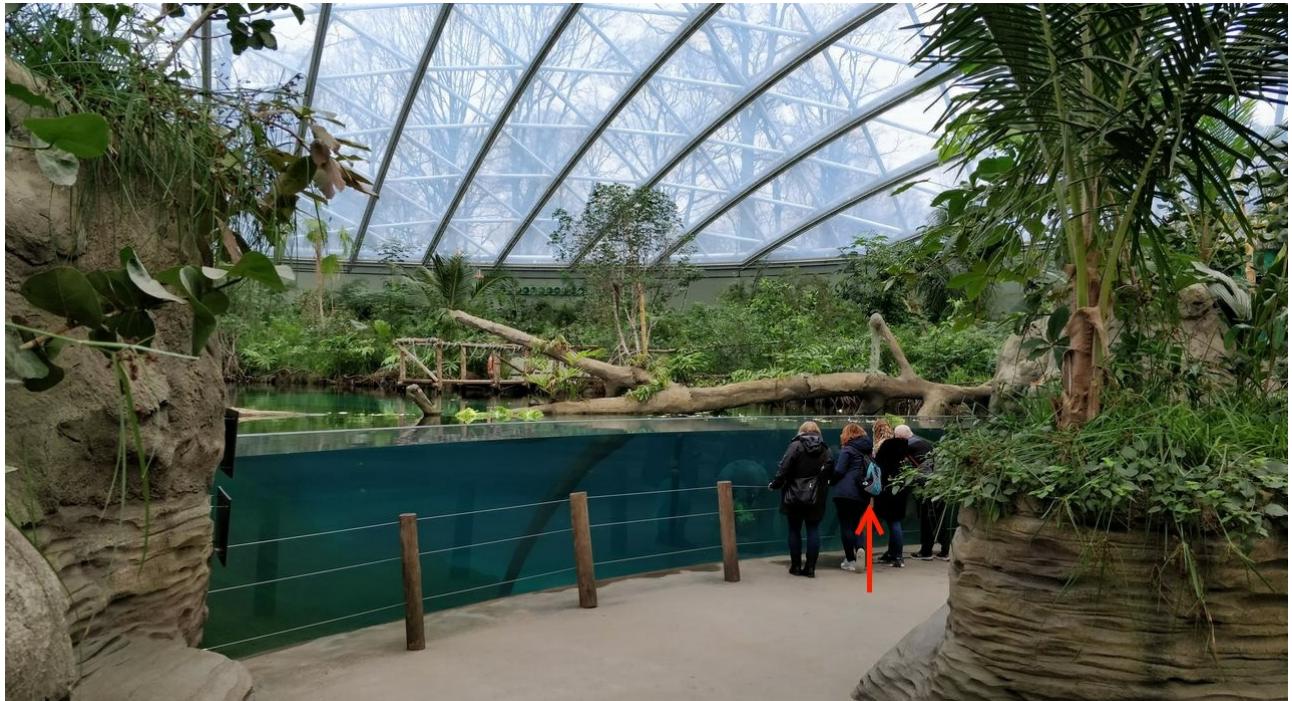
Het kiezen van een juiste plek voor de scanpunten bleek in praktijk lastiger te zijn dan vooraf gedacht. Al tijdens het opzetten van de eerste poten bleek dat bepaalde plekken in de dierentuin altijd bezet zijn met bezoekers. Wij hadden bedacht midden voor het raam voor de zeekoeien een scanpunt te plaatsen. Maar dit lukte steeds niet...

De rode pijl geeft de beoogde plek aan voor het scanpunt.

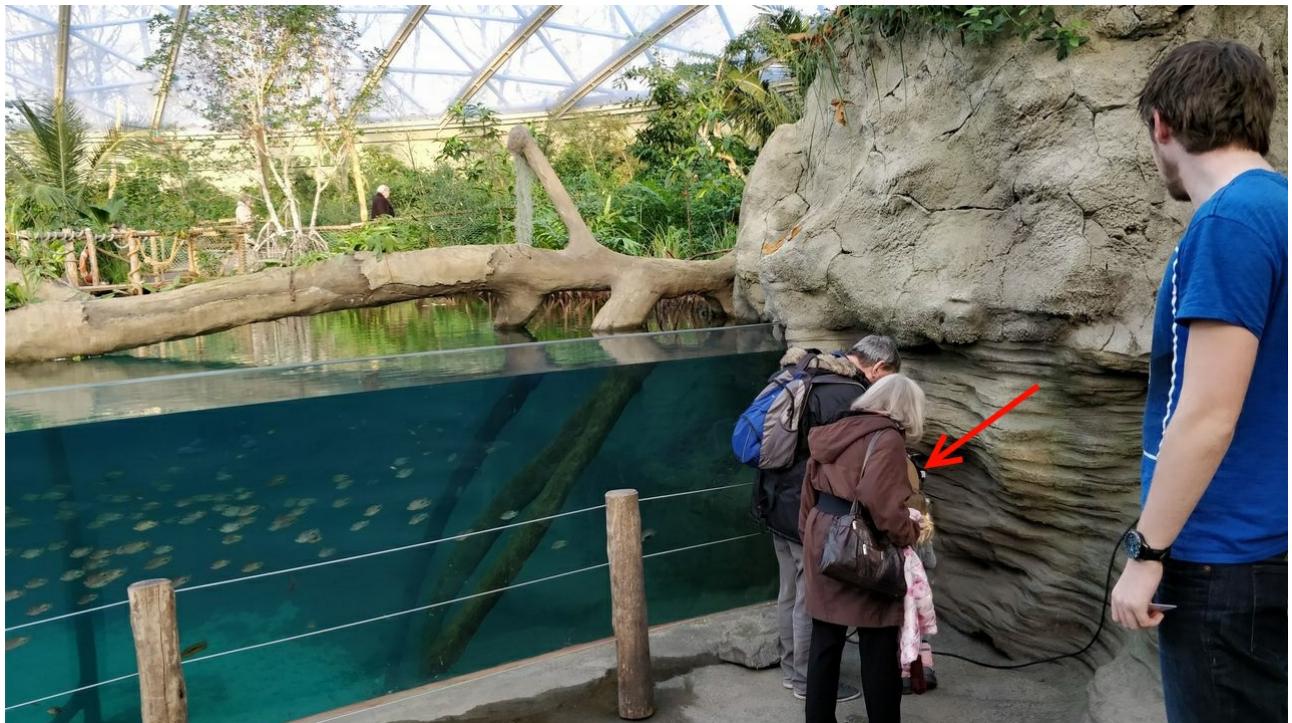
Dus hebben we het scanpunt rechts in de hoek geplaatst waar het minder druk was. Toch bleek dit niet optimaal omdat hier maar twee mensen omheen konden staan. Zo werd het daar snel te druk...

De rode pijl geeft de plek van het scanpunt aan.

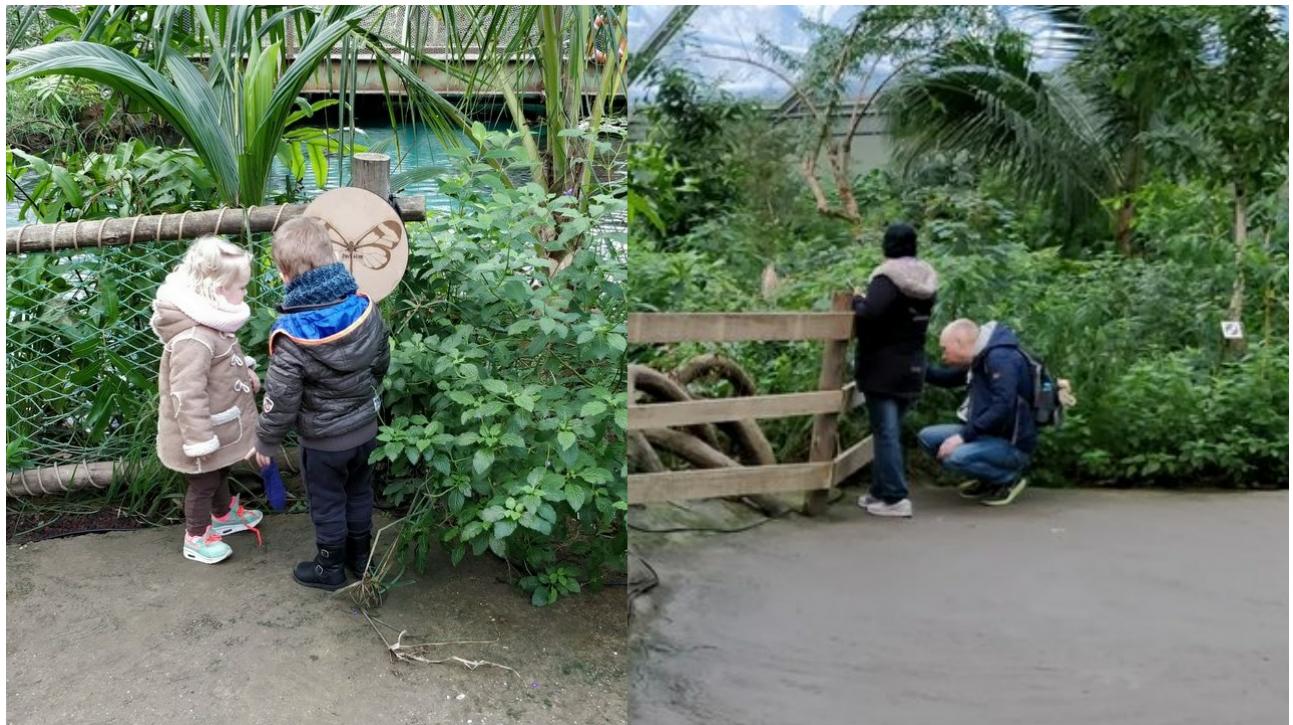
Verder bleek de hoogte lastig te zijn. De scanpunten waren tijdens de test op ooghoogte van kinderen gemonteerd, maar hierdoor moesten ouders van kleine kinderen steeds bukken om het geluidje te horen. Deze vergelijking is in onderstaande twee afbeeldingen goed te zien.

Voor kinderen is de hoogte perfect, maar ouders moeten bukken.
