Testrapport

Inleiding

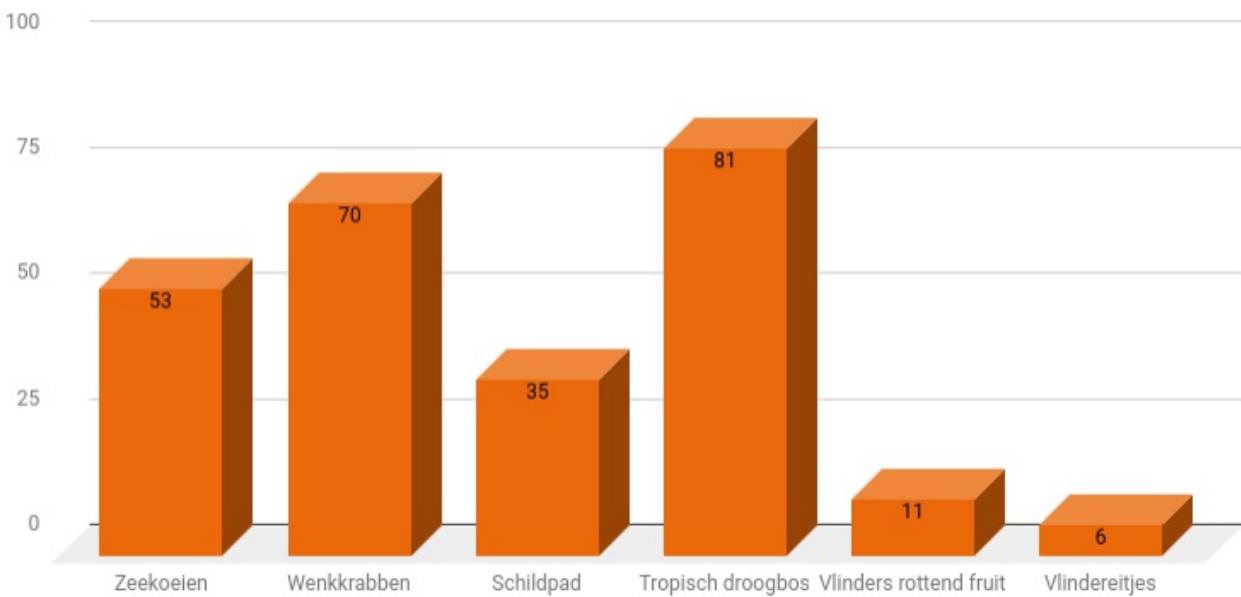
Plek 1: Zeekoeien	53
Plek 2: Wenkkrabben	70
Plek 3: Schildpad	35
Plek 4: Tropisch drooggbos	81
Plek 5: Vlinders rottend fruit	11
Plek 6: Vlindereitjes	6

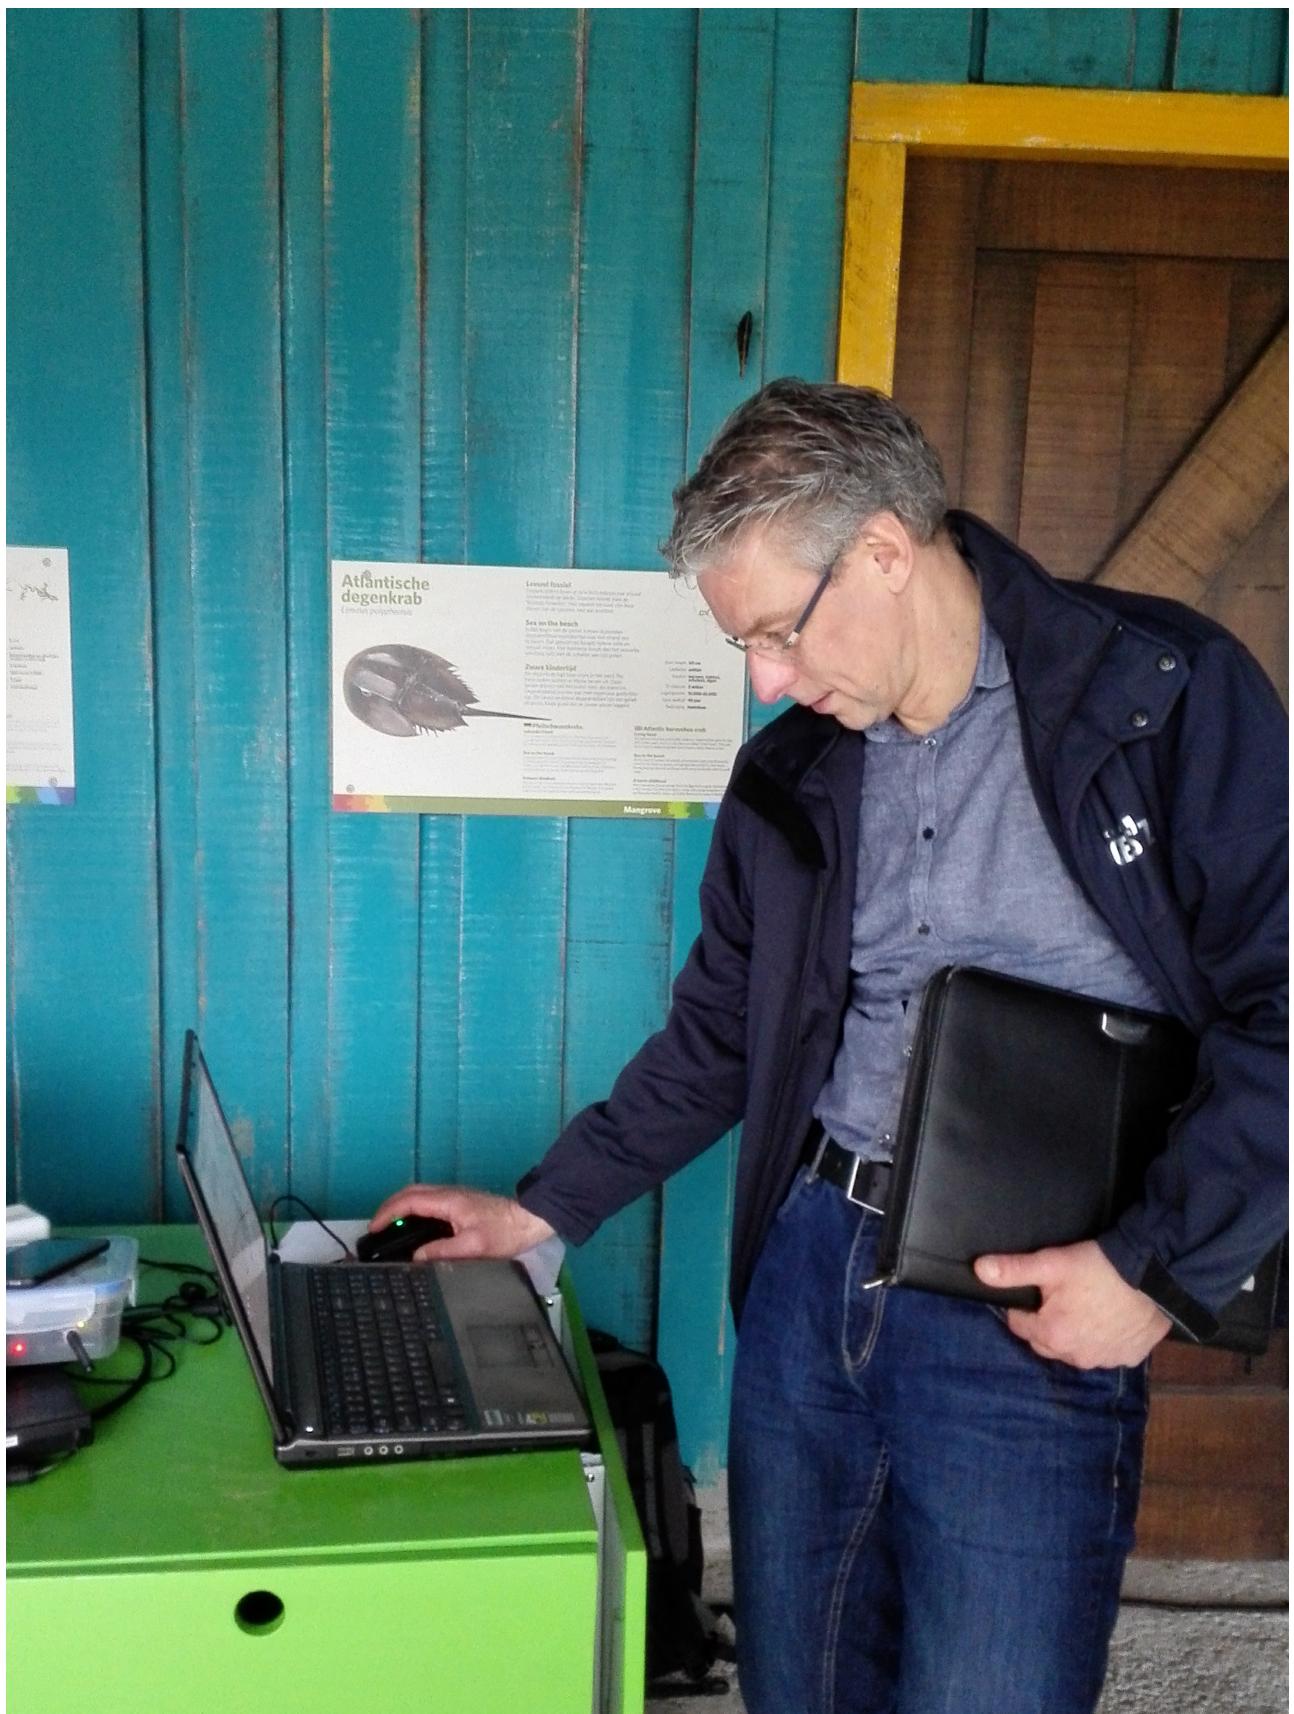
Frank tijdens de field-trial

- Burgers' Zoo medewerkers verwachten bij zoiets als 'Leefwereld' een dropdown menu met beschikbare content: "Safari, Mangrove, Ocean etc.."
- Het pop-up venster is te klein. Voor het beheren en toevoegen van speurpunten wordt een groter venster verwacht, zodat je geluidjes kan beluisteren voordat je ze toevoegt. Het geeft zo ook iets meer ruimte om eventueel tooltip informatie te laten zien.

- Ik verwacht duidelijker feedback als iets succesvol toegevoegd en opgeslagen is. Dit was nu maar 2 seconden zichtbaar.
- Voor nu, om de hypothese te bevestigen, ziet het er al wel cool uit!
