Testrapport

In november 2017 kreeg een groep ict-studenten van de Hogeschool Arnhem en Nijmegen de opdracht om een speurtochtsysteem voor Burgers' Zoo als technisch concept uit te werken. Dit speurtochtsysteem is bedoeld voor kinderen die de dierentuin bezoeken. Het concept is dat kinderen als échte ranger door het park gaan op zoek naar pootafdrukken. Wanneer een kind een pootafdruk heeft gevonden kan deze een rangerpasje tegen de pootafdruk aanhouden om een weetje over dat dier te horen.

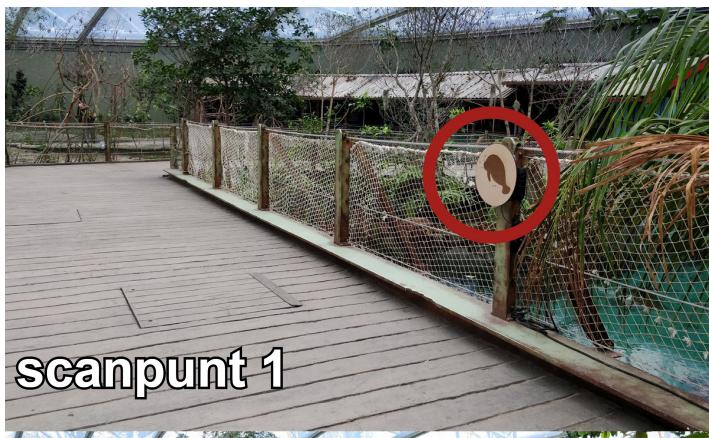
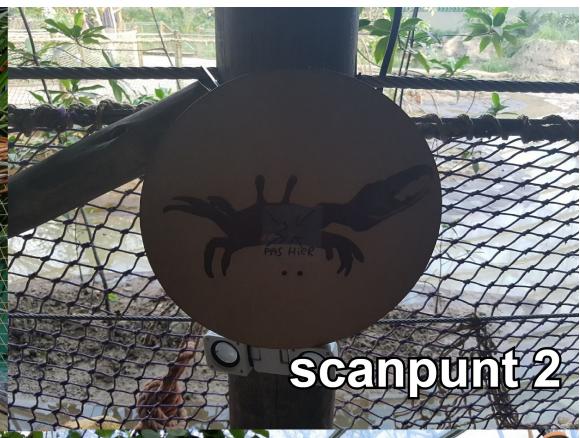
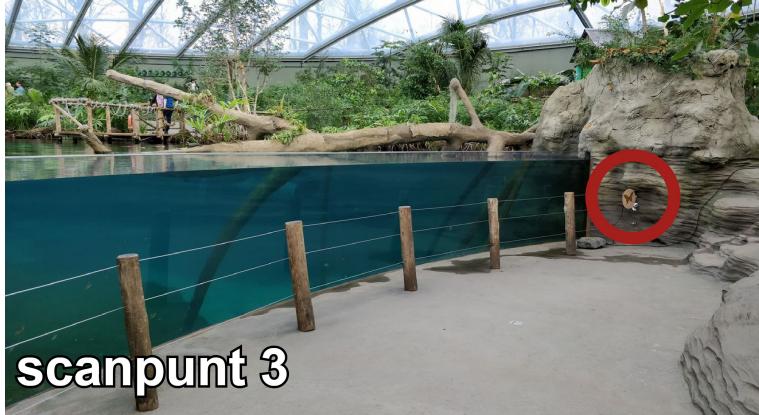
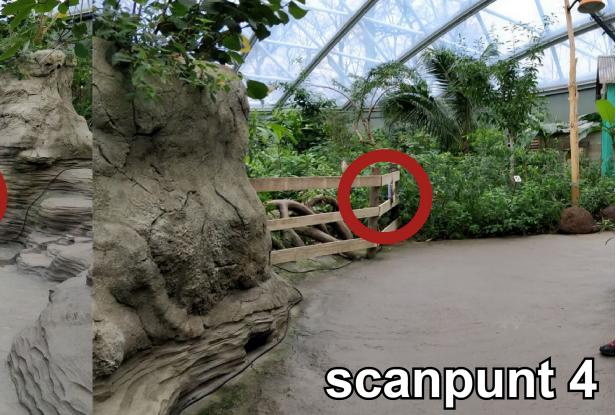
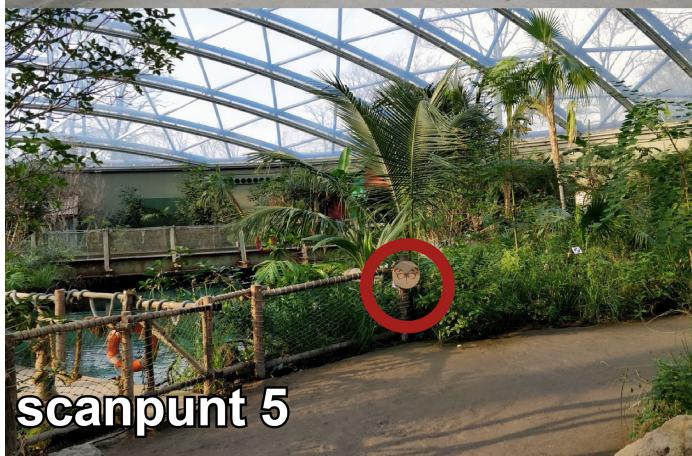
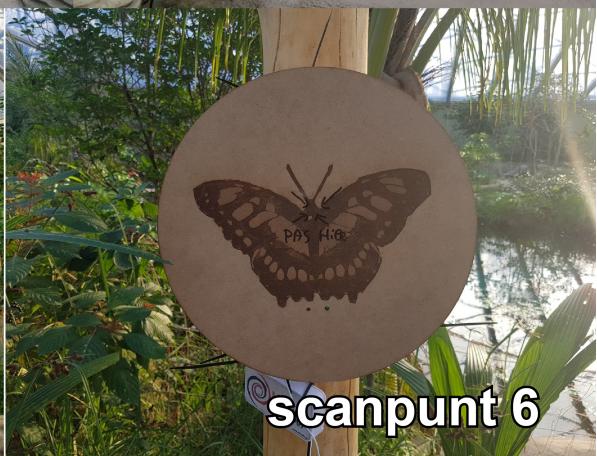
De locaties van alle poten.

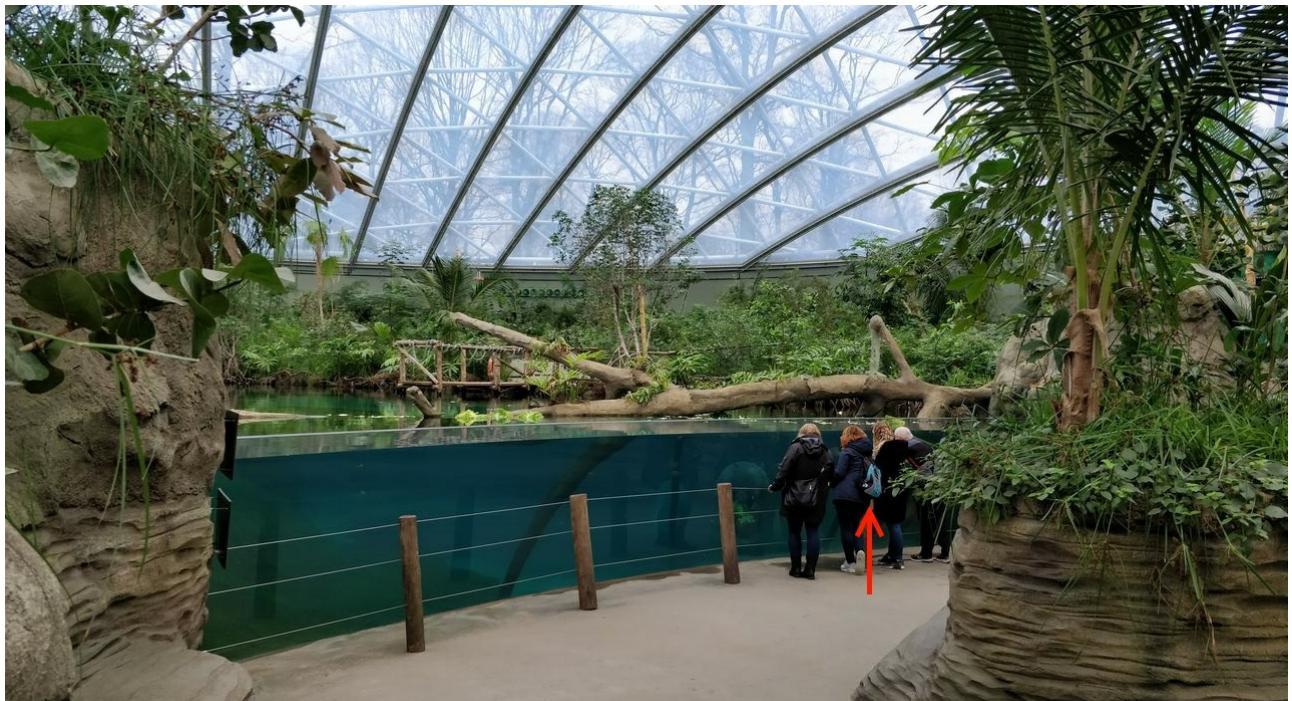
Het kiezen van een juiste plek voor de scanpunten bleek in praktijk lastiger te zijn dan vooraf gedacht. Al tijdens het opzetten van de eerste poten bleek dat bepaalde plekken in de dierentuin altijd bezet zijn met bezoekers. Wij hadden bedacht midden voor het raam voor de zeekoeien een scanpunt te plaatsen. Maar dit lukte steeds niet...

De rode pijl geeft de beoogde plek aan voor het scanpunt.

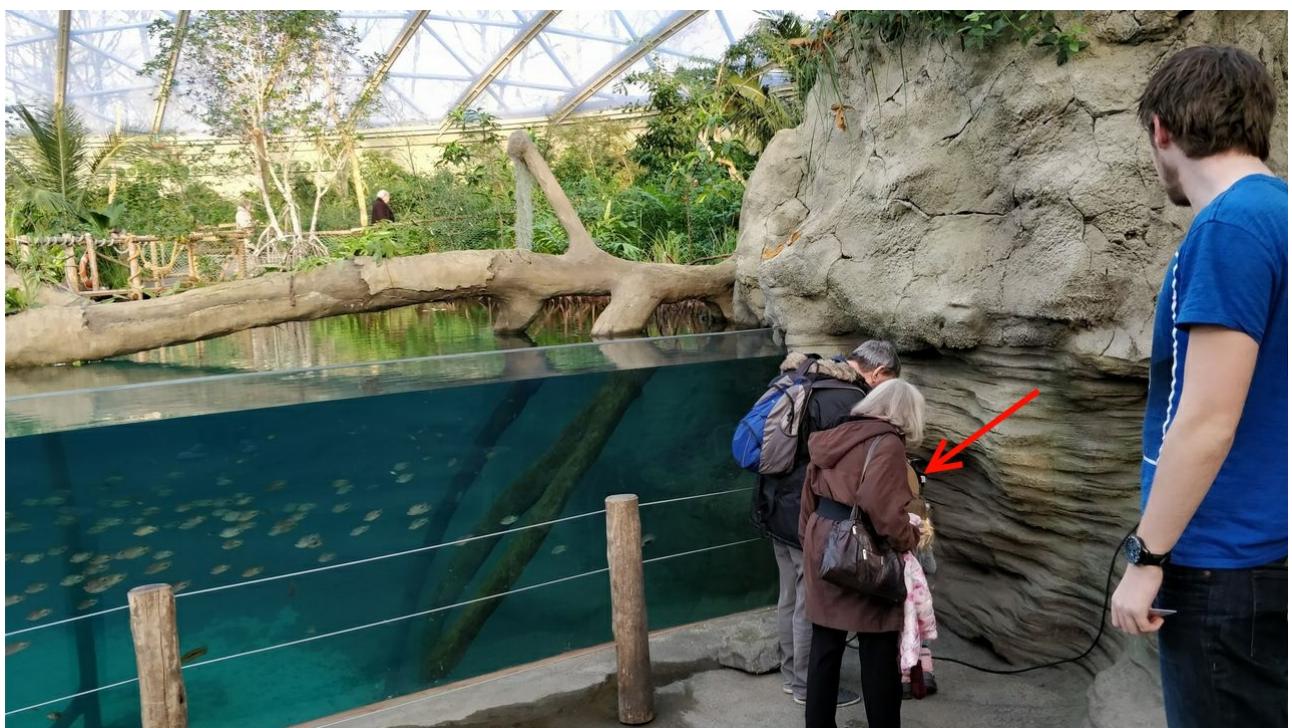
Dus hebben we het scanpunt rechts in de hoek geplaatst waar het minder druk was. Toch bleek dit niet optimaal omdat hier maar twee mensen omheen konden staan. Zo werd het daar snel te druk...

De rode pijl geeft de plek van het scanpunt aan.
