# Testrapport

In november 2017 kreeg een groep ict-studenten van de Hogeschool Arnhem en Nijmegen de opdracht om een speurtochtsysteem voor Burgers' Zoo als technisch concept uit te werken. Dit speurtochtsysteem is bedoeld voor kinderen die de dierentuin bezoeken. Het concept is dat kinderen als échte ranger door het park gaan op zoek naar pootafdrukken. Wanneer een kind een pootafdruk heeft gevonden kan deze een rangerpasje tegen de pootafdruk aanhouden om een weetje over dat dier te horen.

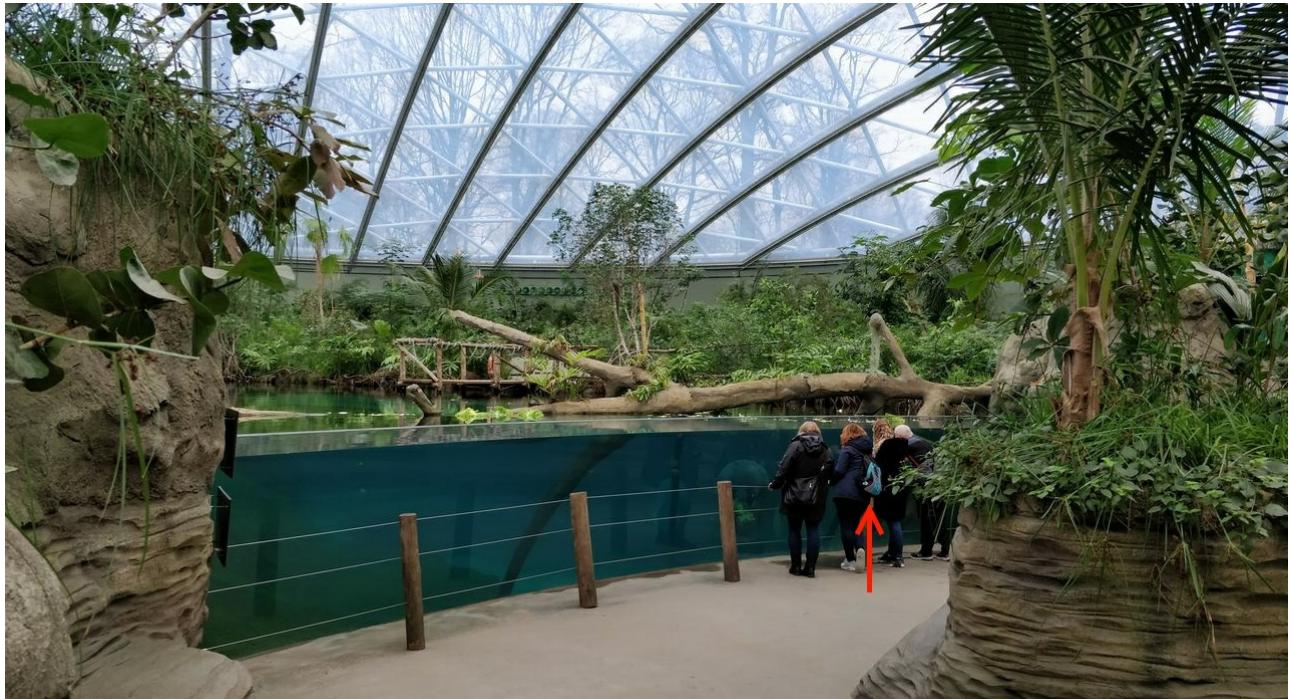
Het kiezen van een juiste plek voor de scanpunten bleek in praktijk lastiger te zijn dan vooraf gedacht. Al tijdens het opzetten van de eerste poten bleek dat bepaalde plekken in de dierentuin altijd bezet zijn met bezoekers. Wij hadden bedacht midden voor het raam voor de zeekoeien een scanpunt te plaatsen. Maar dit lukte steeds niet...

*De rode pijl geeft de beoogde plek aan voor het scanpunt.*

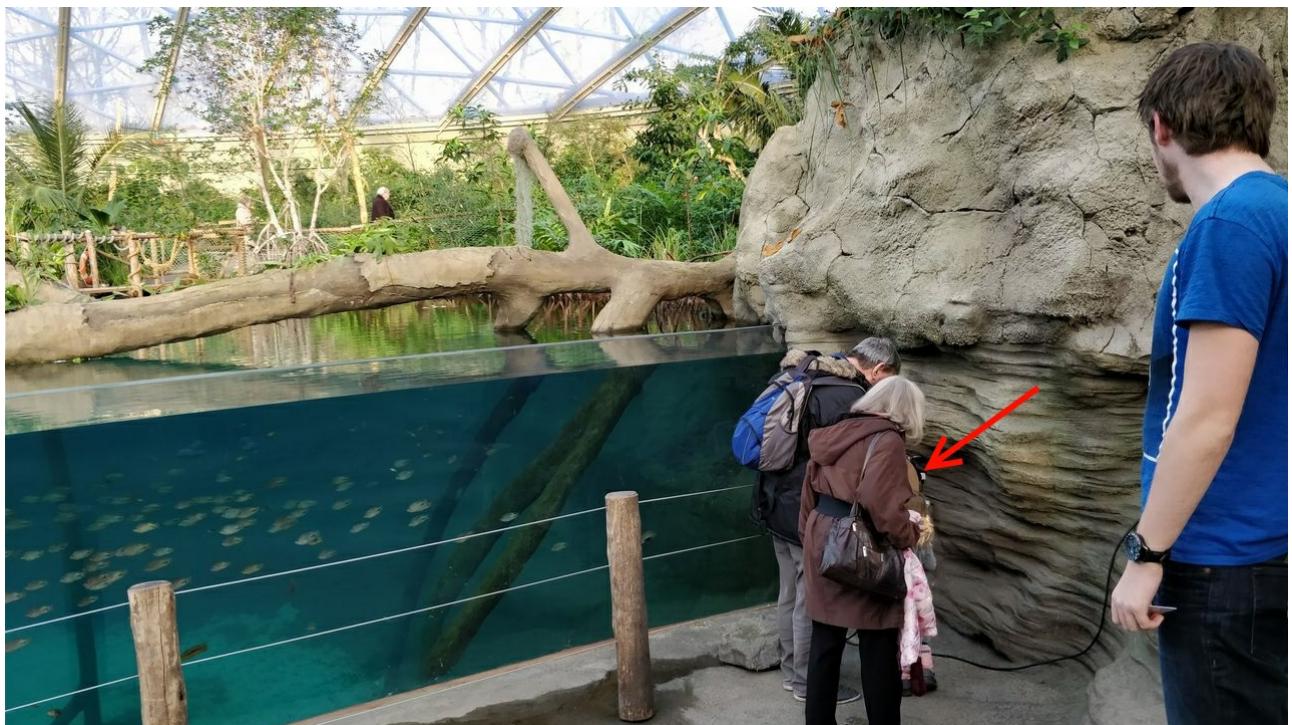
Dus hebben we het scanpunt rechts in de hoek geplaatst waar het minder druk was. Toch bleek dit niet optimaal omdat hier maar twee mensen omheen konden staan. Zo werd het daar snel te druk...

*De rode pijl geeft de plek van het scanpunt aan.*
