Testrapport

In november 2017 kreeg een groep ict-studenten van de Hogeschool Arnhem en Nijmegen de opdracht om een speurtochtsysteem voor Burgers' Zoo als technisch concept uit te werken. Dit speurtochtsysteem is bedoeld voor kinderen die de dierentuin bezoeken. Het concept is dat kinderen als échte ranger door het park gaan op zoek naar pootafdrukken. Wanneer een kind een pootafdruk heeft gevonden kan deze een rangerpasje tegen de pootafdruk aanhouden om een weetje over dat dier te horen.

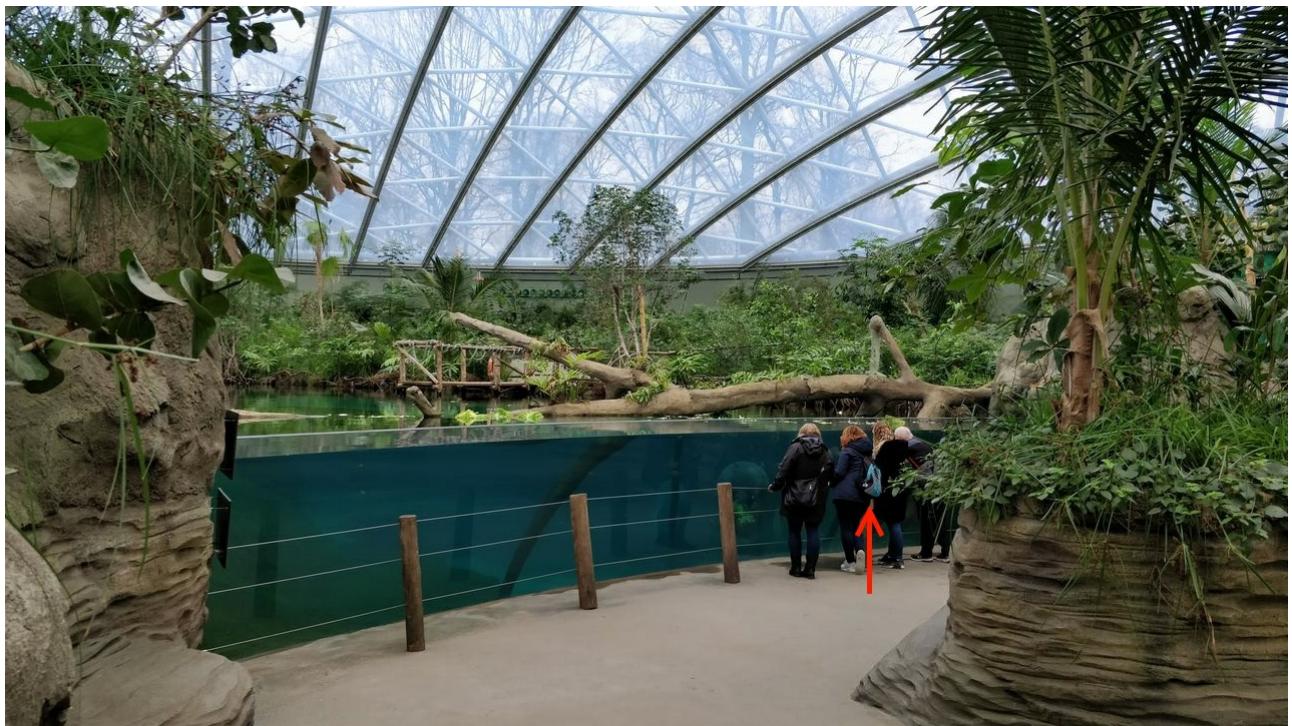
Het kiezen van een juiste plek voor de scanpunten bleek in praktijk lastiger te zijn dan vooraf gedacht. Al tijdens het opzetten van de eerste poten bleek dat bepaalde plekken in de dierentuin altijd bezet zijn met bezoekers. Wij hadden bedacht midden voor het raam voor de zeekoeien een scanpunt te plaatsen. Maar dit lukte steeds niet...

De rode pijl geeft de beoogde plek aan voor het scanpunt.

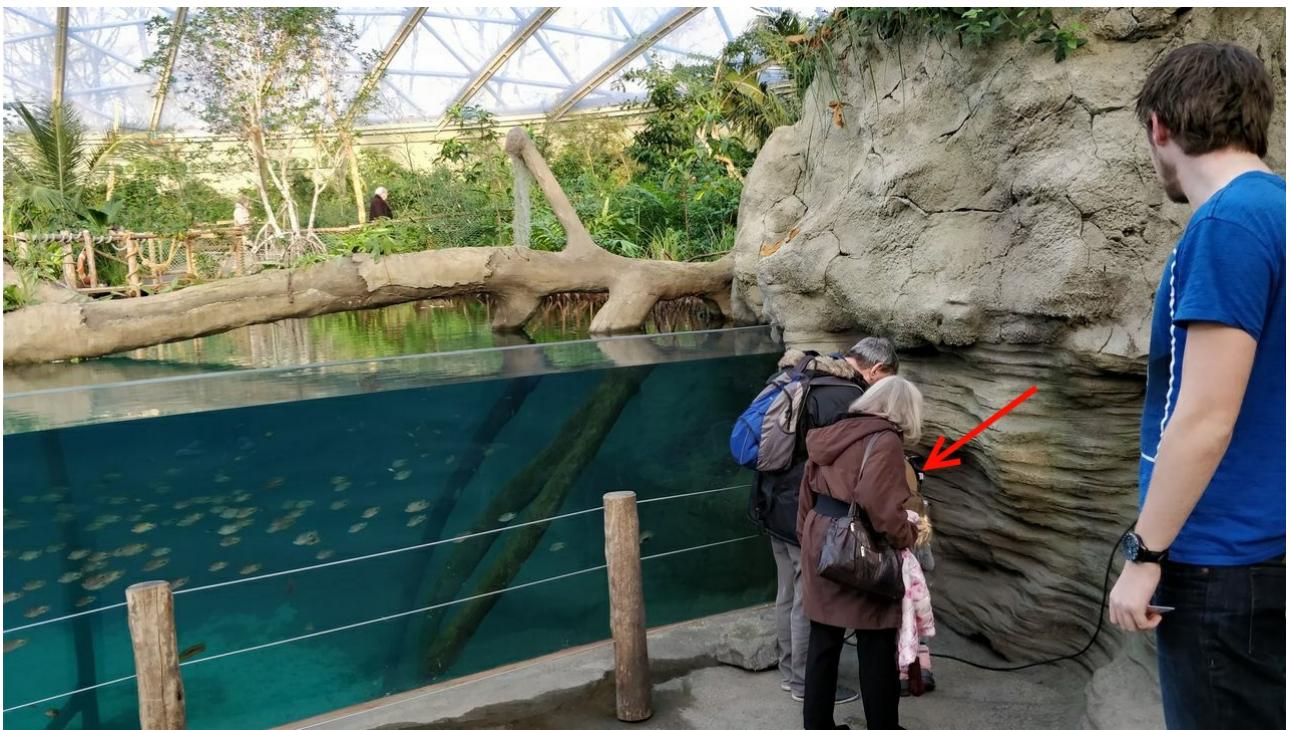
Dus hebben we het scanpunt rechts in de hoek geplaatst waar het minder druk was. Toch bleek dit niet optimaal omdat hier maar twee mensen omheen konden staan. Zo werd het daar snel te druk...

De rode pijl geeft de plek van het scanpunt aan.

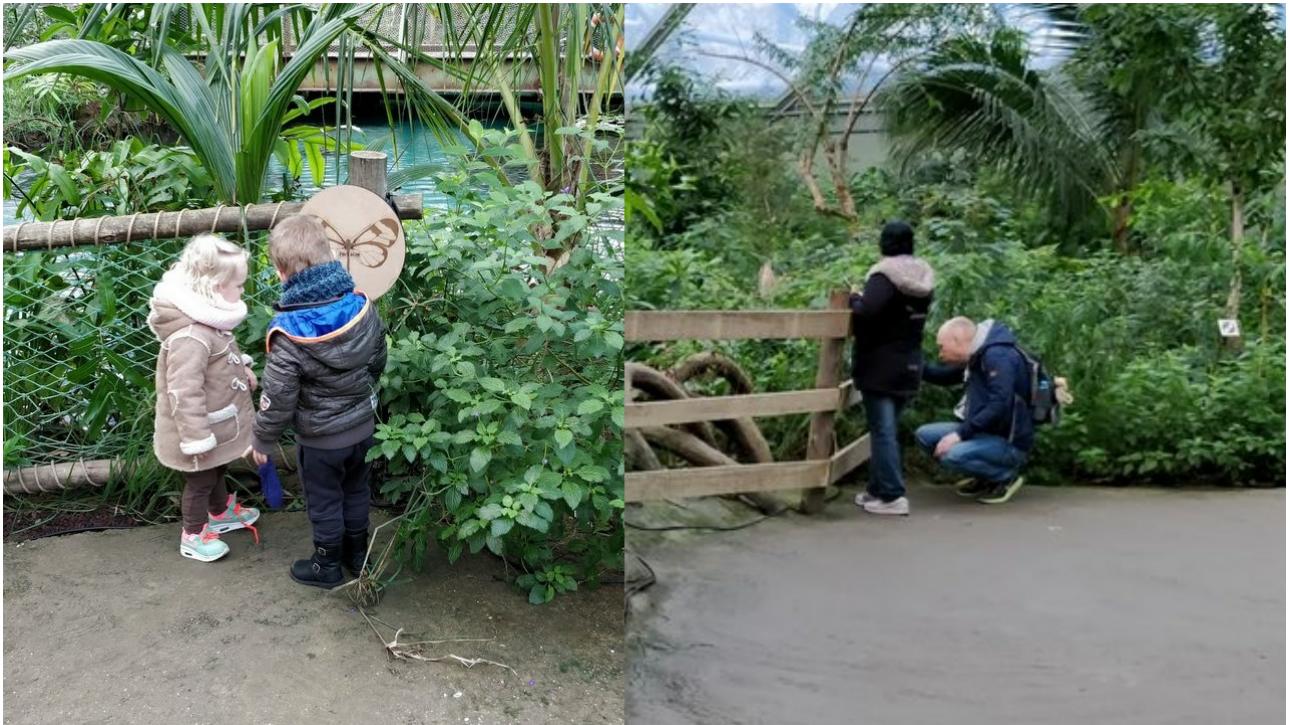
Verder bleek de hoogte lastig te zijn. De scanpunten waren tijdens de test op ooghoogte van kinderen gemonteerd, maar hierdoor moesten ouders van kleine kinderen steeds bukken om het geluidje te horen. Deze vergelijking is in onderstaande twee afbeeldingen goed te zien.

Voor kinderen is de hoogte perfect, maar ouders moeten bukken.
