## Laboratorium nr 2

### Awaryjne lądowanie lotu PLL LOT 016

Awaryjne lądowanie samolotu Boeing 767-300ER, z awarią podwozia, które odbyło się 1 listopada 2011 na Lotnisku Chopina w Warszawie.

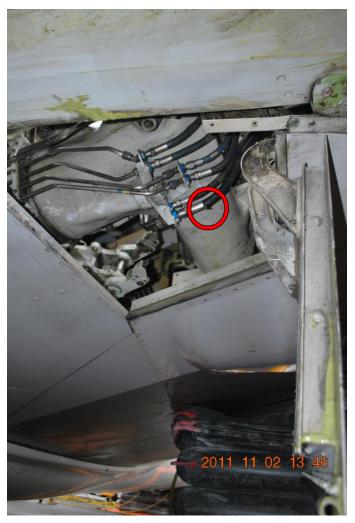
- Uszkodzenie giętkiego przewodu hydraulicznego łączącego instalację hydrauliczną na prawej goleni podwozia z instalacją hydrauliczną "C", które zapoczątkowało zdarzenie.
- Otwarty bezpiecznik C829 BAT BUS DISTR w obwodzie zasilania instalacji awaryjnego wypuszczania podwozia w warunkach niesprawności centralnej instalacji hydraulicznej.
- Niewykrycie przez załogę lotniczą otwartego bezpiecznika C829 podczas podejścia do lądowania, po stwierdzeniu że nie można wypuścić podwozia z użyciem instalacji alternatywnej.

**Rys 1.** Uszkodzony przewód hydrauliczny (zaznaczony czerwonym okręgiem) na prawym podwoziu głównym samolotu SP-LPC. (Źródło – PKBWL)

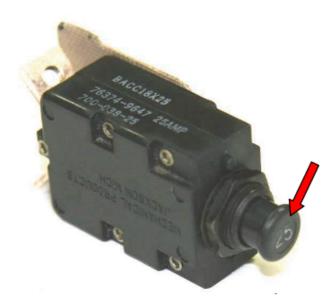
Rys 2. Bezpiecznik C829 wybudowany z samolotu SP-LPC. Bezpiecznik w stanie włączonym/wciśniętym.

Czerwona strzałka wskazuje główkę bezpiecznika (Źródło –Boeing)
