2024-  
2025

# COMPTE RENDU

PROJET ELECTRO REPARO

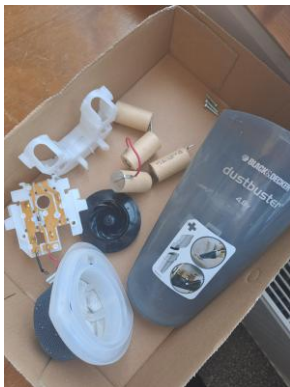
L'aspirateur ne s'allumait pas. Après l'avoir démonté et nettoyé, nous avons testé les résistances du moteur, qui fonctionnaient. Nous avons ensuite testé le moteur lui-même avant de comprendre que la panne venait de cette pièce. L'aspirateur étant trop ancien, nous n'avons pas retrouvé de moteur équivalent sur le marché, et la réparation n'a donc pas pu aboutir.

Aspirateur démonté

Moteur

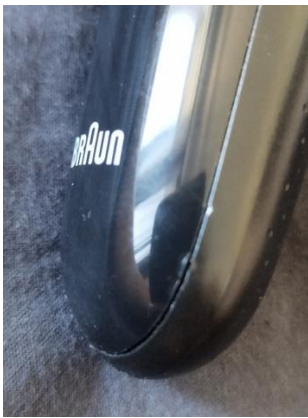
L'appareil a été mis en charge tout un week-end, mais il ne délivrait qu'une faible puissance, rendant la coupe impossible. Une défaillance de la batterie était suspectée, ainsi qu'un possible encrassement de la tête de coupe.

Un premier test a consisté à démonter cette dernière, révélant la présence de cheveux bloquant partiellement le mécanisme. Une tentative de démontage plus poussé a été envisagée pour tester la tension de la batterie, mais l'opération a été jugée trop risquée pour l'intégrité et l'étanchéité de l'appareil. Faute d'un système d'attache rapide, le démontage complet n'a pas été poursuivi.

Le propriétaire a finalement demandé l'arrêt de la procédure. L'intervention s'est donc limitée à un nettoyage partiel, et l'appareil a retrouvé un minimum de puissance de coupe. Aucun diagnostic complet de la batterie n'a pu être réalisé.
