GRUPO **TAU**

TECNOLOGÍA AMBIENTAL URUGUAY

RED HIDROMÉTRICA DE MONTEVIDEO
INFORME PLUVIOMÉTRICO
NOVIEMBRE 2024
VERSIÓN 2

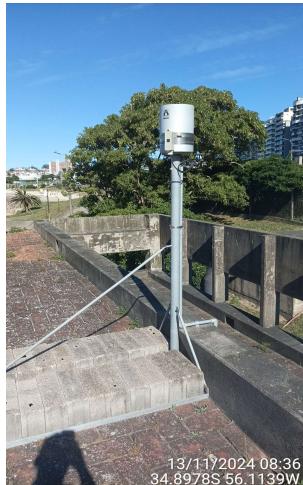
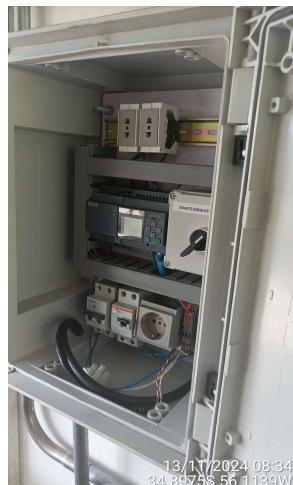
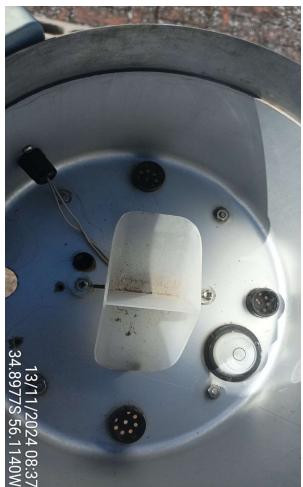
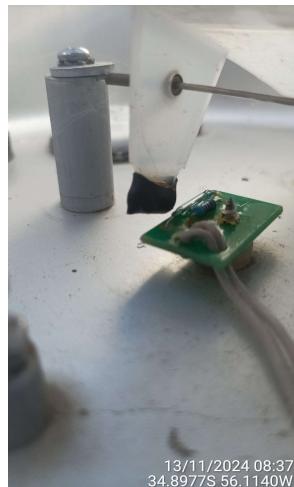
| PLUVIÓMETRO | MALVÍN | | ID | EBCO | TIPO | P | | | | | | |
|--|--|---|---|---|---|---|--|--|--|--|--|--|
| Se realiza el mantenimiento del equipo. Luego de realizarse el cambio de la placa, el equipo sigue presentando una falla la cual afecta el registro de precipitación. Los registros recabados por el PLC no coinciden con los registrados en el conteo del cangilón. | | | | | | | | | | | | |

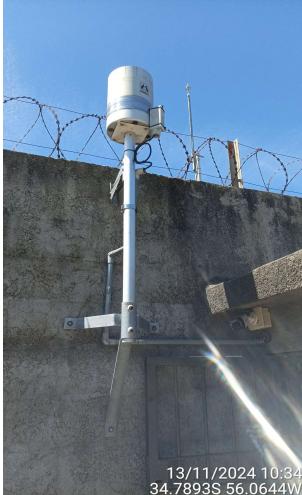
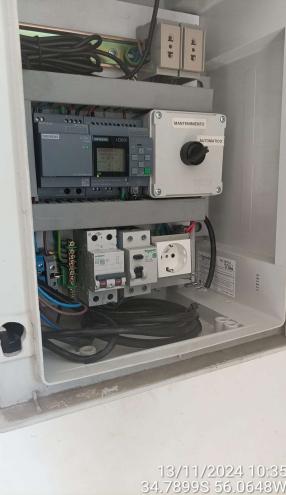
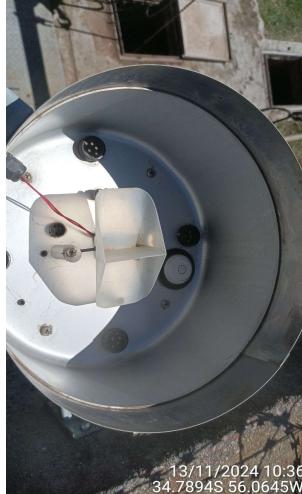
| RESUMEN MENSUAL INSPECCIÓN DE PLUVIÓMETROS | | | | | UBICACIÓN | | | |
|--|---|---|---|---|---|--|--|--|
| Se realiza el mantenimiento del equipo. El equipo presenta una falla la cual afecta el registro de precipitación. Se observó un mal estado de la placa la cual puede ser una causante de la falla. | | | | | | | | |

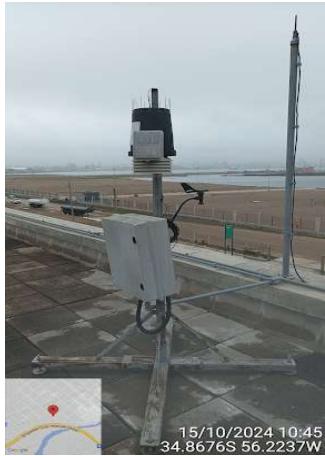
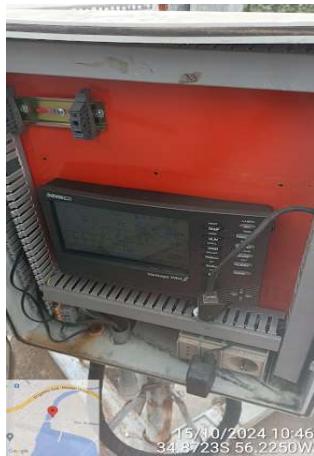
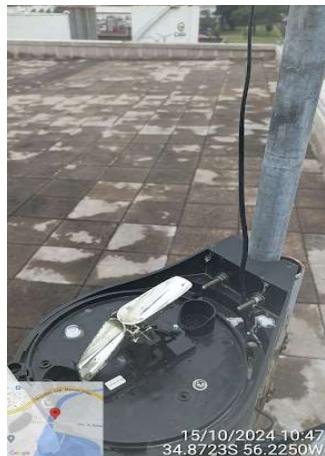
| RESUMEN MENSUAL INSPECCIÓN DE PLUVIÓMETROS | | | | | UBICACIÓN | | | | | |
|---|--|---|---|---|---|---|---|---|--|--|
| No fue posible el acceso a la estación. Se coordinará el acceso para el mantenimiento del equipo en los próximos meses. | | | | | | | | | | |

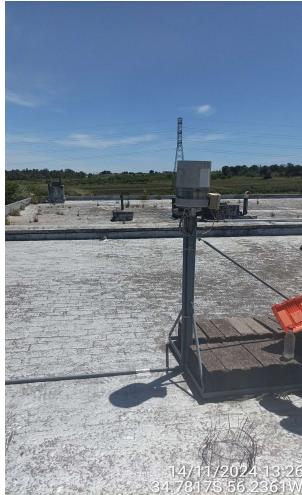
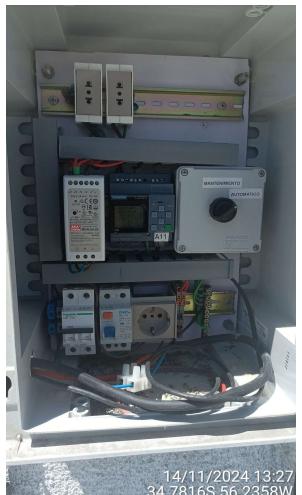
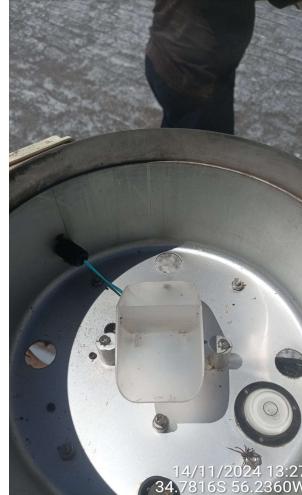
| RESUMEN MENSUAL INSPECCIÓN DE PLUVIÓMETROS | | | | | UBICACIÓN | | | | | | |
|--|---|---|--|---|---|---|--|--|--|--|--|
| PLUVIÓMETRO EXTERIOR 14/11/2024 13:26 34.7816S 56.2361W | | | | TABLERO INTERIOR 14/11/2024 13:27 34.7816S 56.2358W | | | | | | | |

| RESUMEN MENSUAL INSPECCIÓN DE PLUVIÓMETROS | | | | | UBICACIÓN | | | | | | |
|--|---|---|--|---|---|---|--|--|--|--|--|
| Se realiza el mantenimiento del equipo. El soporte presenta inestabilidad la cual afecta el registro de precipitación. | | | | | | | | | | | |

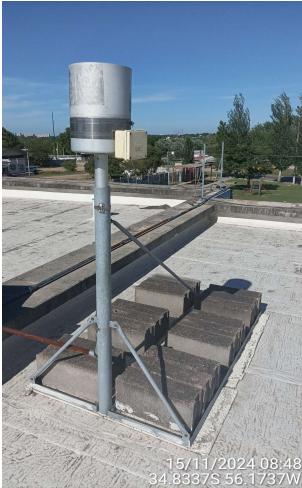
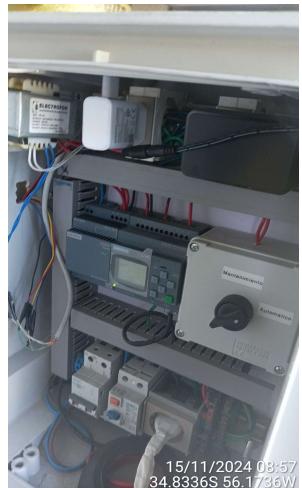
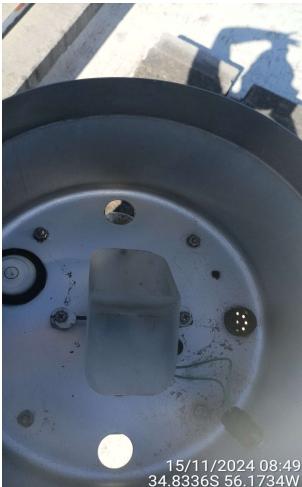
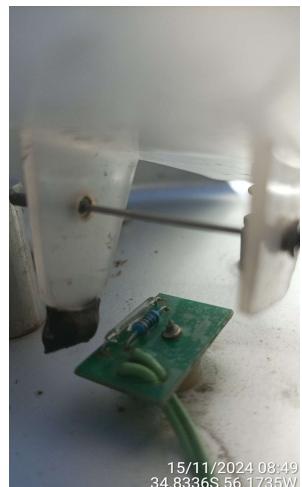
| RESUMEN MENSUAL INSPECCIÓN DE PLUVIÓMETROS | | | | | UBICACIÓN | |
|---|---|---|--|---|---|---|
| Se realiza el mantenimiento del equipo. Luego de realizarse el cambio de la placa, el equipo sigue presentando una falla la cual afecta el registro de precipitación. | | | | | | |

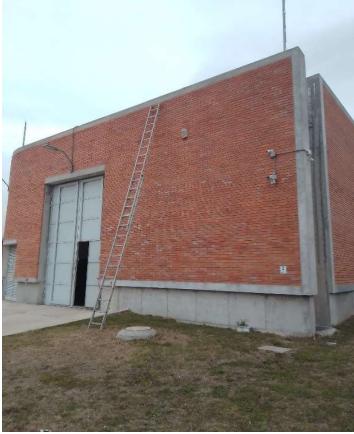
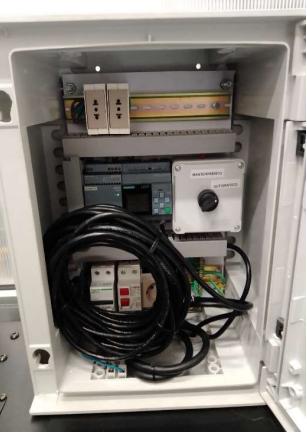
| RESUMEN MENSUAL INSPECCIÓN DE PLUVIÓMETROS | | | | | UBICACIÓN | | | | | | | |
|---|---|---|---|---|---|---|--|--|--|--|--|--|
| ACCESO A LA AZOTEA | | | TABLERO INTERIOR | | | | | | | | | |

| RESUMEN MENSUAL INSPECCIÓN DE PLUVIÓMETROS | | | | | UBICACIÓN | | | | | | | |
|---|---|---|---|---|---|---|--|--|--|--|--|--|
| Está en elaboración un procedimiento para la realización de las tareas de forma segura. Se coordinará el acceso para el mantenimiento del equipo en los próximos meses. | | | | | | | | | | | | |

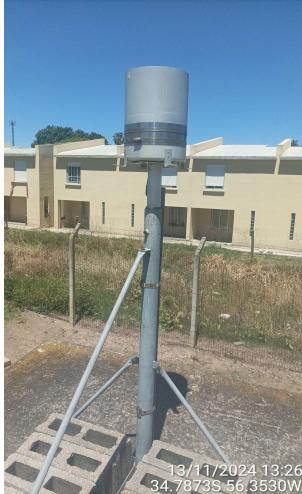
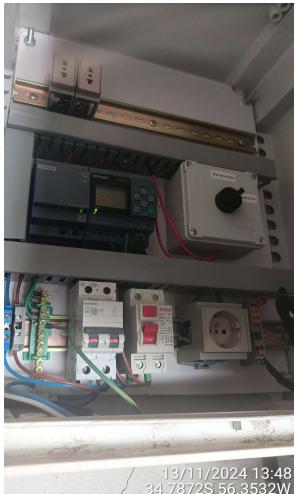
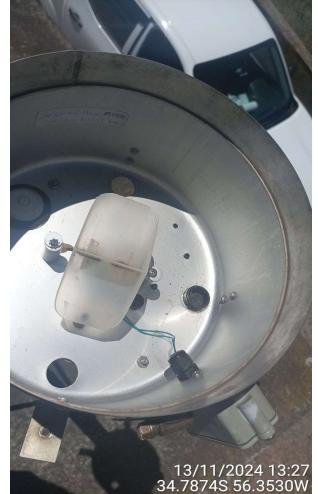
| RESUMEN MENSUAL INSPECCIÓN DE PLUVIÓMETROS | | | | | UBICACIÓN |
|--|---|---|--|---|---|
| PLUVIÓMETRO EXTERIOR | | | TABLERO INTERIOR | | |

| RESUMEN MENSUAL INSPECCIÓN DE PLUVIÓMETROS | | | | | UBICACIÓN |
|--|---|---|--|---|---|
| Se realiza el mantenimiento del equipo. Se validan los datos en la plataforma Grafana debido al manipuleo del instrumento de medición. | | | | | |

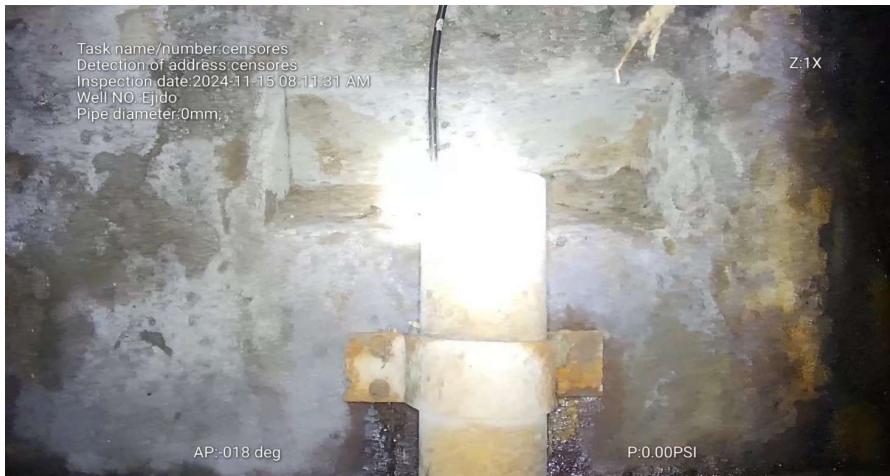
FIGURA 1

| RESUMEN MENSUAL INSPECCIÓN DE SENSOR DE NIVEL | | | | UBICACIÓN | | | | |
|--|---|---|---|---|---|--|--|--|
| Se encuentra el sensor en la posición correcta (Figura 1). | | | | | | | | |

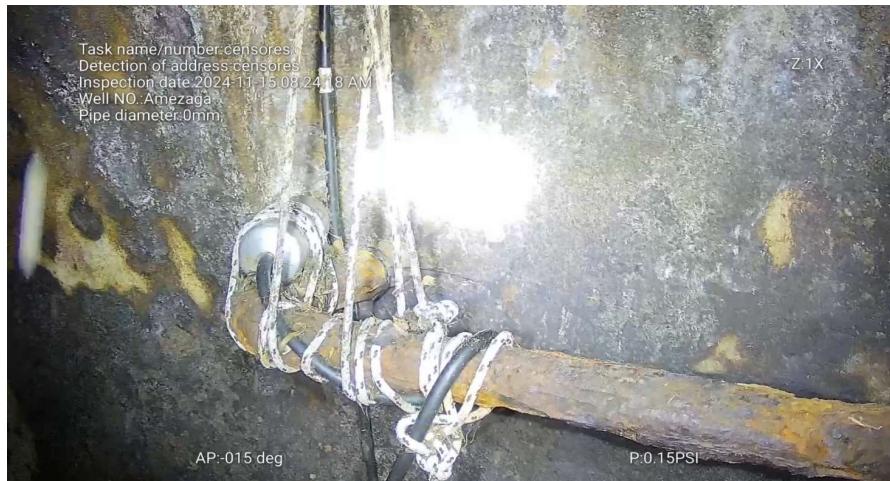
FIGURA 1

| RESUMEN MENSUAL INSPECCIÓN DE SENSOR DE NIVEL | | | | UBICACIÓN | |
|--|--|---|---|---|--|
| El instrumento de medición se encuentra amarrado al registro de forma provisoria. Se deberá reacondicionar para que vuelva a estar operativo (Figura 1). | | | | | |
