**GRUPO
TAU**

RED HIDROMÉTRICA DE MONTEVIDEO
INFORME PLUVIOMÉTRICO
DICIEMBRE 2024
VERSIÓN 2

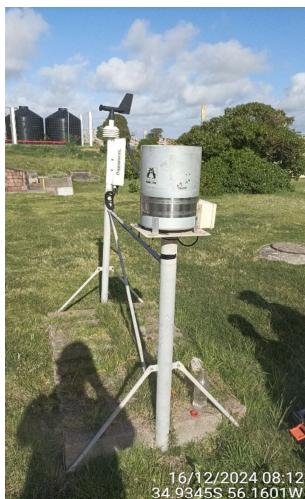
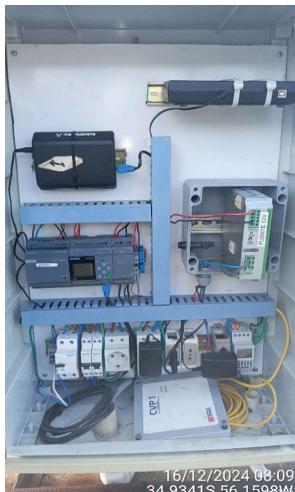
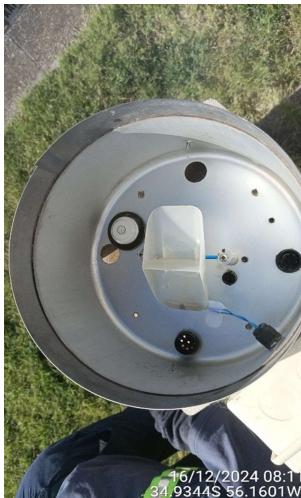
- **Punta Carretas:** El equipo presenta problemas en la programación del mismo en la plataforma Grafana. Se observa que reinicia el acumulado diario entre las 15:20 y 15:30 horas del día. **No se descarta del análisis.**

RESUMEN MENSUAL INSPECCIÓN DE PLUVIÓMETROS				UBICACIÓN				
PLUVIÓMETRO	PUNTA CARRETAS	ID	PC	TIPO	EM			
INTEGRACIÓN	DATALOGGER CC3000, IPC100, PLC	Nº INVENTARIO	260928					
DIRECCIÓN	Rambla Wilson y M.J. Errazquin - Camino al faro - PPT Pta. Carretas							
DATOS DE LA INSPECCIÓN								
FECHA INSP.	16/12/2024	ESTADO LIMPIEZA	BUENO					
HORA	08:00 - 08:20	LLAVE MANTENIMIENTO	NO					
RESULTADO ENSAYO*	10 canjilones	DESCARGA DATALOGGER	NO					
OBSERVACIONES								
Se realiza el mantenimiento del equipo. Se validan los datos en la plataforma Grafana debido al manipuleo del instrumento de medición.

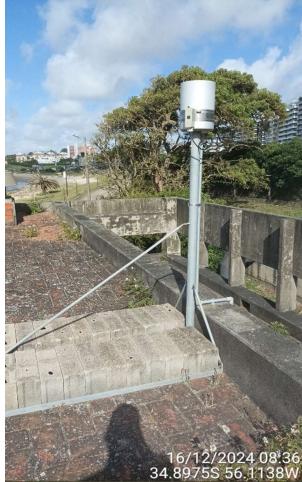
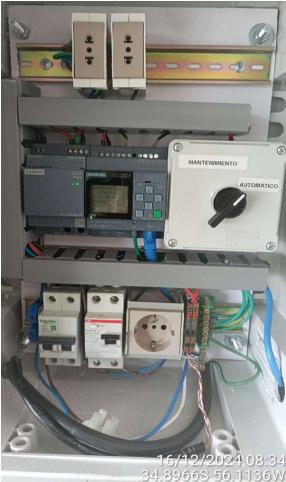
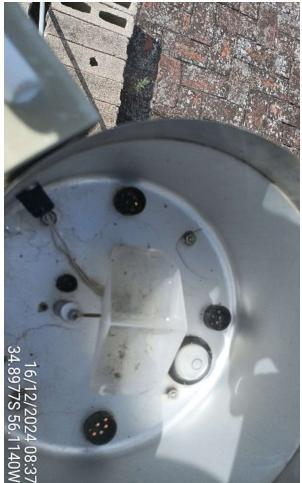
- **Malvín:** El equipo presentó problemas en el registro de precipitación. Se observa un gran alejamiento en la curva del análisis de precipitación acumulada y una baja correlación de los datos. **Se descarta del análisis.**

RESUMEN MENSUAL INSPECCIÓN DE PLUVIÓMETROS					UBICACIÓN
PLUVIÓMETRO	MALVÍN		ID	EBCO	TIPO P
INTEGRACIÓN	PLC	Nº INVENTARIO	33806		
DIRECCIÓN	Rbla. República de Chile y Av. Colombe				
DATOS DE LA INSPECCIÓN					
FECHA INSPI.	16/12/2024	ESTADO LIMPIEZA	BUENO		
HORA	08:30 - 09:00	LLAVE MANTENIMIENTO	SI		
RESULTADO ENSAYO*	9 canjilones	DESCARGA DATALOGGER	N/C		
OBSERVACIONES					
Se realiza el mantenimiento del equipo.

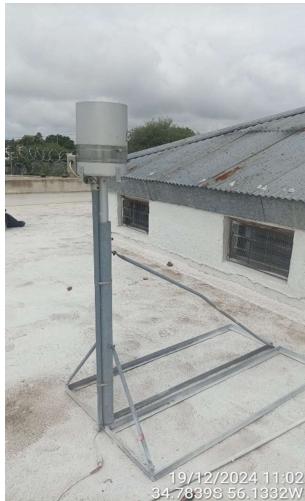
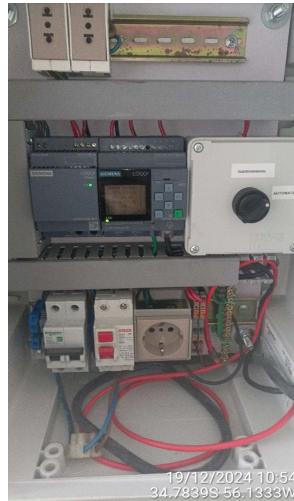
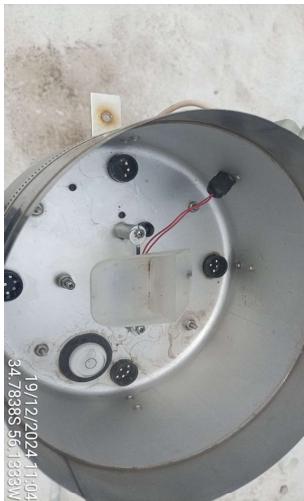
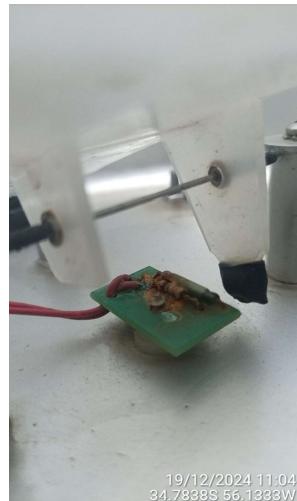
- **Manga:** El equipo presentó problemas en el registro de precipitación. Se observa un alejamiento en la curva del análisis de precipitación acumulada y baja correlación con los datos. **Se descarta del análisis.**

RESUMEN MENSUAL INSPECCIÓN DE PLUVIÓMETROS				UBICACIÓN	
PLUVIÓMETRO	MANGA	ID	PGZ	TIPO	P
INTEGRACIÓN	PLC	Nº INVENTARIO		260937	
DIRECCIÓN		Faros 6294			
DATOS DE LA INSPECCIÓN					
FECHA INSPI.	19/12/2024	ESTADO LIMPIEZA		MALO	
HORA	10:50 - 12:20	LLAVE MANTENIMIENTO		SI	
RESULTADO ENSAYO*	9 canjilones	DESCARGA DATALOGGER		N/C	
OBSERVACIONES					
Se realiza el mantenimiento del equipo. El equipo presenta una falla la cual afecta el registro de precipitación. Se observó un mal estado de la placa la cual puede ser una causante de la falla.

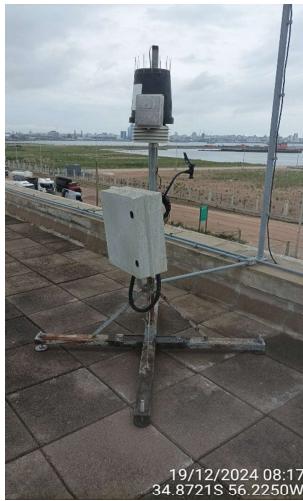
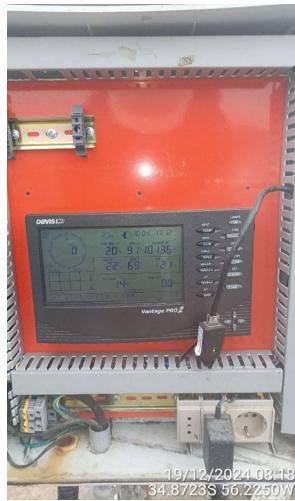
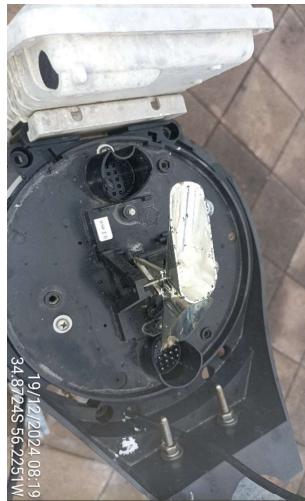
- **Capurro:** La interfaz de red de la estación tiene fallas, por lo que el equipo no registra lluvias; los datos no se encuentran disponibles en la plataforma Grafana. **Se descarta del análisis.**

RESUMEN MENSUAL INSPECCIÓN DE PLUVIÓMETROS					UBICACIÓN					
PLUVIÓMETRO	CAPURRO			ID	MI	TIPO	EM	Mapa de ubicación		
INTEGRACIÓN	DAVIS VANTAGE PRO2	Nº INVENTARIO		-						
DIRECCIÓN	Rambla Baltasar Brum 3680 - Estación de bombeo									
DATOS DE LA INSPECCIÓN										
FECHA INSP.	19/12/2024	ESTADO LIMPIEZA	BUENO							
HORA	08:10 - 08:30	LLAVE MANTENIMIENTO	NO							
RESULTADO ENSAYO*	17 canjilones	DESCARGA DATALOGGER	N/C							
OBSERVACIONES										
Se realiza el mantenimiento del equipo. Se validan los datos en la plataforma Grafana debido al manipuleo del instrumento de medición.

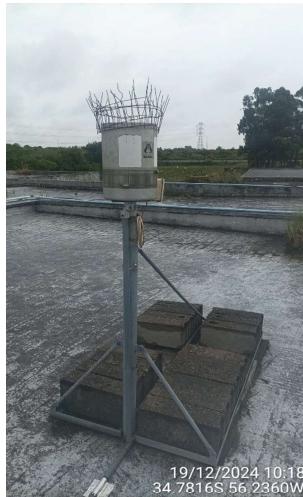
PLUVIÓMETRO EXTERIOR

RESUMEN MENSUAL INSPECCIÓN DE PLUVIÓMETROS					UBICACIÓN					
PLUVIÓMETRO	LEZICA		ID	PA	TIPO	P				
INTEGRACIÓN	PLC	Nº INVENTARIO	260932							
DIRECCIÓN	Cno. Hilario Cabrera 6790									
DATOS DE LA INSPECCIÓN										
FECHA INSP.	19/12/2024	ESTADO LIMPIEZA	BUENO							
HORA	10:15 - 10:35	LLAVE MANTENIMIENTO	SI							
RESULTADO ENSAYO*	12 canjilones	DESCARGA DATALOGGER	N/C							
OBSERVACIONES										
Se realiza el mantenimiento del equipo. El soporte presenta inestabilidad la cual afecta el registro de precipitación.

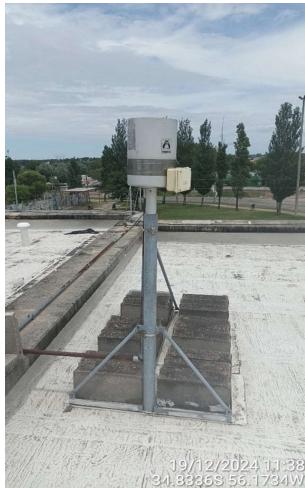
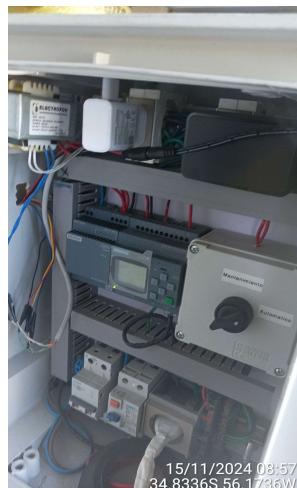
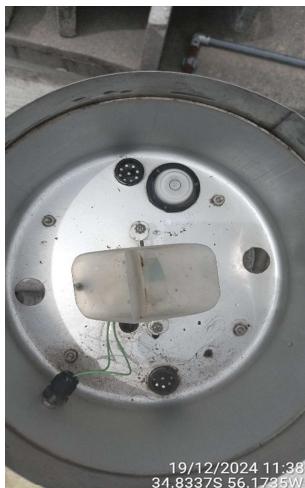
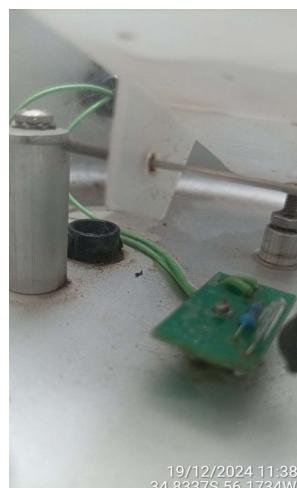
- **Casavalle:** El equipo no registró precipitación a lo largo del mes. **Se descarta del análisis.**
- **Colón:** El equipo no registró precipitación a lo largo del mes. **Se descarta del análisis.**

RESUMEN MENSUAL INSPECCIÓN DE PLUVIÓMETROS				UBICACIÓN				
PLUVIÓMETRO	CASAVALLE		ID	PCV	TIPO	P		
INTEGRACIÓN	PLC	Nº INVENTARIO	260933					
DIRECCIÓN	Cno. Leandro Gómez s/n esq. Martirené							
DATOS DE LA INSPECCIÓN								
FECHA INSP.	19/12/2024	ESTADO LIMPIEZA	MALO					
HORA	11:30 - 11:50	LLAVE MANTENIMIENTO	SI					
RESULTADO ENSAYO*	9 canjilones	DESCARGA DATALOGGER	N/C					
OBSERVACIONES								
Se realiza el mantenimiento del equipo. El equipo presenta una falla la cual afecta el registro de precipitación.

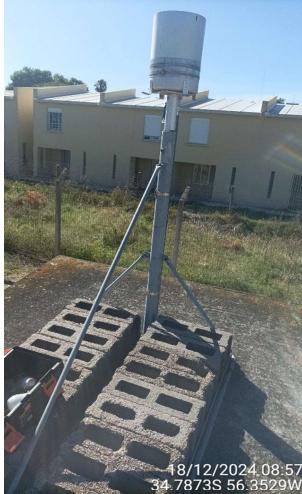
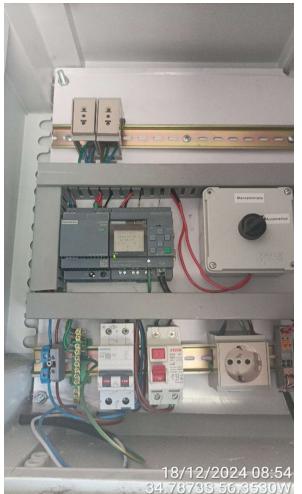
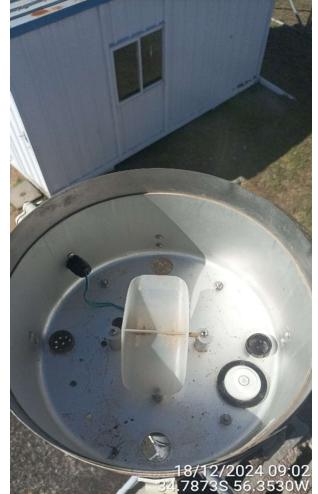
- **Santiago Vázquez:** El equipo registró valores anómalos del 13 al 20 de diciembre. **Se descarta del análisis.**
- **Felipe Cardoso:** El equipo no registró datos a partir del 1 al 24 de diciembre. Se observa un gran alejamiento en la curva del análisis de precipitación acumulada y una baja correlación de los datos. Por otra parte, el equipo presenta problemas en la programación del mismo en la plataforma Grafana. Se observa que reinicia el acumulado diario entre las 23:50 y 23:55 horas del día. **Se descarta del análisis.**

RESUMEN MENSUAL INSPECCIÓN DE PLUVIÓMETROS				UBICACIÓN
PLUVIÓMETRO	SANTIAGO VÁZQUEZ	ID	EBSV	
INTEGRACIÓN	PLC	Nº INVENTARIO	TIPO	P
DIRECCIÓN	Guazunambi y La Barra			
DATOS DE LA INSPECCIÓN				
FECHA INSP.	18/12/2024	ESTADO LIMPIEZA	MALO	
HORA	08:45 - 09:15	LLAVE MANTENIMIENTO	SI	
RESULTADO ENSAYO*	10 canjilones	DESCARGA DATALOGGER	N/C	
OBSERVACIONES				
Se realiza el mantenimiento del equipo. Luego de realizarse el cambio de la placa, el equipo sigue presentando una falla la cual afecta el registro de precipitación.				
RECAUDOS FOTOGRÁFICOS

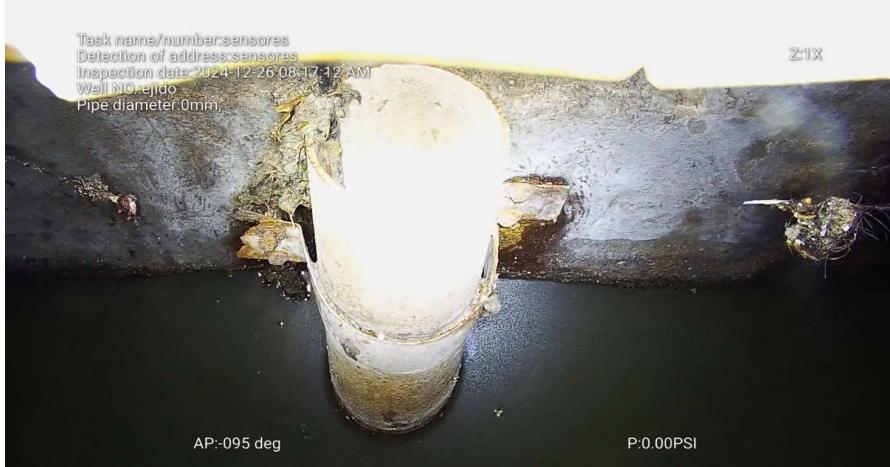
FIGURA 1

SENSOR DE NIVEL

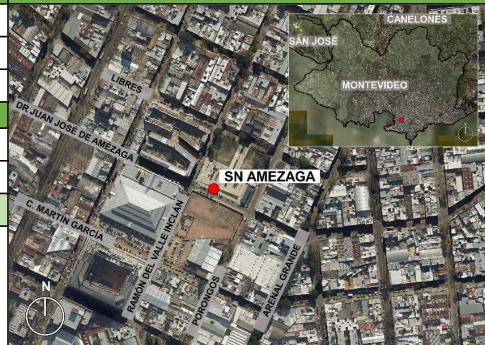
RESUMEN MENSUAL INSPECCIÓN DE SENSOR DE NIVEL				UBICACIÓN	
SENSOR DE NIVEL	AMÉZAGA	ID	TIPO	SN	
INTEGRACIÓN	-	Nº INVENTARIO	-		
DIRECCIÓN	Dr. Juan José de Amézaga entre Porongos y Ramón del Valle Inclán				
DATOS DE LA INSPECCIÓN					
FECHA INSPI.	26/12/2024	ESTADO LIMPIEZA	BUENO		
HORA	11:10 - 11:25	COTA DEL SENSOR	-		
OBSERVACIONES	El instrumento de medición se encuentra amarrado al registro de forma provisoria. Se deberá reacondicionar para que vuelva a estar operativo (Figura 1).
