**GRUPO
TAU**

Intendencia
Montevideo

RED HIDROMÉTRICA DE MONTEVIDEO
INFORME PLUVIOMÉTRICO
OCTUBRE 2024
VERSIÓN 1

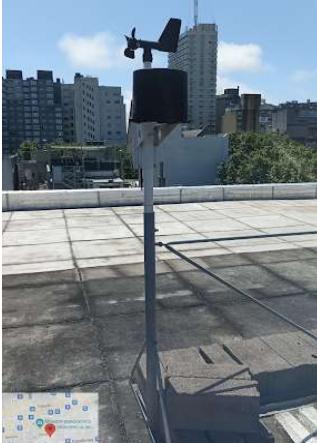
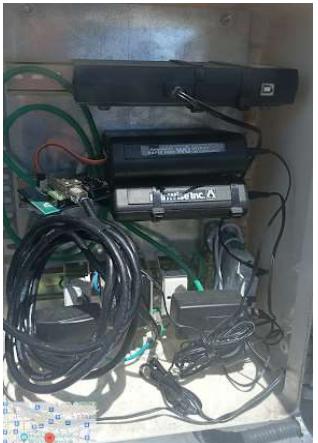
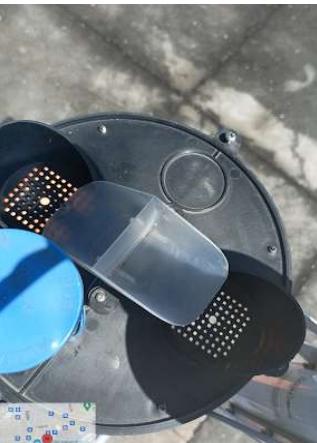
RESUMEN MENSUAL INSPECCIÓN DE PLUVIÓMETROS					UBICACIÓN								
PLUVIÓMETRO	CENTRO			ID	AN	TIPO EM							
INTEGRACIÓN	DATALOGGER CC3000, IPC100	Nº INVENTARIO		278036									
DIRECCIÓN	Soriano 1402 - Edificio Anexo												
DATOS DE LA INSPECCIÓN	FECHA INSP.	15/10/2024	ESTADO LIMPIEZA	BUENO									
HORA	12:45 - 13:00	LLAVE MANTENIMIENTO	NO										
RESULTADO ENSAYO*	10 canjilones	DESCARGA DATALOGGER	SI										
OBSERVACIONES													
Se realiza el mantenimiento del equipo. Se validan los datos en la plataforma Grafana debido al manipuleo del instrumento de medición.													
RECAUDOS FOTOGRÁFICOS

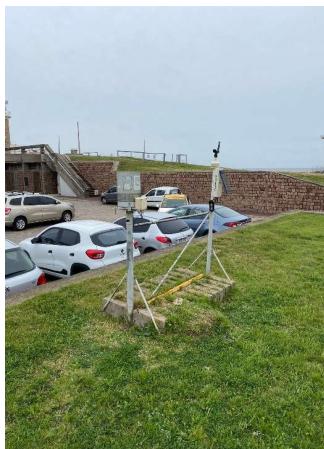
PLUVIÓMETRO EXTERIOR

RESUMEN MENSUAL INSPECCIÓN DE PLUVIÓMETROS					UBICACIÓN								
PLUVIÓMETRO	PUNTA CARRETAS		ID	PC	TIPO	EM							
INTEGRACIÓN	DATALOGGER CC3000, IPC100, PLC	Nº INVENTARIO	260928										
DIRECCIÓN	Rambla Wilson y M.J. Errazquin - Camino al faro - PPT Pta. Carretas												
DATOS DE LA INSPECCIÓN													
FECHA INSP.	14/10/2024	ESTADO LIMPIEZA	REGULAR										
HORA	09:45 - 10:15	LLAVE MANTENIMIENTO	NO										
RESULTADO ENSAYO*	9 canjilones	DESCARGA DATALOGGER	SÍ										
OBSERVACIONES													
Se realiza el mantenimiento del equipo. Se validan los datos en la plataforma Grafana debido al manipuleo del instrumento de medición.

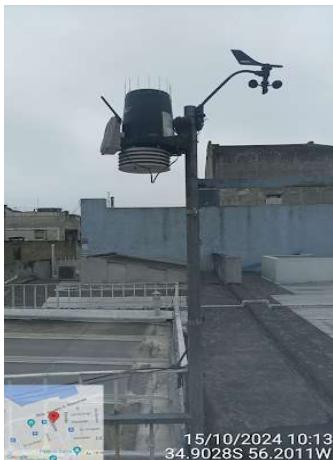
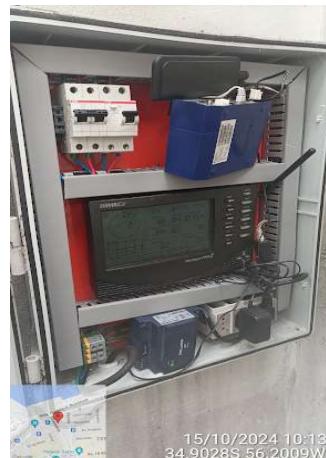
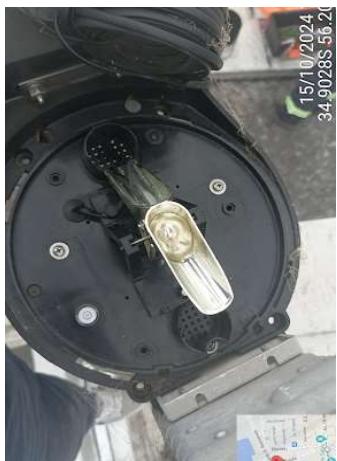
Se realiza el mantenimiento del equipo. Se validan los datos en la plataforma Grafana debido al manipuleo del instrumento de medición.

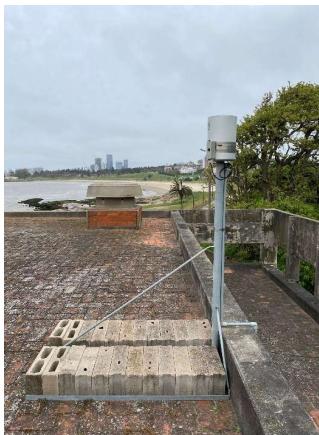
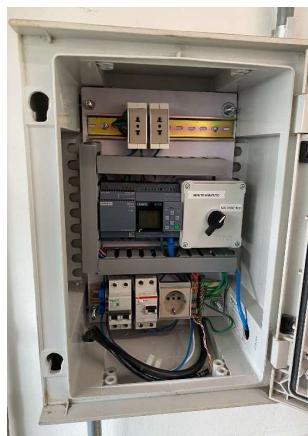
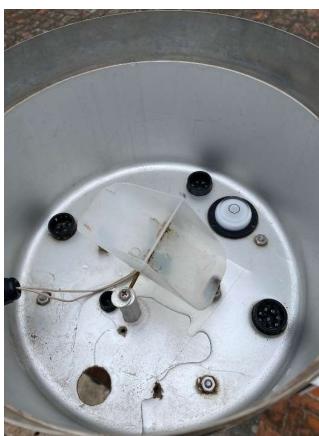
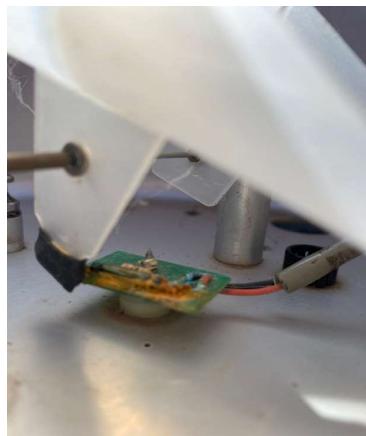
Se realiza el mantenimiento del equipo. Luego de realizarse el cambio de la placa, el equipo sigue presentando una falla la cual afecta el registro de precipitación.

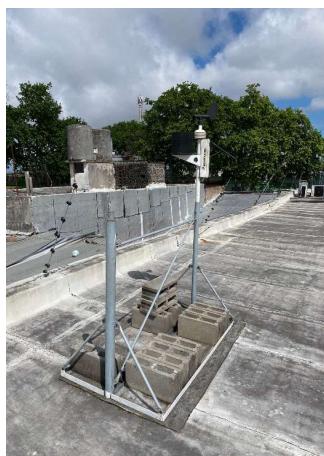
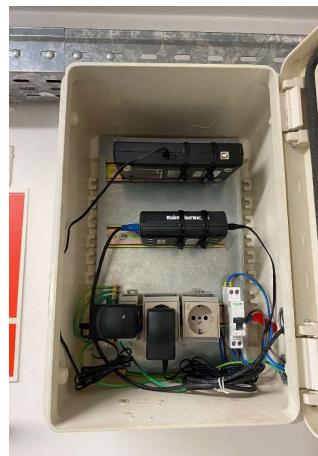
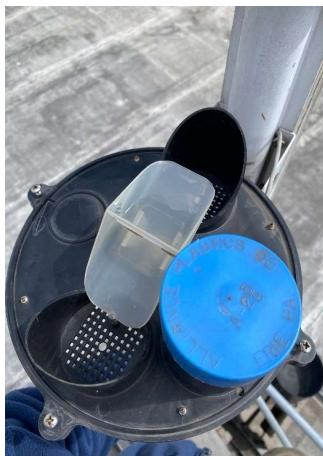
RESUMEN MENSUAL INSPECCIÓN DE PLUVIÓMETROS				UBICACIÓN		
PLUVIÓMETRO	CURVA DE MAROÑAS	ID	CCZ9	TIPO EM		
INTEGRACIÓN	DATALOGGER CC3000, IPC100	Nº INVENTARIO		289274		
DIRECCIÓN	Av. 8 de Octubre 4700 esq. Marcos Sastre					
DATOS DE LA INSPECCIÓN						
FECHA INSP.	16/10/2024	ESTADO LIMPIEZA	BUENO			
HORA	10:05 - 10:30	LLAVE MANTENIMIENTO	NO			
RESULTADO ENSAYO*	11 canjilones	DESCARGA DATALOGGER	SI			
OBSERVACIONES						
Se realiza el mantenimiento del equipo. Se validan los datos en la plataforma Grafana debido al manipuleo del instrumento de medición.

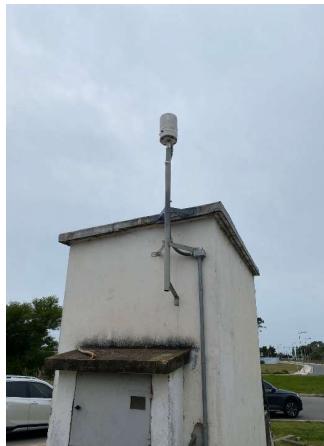
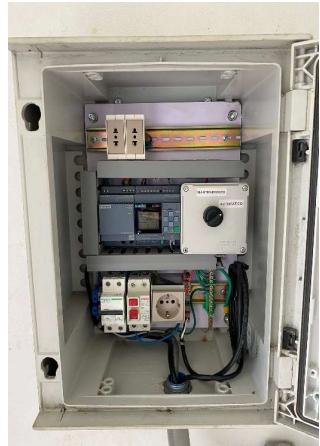
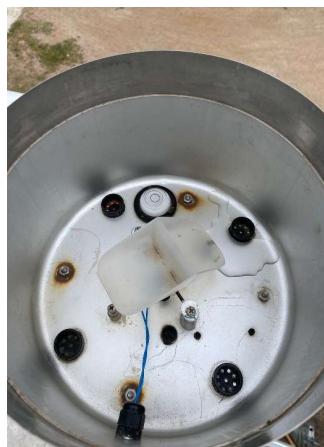
RESUMEN MENSUAL INSPECCIÓN DE PLUVIÓMETROS				UBICACIÓN						
PLUVIÓMETRO	CARRASCO		ID	AL	TIPO	P				
INTEGRACIÓN	PLC	Nº INVENTARIO	260930							
DIRECCIÓN	Arq. Horacio Acosta y Lara esq. Psje. Peatonal Vehicular									
DATOS DE LA INSPECCIÓN										
FECHA INSP.	14/10/2024	ESTADO LIMPIEZA	BUENO							
HORA	11:00 - 12:25	LLAVE MANTENIMIENTO	SI							
RESULTADO ENSAYO*	8 canjilones	DESCARGA DATALOGGER	N/C							
OBSERVACIONES										
Se realiza el mantenimiento del equipo. El equipo presenta una falla la cual afecta el registro de precipitación. Se observó un mal estado de la placa la cual puede ser una causante de la falla.

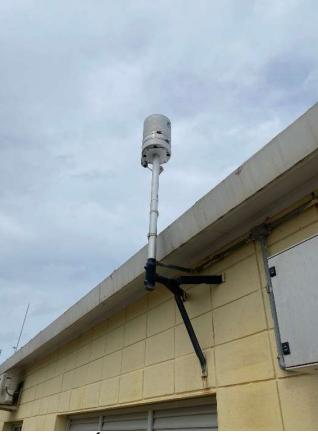
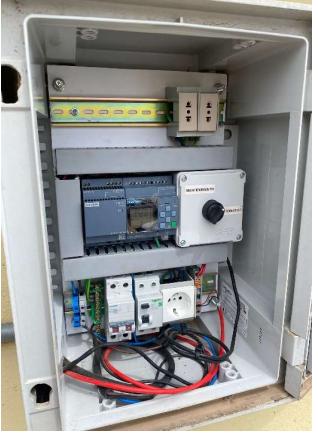
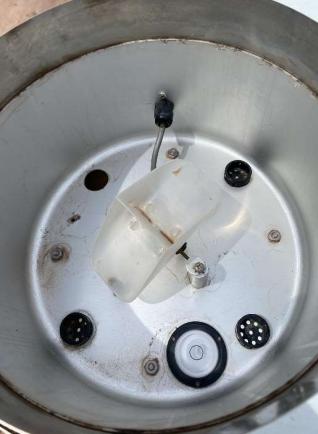
RESUMEN MENSUAL INSPECCIÓN DE PLUVIÓMETROS					UBICACIÓN			
PLUVIÓMETRO	FELIPE CARDOZO	ID	PL	TIPO	P			
INTEGRACIÓN	PLC	Nº INVENTARIO	serial# 14436					
DIRECCIÓN	Usina de Residuos Felipe Cardozo							
DATOS DE LA INSPECCIÓN								
FECHA INSP.	14/10/2024	ESTADO LIMPIEZA	BUENO					
HORA	11:45 - 12:15	LLAVE MANTENIMIENTO	SI					
RESULTADO ENSAYO*	10 canjilones	DESCARGA DATALOGGER	N/C					
OBSERVACIONES								
Se realiza el mantenimiento del equipo.								
RECAUDOS FOTOGRÁFICOS

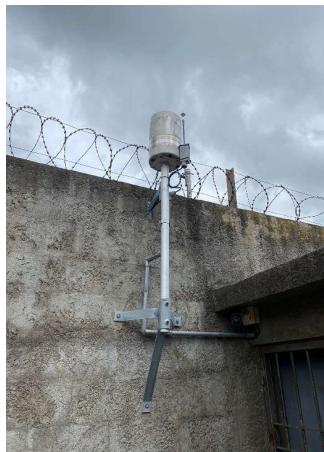
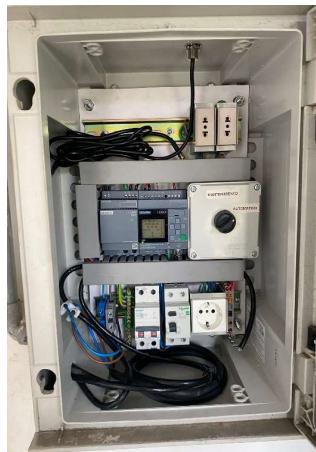
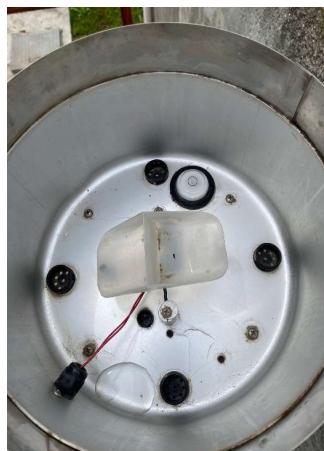
RESUMEN MENSUAL INSPECCIÓN DE PLUVIÓMETROS				UBICACIÓN	
PLUVIÓMETRO	LA ESPERANZA	ID	EBLE	TIPO	P
INTEGRACIÓN	PLC	Nº INVENTARIO		260922	
DIRECCIÓN		Av. del Parque y Pasaje 9			
DATOS DE LA INSPECCIÓN					
FECHA INSPI.	14/10/2024	ESTADO LIMPIEZA		BUENO	
HORA	12:25 - 12:55	LLAVE MANTENIMIENTO		SI	
RESULTADO ENSAYO*	13 canjilones	DESCARGA DATALOGGER		N/C	
OBSERVACIONES					
Se realiza el mantenimiento del equipo.

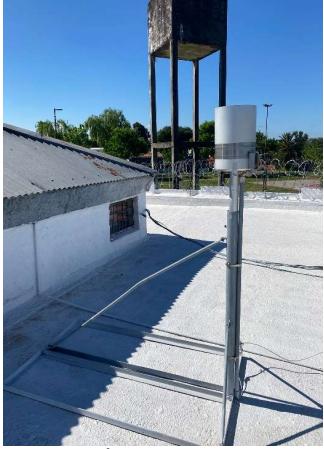
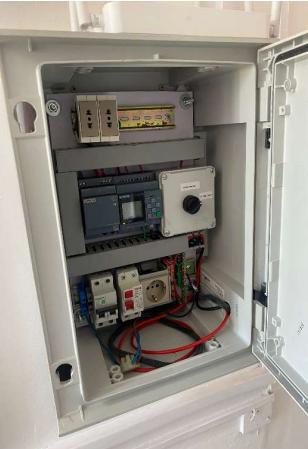
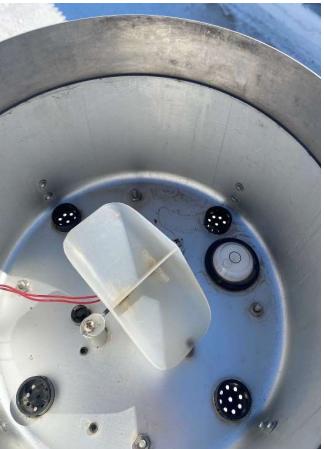
RESUMEN MENSUAL INSPECCIÓN DE PLUVIÓMETROS					UBICACIÓN			
PLUVIÓMETRO	MANGA		ID	PGZ	TIPO P			
INTEGRACIÓN	PLC	Nº INVENTARIO	260937					
DIRECCIÓN	Faros 6294							
DATOS DE LA INSPECCIÓN								
FECHA INSP.	16/10/2024	ESTADO LIMPIEZA	BUENO					
HORA	15:30 - 16:00	LLAVE MANTENIMIENTO	SI					
RESULTADO ENSAYO*	9 canjilones	DESCARGA DATALOGGER	N/C					
OBSERVACIONES								
Se realiza el mantenimiento del equipo. El equipo presenta una falla la cual afecta el registro de precipitación. Se observó un mal estado de la placa la cual puede ser una causante de la falla.

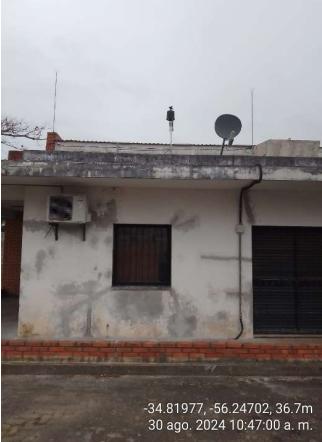
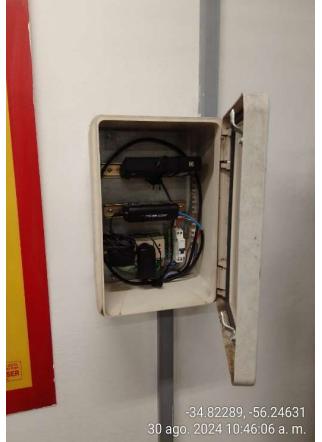
<p>-34.82289, -56.24631 30 ago. 2024 10:46:06 a.m.</p>						
ACCESO A LA AZOTEA						
TABLERO INTERIOR

RESUMEN MENSUAL INSPECCIÓN DE PLUVIÓMETROS					UBICACIÓN	
PLUVIÓMETRO	COLÓN		ID	EBCN	TIPO	EM
INTEGRACIÓN	DATALOGGER CC3000, IPC 100	Nº INVENTARIO	278075			
DIRECCIÓN	M.Arregui y C.6 Verdisol					
DATOS DE LA INSPECCIÓN						
FECHA INSP.	-	ESTADO LIMPIEZA	-			
HORA	-	LLAVE MANTENIMIENTO	NO			
RESULTADO ENSAYO*	-	DESCARGA DATALOGGER	NO			
OBSERVACIONES						
Está en elaboración un procedimiento para la realización de las tareas de forma segura. Se coordinará el acceso para el mantenimiento del equipo en los próximos meses.						
RECAUDOS FOTOGRÁFICOS

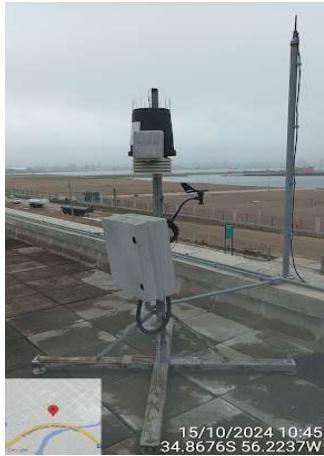
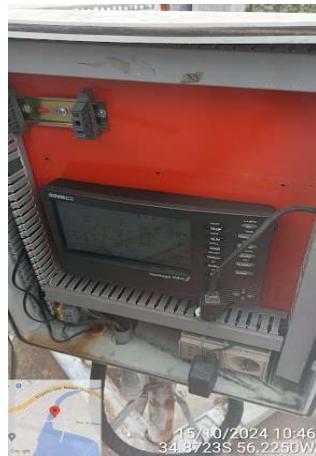
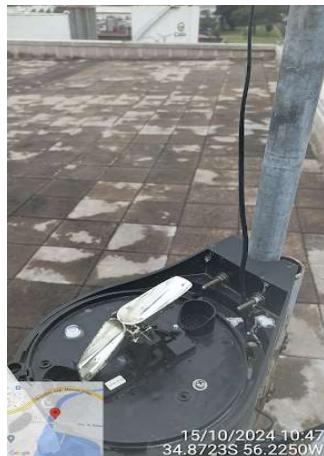
RESUMEN MENSUAL INSPECCIÓN DE PLUVIÓMETROS					UBICACIÓN										
PLUVIÓMETRO	CAPURRO			ID	MI	TIPO	EM	Mapa de ubicación							
INTEGRACIÓN	DAVIS VANTAGE PRO2	Nº INVENTARIO		-											
DIRECCIÓN	Rambla Baltasar Brum 3680 - Estación de bombeo														
DATOS DE LA INSPECCIÓN															
FECHA INSPI.	15/10/2024	ESTADO LIMPIEZA	BUENO												
HORA	10:45 - 11:15	LLAVE MANTENIMIENTO	NO												
RESULTADO ENSAYO*	18 canjilones	DESCARGA DATALOGGER	N/C												
OBSERVACIONES															
Se realiza el mantenimiento del equipo.

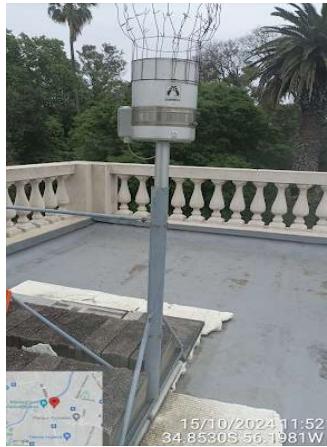
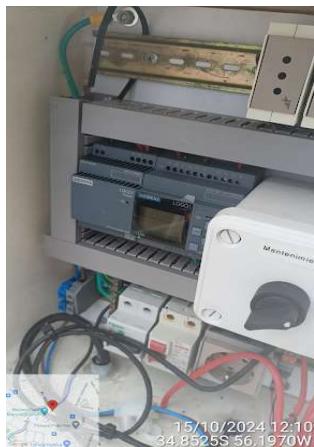
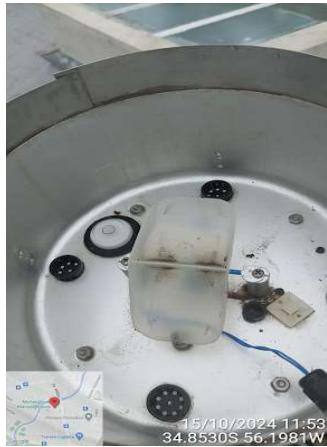
RESUMEN MENSUAL INSPECCIÓN DE PLUVIÓMETROS				UBICACIÓN								
PLUVIÓMETRO	PRADO		ID	MB	TIPO	PA						
INTEGRACIÓN	PLC	Nº INVENTARIO	-									
DIRECCIÓN	Avenida Millán 4015											
DATOS DE LA INSPECCIÓN												
FECHA INSP.	15/10/2024	ESTADO LIMPIEZA	REGULAR									
HORA	15:20 - 15:50	LLAVE MANTENIMIENTO	SI									
RESULTADO ENSAYO*	9 canjilones	DESCARGA DATALOGGER	N/C									
OBSERVACIONES												
Se realiza el mantenimiento del equipo. El equipo presenta una falla la cual afecta el registro de precipitación.

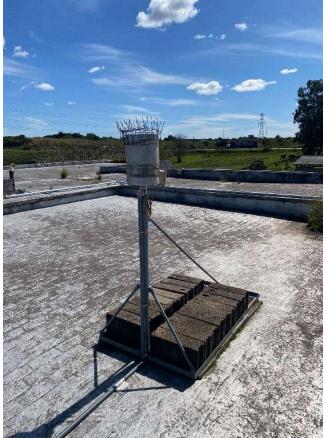
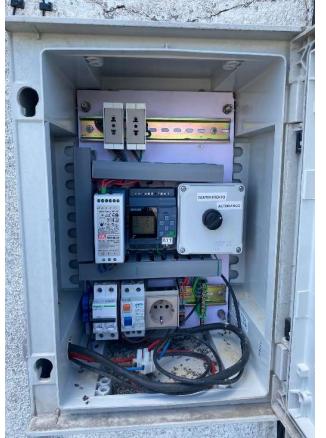
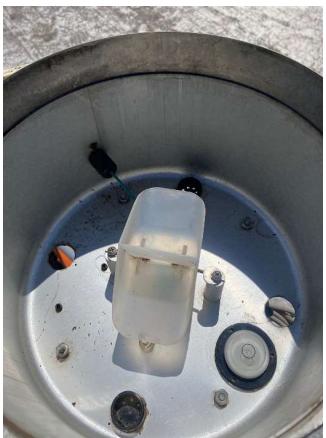
RESUMEN MENSUAL INSPECCIÓN DE PLUVIÓMETROS						UBICACIÓN
PLUVIÓMETRO	LEZICA		ID	PA	TIPO	P
INTEGRACIÓN	PLC	Nº INVENTARIO	260932			
DIRECCIÓN	Cno. Hilario Cabrera 6790					
DATOS DE LA INSPECCIÓN						
FECHA INSP.	16/10/2024	ESTADO LIMPIEZA	REGULAR			
HORA	11:00 - 11:30	LLAVE MANTENIMIENTO	SI			
RESULTADO ENSAYO*	14 canjilones	DESCARGA DATALOGGER	N/C			
OBSERVACIONES						
Se realiza el mantenimiento del equipo.						
RECAUDOS FOTOGRÁFICOS

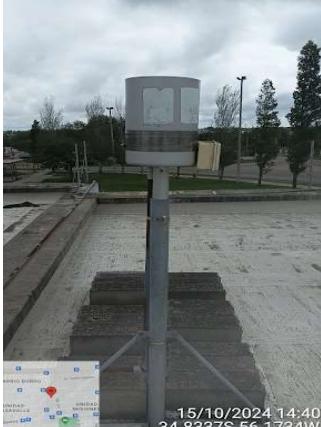
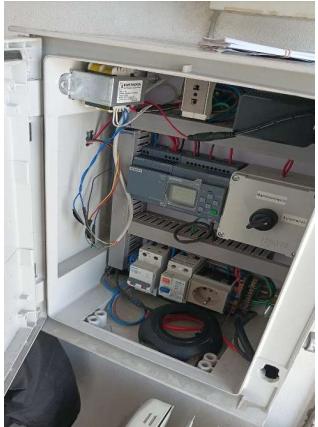
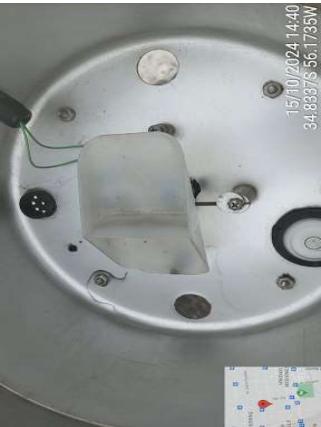
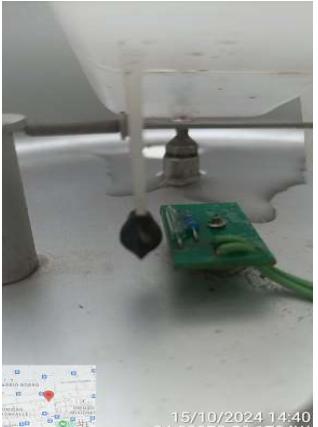
RESUMEN MENSUAL INSPECCIÓN DE PLUVIÓMETROS					UBICACIÓN			
PLUVIÓMETRO	CASAVALLE		ID	PCV	TIPO P			
INTEGRACIÓN	PLC	Nº INVENTARIO	260933					
DIRECCIÓN	Cno. Leandro Gómez s/n esq. Martirené							
DATOS DE LA INSPECCIÓN								
FECHA INSP.	15/10/2024	ESTADO LIMPIEZA	BUENO					
HORA	14:40 - 15:00	LLAVE MANTENIMIENTO	SI					
RESULTADO ENSAYO*	9 canjilones	DESCARGA DATALOGGER	N/C					
OBSERVACIONES								
Se realiza el mantenimiento del equipo. Luego de realizarse el cambio de la placa, el equipo sigue presentando una falla la cual afecta el registro de precipitación.								
RECAUDOS FOTOGRÁFICOS

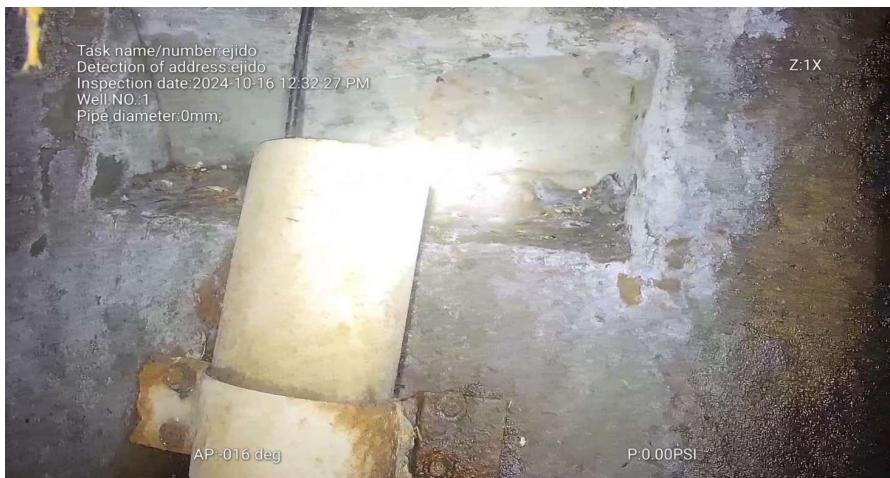
FIGURA 1

RESUMEN MENSUAL INSPECCIÓN DE SENSOR DE NIVEL				UBICACIÓN				
SENSOR DE NIVEL	EJIDO	ID	-	TIPO	SN			
INTEGRACIÓN	-	Nº INVENTARIO	-					
DIRECCIÓN	Ejido esq. La Paz							
DATOS DE LA INSPECCIÓN								
FECHA INSPI.	16/10/2024	ESTADO LIMPIEZA	BUENO					
HORA	12:30 - 13:00	COTA DEL SENSOR	2.51 m					
OBSERVACIONES								
Se encuentra el sensor en la posición correcta (Figura 1).
